VERBALE DI ESECUZIONE D'URGENZA DI LAVORI INDIFFERIBILI

OGGETTO: Intervento urgente ed indifferibile di posa in opera di barriere paramassi a seguito dell'evento franoso del 08 maggio 2024 interessante la strada comunale per Courtil e la strada regionale n. 2 di Champorcher, alla progressiva km 6+000, nel Comune di Pontboset (ID 3641 portale dissesti RAVA).

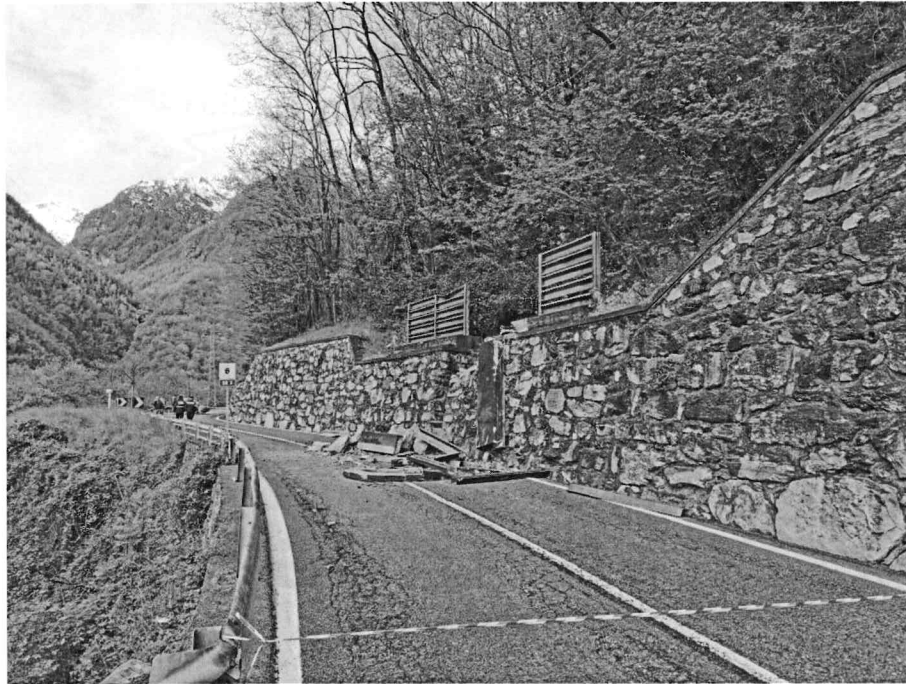
In particolare, il transito sulla strada regionale risultava interrotto per la presenza di alcuni detriti del muro di controripa (causati da uno o più impatti di

volumi rocciosi coinvolti nel fenomeno franoso) e di un blocco lapideo della dimensione di circa 10 mc, arrestatosi al centro alla carreggiata. (figg. 1, 2, 10).

5. una volta raggiunta la viabilità regionale, i massi sono andati a collidere con il muro di controripa della strada, determinandone il danneggiamento, nonché lo sfondamento di una barriera paramassi testa-muro di tipo statico, per poi in parte arrestarsi sul manto stradale, danneggiandolo;
6. infine, altri blocchi hanno sorvolato la strada regionale (e in parte impattato con il sicurvia, danneggiandolo) e proseguito lungo il pendio compreso tra la strada regionale e il sottostante torrente Ayasse per poi terminare la loro corsa nelle sue acque, dopo aver travolto diversi alberi (fig. 8).

Fig 1: impatto su strada regionale con abbattimento barriera rigida. In questo caso i blocchi hanno sorvolato la strada e sono precipitati nel torrente Ayasse.

- a. Rimozione dei blocchi instabili posti a ridosso del muro di controripa;
- b. taglio di alcune piante in prossimità della strada e in equilibrio precario;
- c. demolizione e rimozione del masso presente al centro della carreggiata;
- d. rimozione dei detriti del muro di controripa e di parte della barriera statica testa-muro abbattuta dal passaggio dei blocchi.

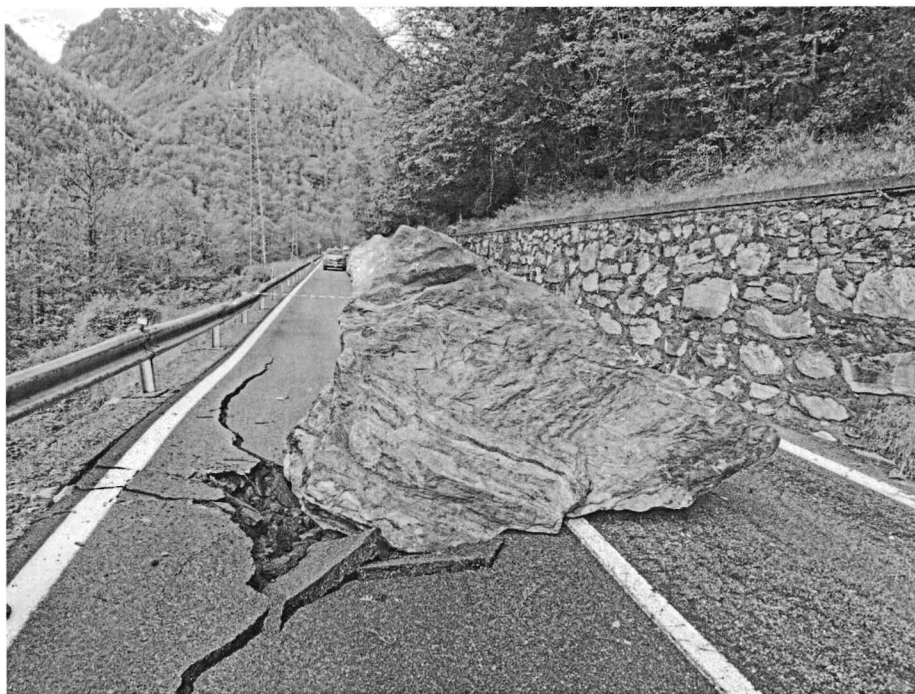
Fig 2: massa di circa 10 mc arrestatosi sulla strada regionale.

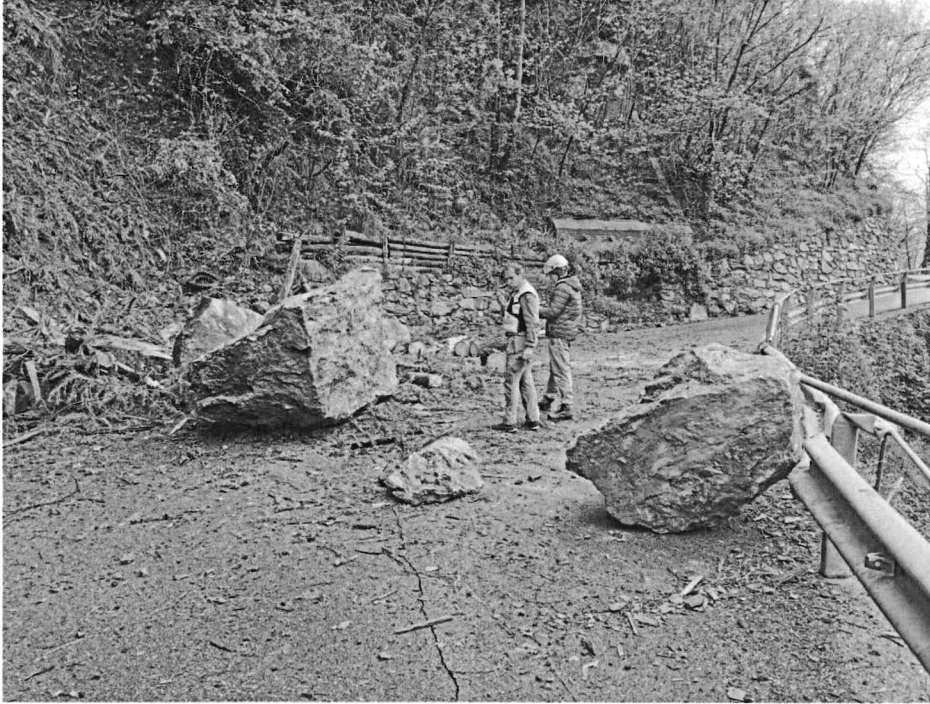
2. alcuni blocchi di dimensione plurimetrica hanno impattato con il sedime della strada comunale danneggiandone l'asfalto ed ivi arrestandosi occludendone il passaggio (figg. 3-7);

Fig 3: vista dei blocchi presenti sulla strada comunale per Courtil.

- a. Rimozione dei blocchi presenti sulla strada;
- b. ripristino del sicurvia di valle;
- c. posizionamento di una fila di newjersy integrata da una barriera provvisoria per la limitazione alla sola corsia di valle per il passaggio dei veicoli a senso unico alternato;
- d. posizionamento di una coppia di semafori per la regolazione del traffico a senso unico alternato, posizionati in modo tale da garantire l'arresto dei

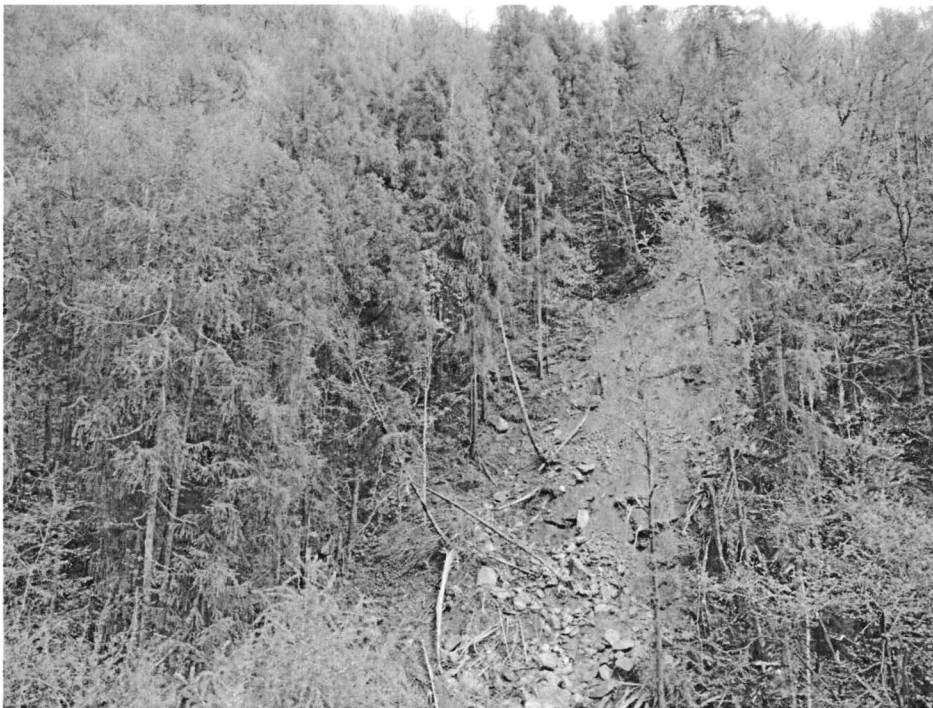
La nicchia di distacco della frana è situata nel versante a monte della strada comunale (KM 1+450 circa) che da Pontboset conduce alla frazione di Courtil, nel comune di Hône, ad una quota di circa 980 m s.l.m., circa 50/60 m a monte della strada stessa (figg. 3-5, 10). Il volume complessivo coinvolto dal fenomeno è pari a circa 1.000 mc ed è costituito per lo più da blocchi di dimensioni variabili da alcune decine di decimetri cubici ad alcuni mc (10/15 mc).

Le cause predisponenti sono riconducibili all'assetto geologico del versante in cui si è generato l'evento, particolarmente acclive e caratterizzato da diffusi accumuli instabili di grandi massi, inglobati o semplicemente appoggiati su una matrice fine e, pertanto, soggetti a potenziali crolli ad elevata energia cinetica.

Le cause innescanti, queste sono da ricondurre molto probabilmente alle forti piogge che hanno interessato il settore nei giorni antecedenti l'evento, comportando sia una verosimile saturazione della menzionata matrice fine inglobante i blocchi (con conseguente diminuzione della coesione e l'enucleazione di quest'ultimi), sia fenomeni di ruscellamento superficiale delle acque, che ne hanno determinato l'erosione, provocando l'isolamento dei blocchi più grandi.

Fig 4: vista aerea della nicchia di distacco.

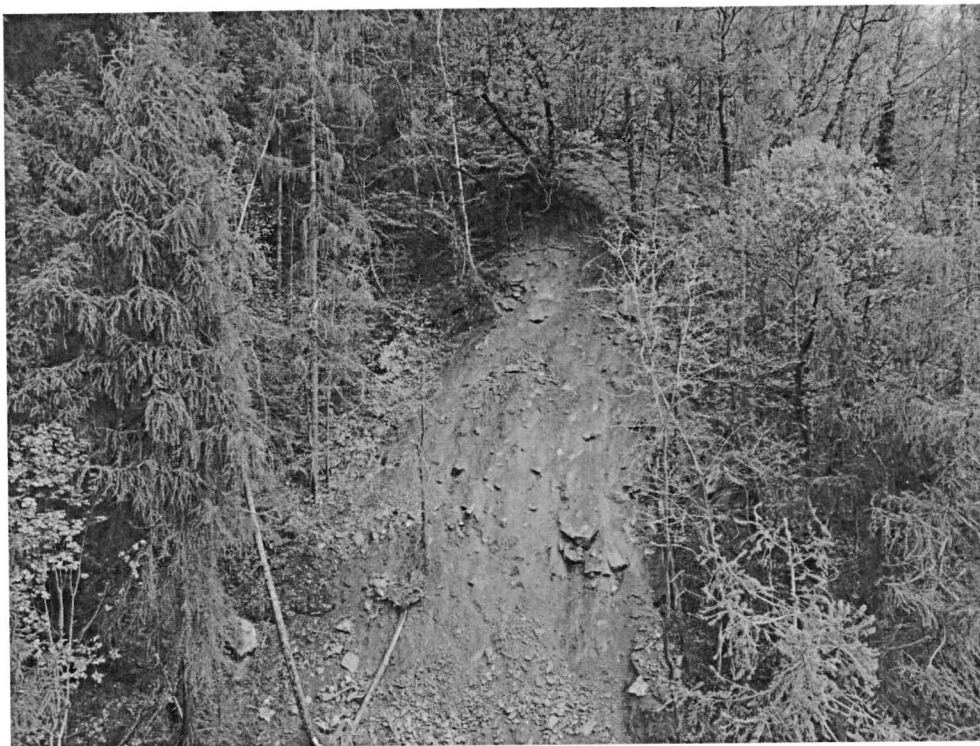
La dinamica del fenomeno è stata certamente complessa. Esso è scaturito a partire da un probabile scivolamento iniziale del volume lapideo – da cui si è

originata la nicchia di distacco dal profilo concavo e caratterizzata da un coronamento quasi strapiombante – per poi trasformarsi, all'aumentare dell'energia cinetica, in una complessiva traslazione verso valle del materiale, in cui i blocchi più grossi hanno proseguito la loro discesa secondo una dinamica tipica della rotosaltazione.

Fig 5: particolare della nicchia di distacco.

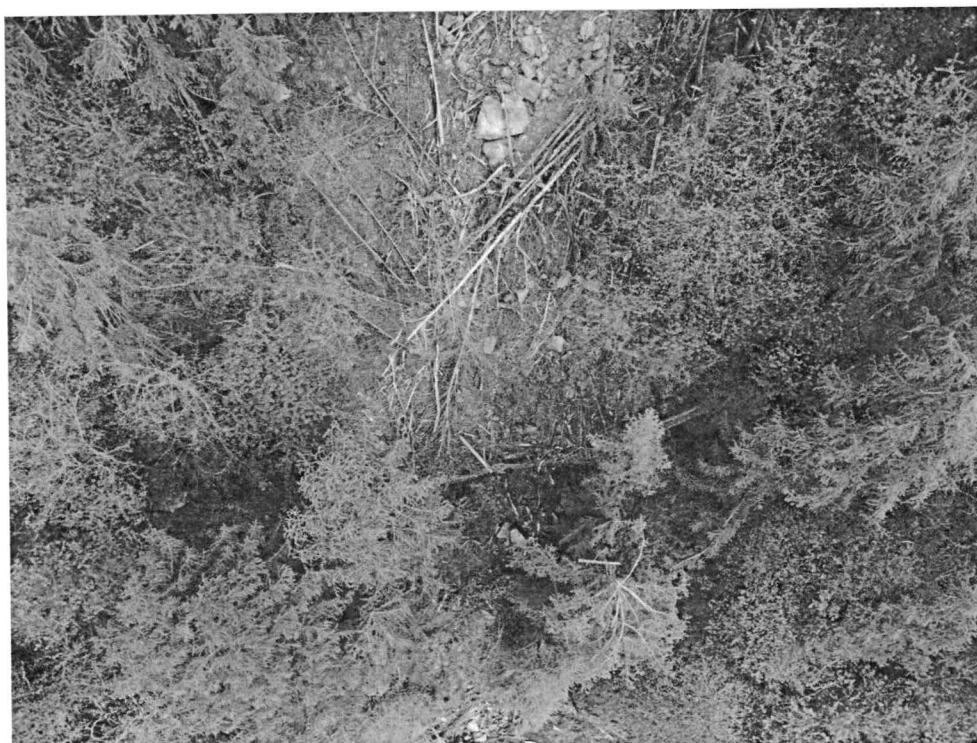
1. Scivolamento/scorrimento verso valle del corpo di frana, che ha inizialmente travolto numerosi alberi, distrutto alcuni muretti a secco, nonché divelto n. 2 file di barriere paramassi pre-esistenti, installate nel 2012 poco a monte della strada comunale e di energia pari 3.000 KJ e 5.000 KJ;

Fig 6: vista aerea delle due file di barriere paramassi abbattute dal passaggio della frana.

È previsto, nell'ambito della somma urgenza, la posa in opera di n. 2 barriere paramassi in sostituzione di quelle abbattute. Tale intervento, tuttavia, dev'essere assolutamente ed esclusivamente inteso come provvisorio e non risolutivo in rapporto alla pericolosità del sito, nell'attesa che l'Amministrazione comunale competente per territorio avvii, nel più breve tempo possibile, le iniziative necessarie per la realizzazione di un intervento di stabilizzazione complessivo del settore che, in base a quanto riportato nella cartografia degli **ambiti inedificabili** del comune di Pontboset – redatta

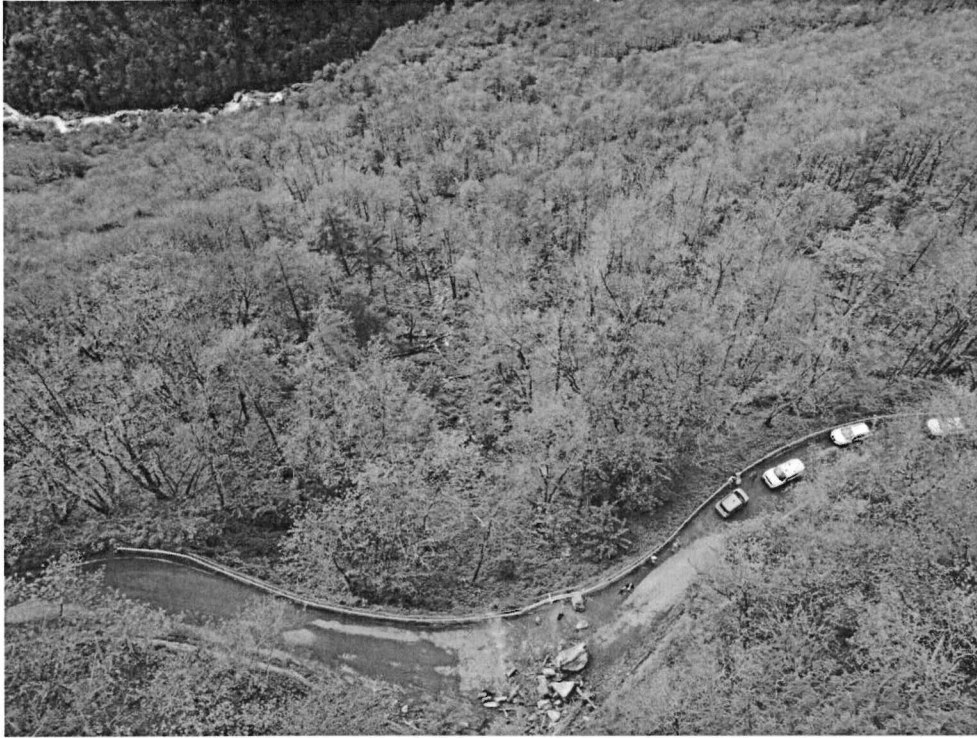
4. su tale pendio, lungo la discesa, alcuni blocchi sono stati fermati dalle piante, altri si sono infossati impattando con il terreno, mentre quelli aventi energia cinetica maggiore hanno proseguito la loro corsa, abbattendo diversi alberi, un palo in vetroresina di proprietà Telecom della linea fibra e rame, senza rottura apparente dei cavi e lasciando sul terreno evidenti segni di "aratura" e d'impatto (fig. 7);

Fig 7: vista aerea della strada comunale e del versante compreso tra quest'ultima e la strada regionale.

Realizzazione di n. 2 file di barriere paramassi, il cui preciso posizionamento e dimensionamento sono in corso di valutazione. L'una sostituirà la barriera

paramassi statica testa-muro danneggiata dalla frana e, pertanto, sarà posizionata appena monte del muro di controripa; l'altra sarà indicativamente posata in opera sul pendio a metà strada tra la strada comunale e quella regionale, in corrispondenza di una delle già menzionate gradonature. Scopo di entrambe sarà quello di trattenere eventuali blocchi depositati dall'evento franoso che potrebbero mobilitarsi lungo il varco creato dalla frana a causa di eventi piovosi o per la fusione del manto nevoso.

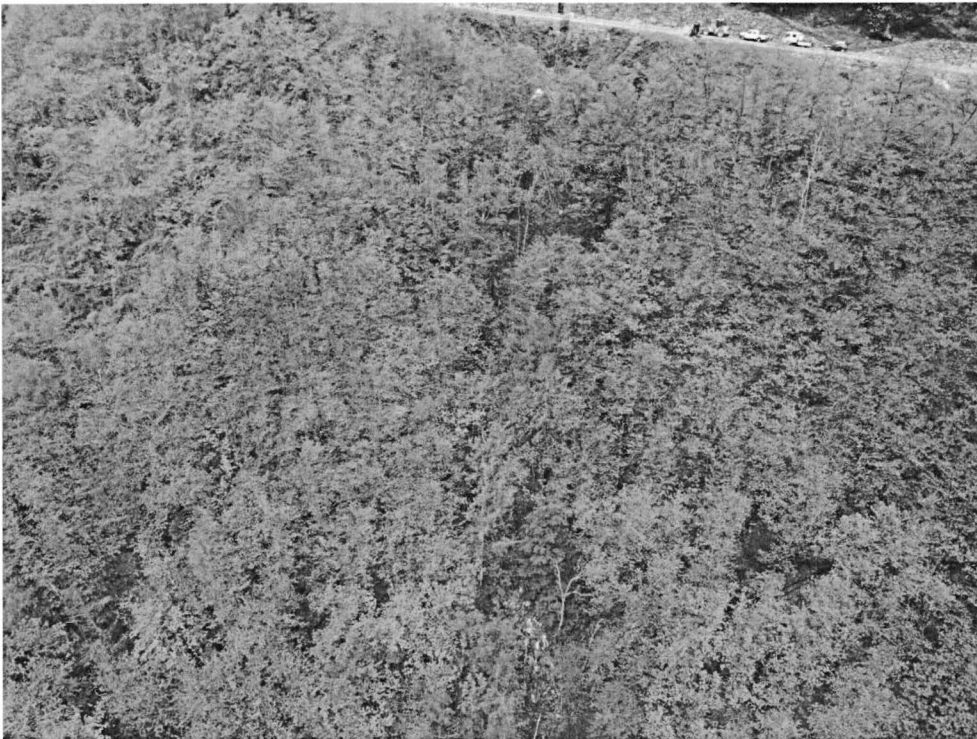
Fig 8: vista della parte superiore del versante che si sviluppa a valle della strada regionale.

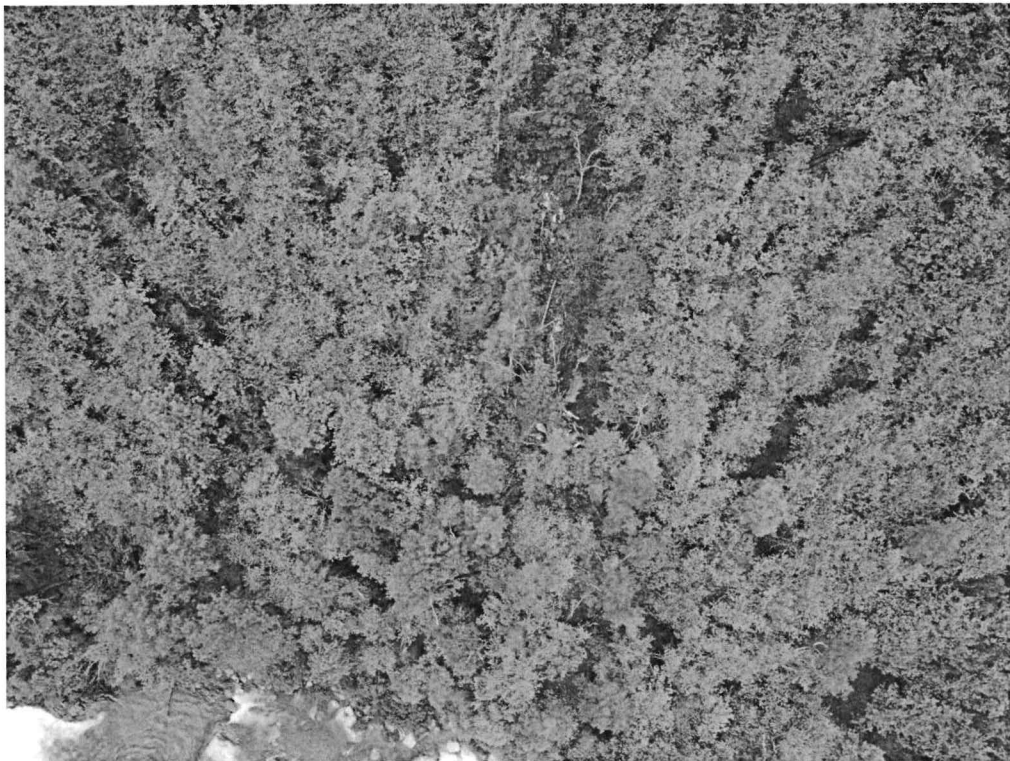
Fig 9: vista della parte bassa del versante di cui alla figa. 8 con tracce del varco creato dai massi in caduta.

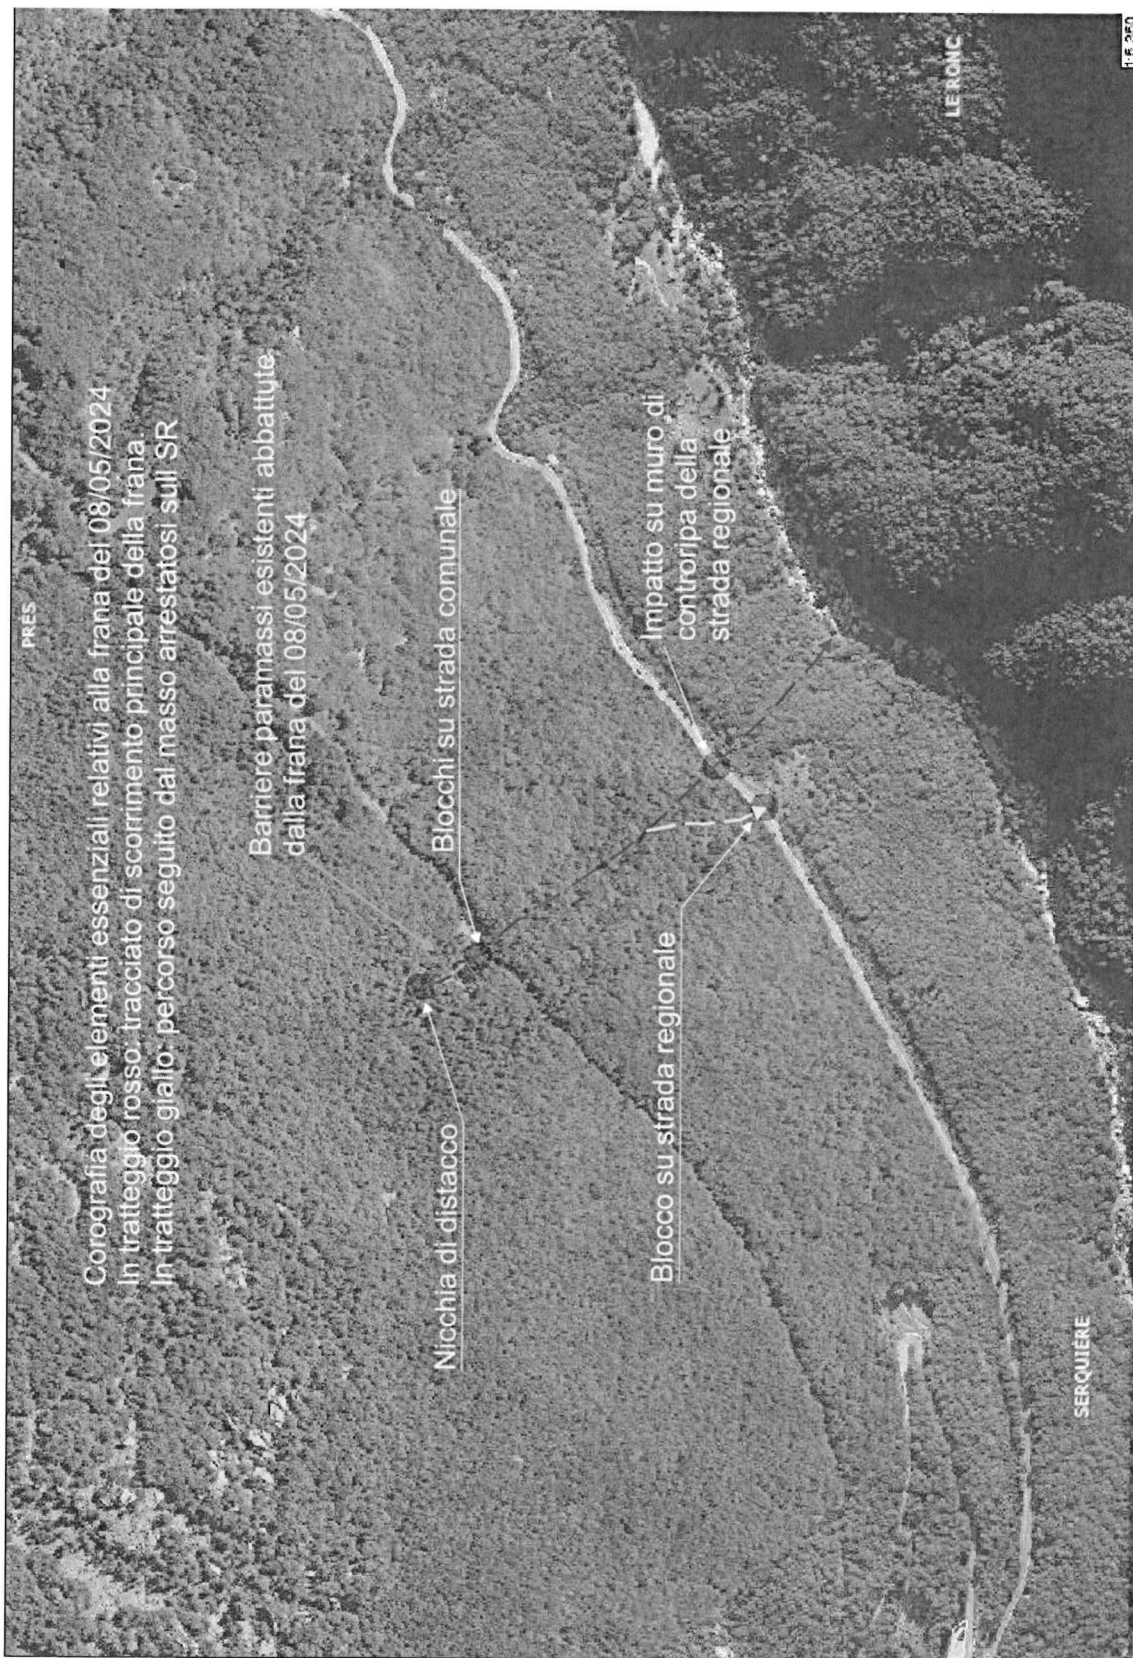
Con riferimento agli allegati fotografici, l'evento franoso in oggetto (riassunto graficamente in fig. 10), in base a quanto riferito dal Sindaco di Pontboset Paolo Chanoux e dai rappresentanti della Stazione Forestale di pertinenza, pare si sia verificato nelle prime ore del mattino del 08.05.2024 (verosimilmente intorno alle ore 5:00/5:30) e non ha coinvolto nessun veicolo e/o pedone.

Pertanto, partendo dalla quota della nicchia di distacco posta a circa 980 m s.l.m, ha verosimilmente avuto luogo la seguente sequenza di eventi.

Fig 10: illustrazione grafica dell'evento franoso.
