CHIESA DI SAINT ETIENNE: STUDIO DEI MATERIALI PROPEDEUTICO AL RESTAURO

Lorenzo Appolonia, Andrea Bertone*, Anna Piccirillo*

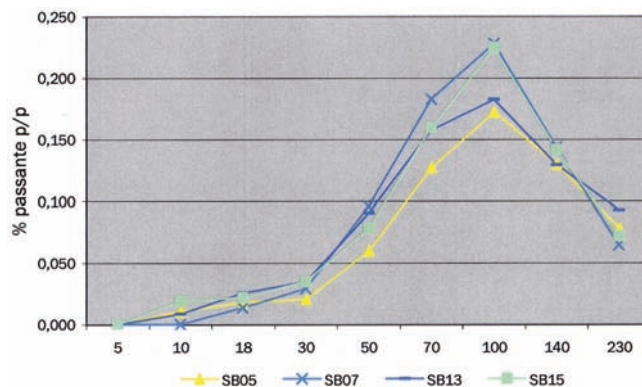
1. Comparazione delle malte di finitura della facciata.

SB03: portale sud, lato nord, 1,5 m da terra, arriccio della fascia esterna del portale sud
SB05: facciata, tra porta centrale e porta sud, 2 m da terra, due arricci della facciata
SB13: facciata, 1,5 m da terra, guarda nord, illuminata sud, finitura bianca+intonaco interno del portale
SB15: facciata, tra porta nord e angolo nord, 1,5 m da terra, due arricci

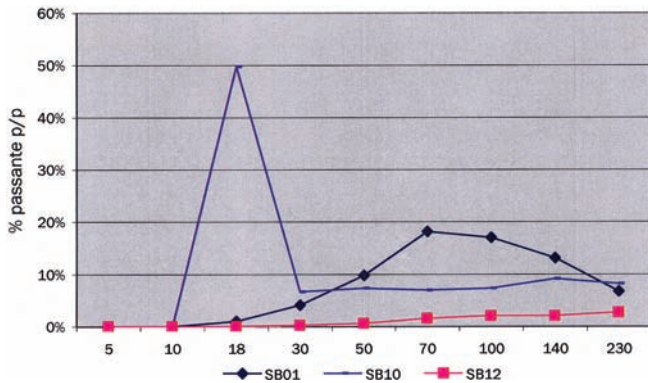
SB01: facciata dell'angolo rientrante a sud, facciata verso ovest, 3 m da terra circa, finitura+arriccio; intonaco con finitura bianca sotto intonaco grigio
 SB10: facciata, porta centrale, a sud, 1 m da terra, polvere di gesso
 SB12: facciata, tra porta centrale e porta nord, 2 m da terra, due strati di finitura/dipintura

2. Tre malte che non hanno avuto nessuna correlazione con il resto del monumento.

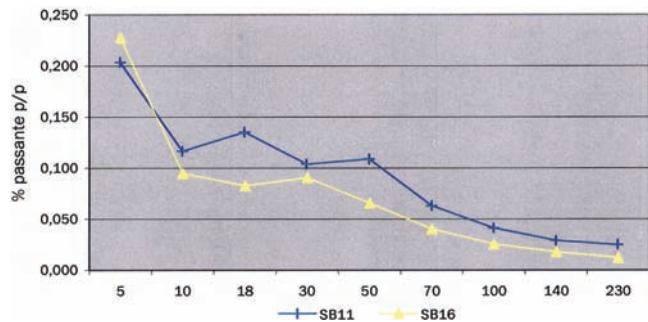
SB11: facciata, tra porta centrale e porta nord, 1 m da terra, malta di allettamento
 SB16: facciata, tra porta nord e angolo nord, vano fascione base, 1,5 m da terra, due arricci

3. Verifica di due finiture provenienti dagli allettamenti visibili all'altezza del fronte di risalita capillare, si noti come l'allettamento è caratterizzato da granulometria grossolana.

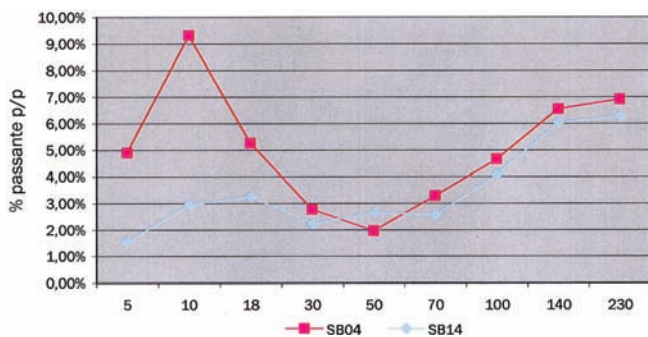
SB04: portale sud, spigolo nord, 1 m da terra, verifica eventuale presenza di materiale cementizio
 SB14: facciata, porta nord, 1 m da terra, spigolo rientrante sotto l'intonaco, illuminata sud, probabile gesso

4. Confronto fra le malte di uno stipite dei due portali.

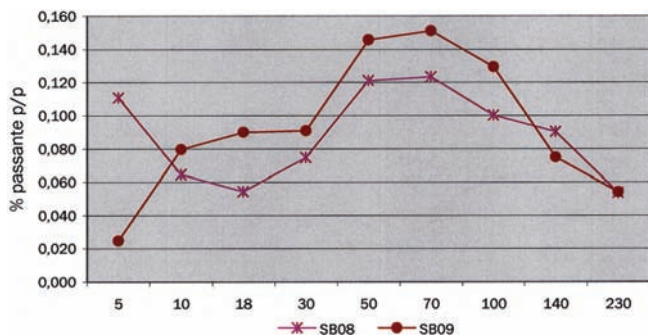
SB08: facciata, porta centrale, lato sud, 1,5 m da terra, arriccio della fascia esterna del portale
 SB09: facciata, porta centrale, lato nord, 2 m da terra, arriccio della colonna a nord

5. Confronto fra i due arricci rinvenuti nelle lacune attorno alla porta centrale.
