## RISANAMENTO DELLA CHIESA PARROCCHIALE DI RHEMES-SAINT-GEORGES

*Domenico Centelli, don Paolo Curtaz\*, Daniela Turcato\*\**

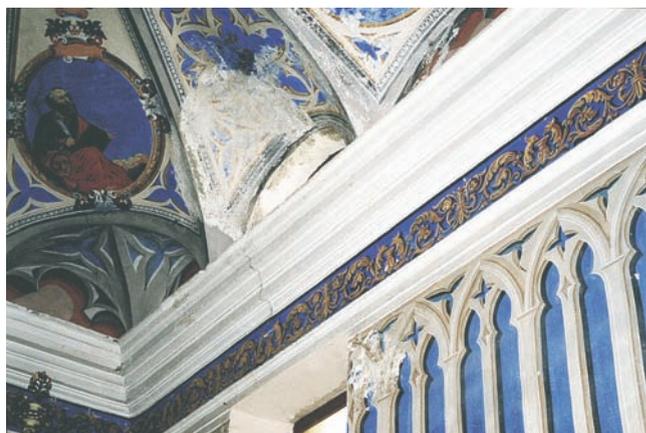
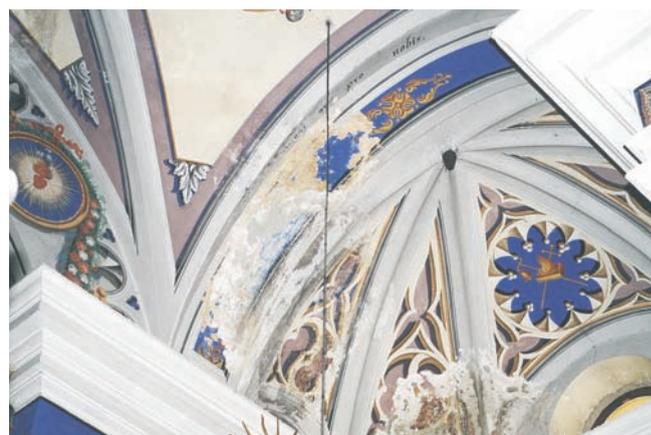
Il primo intervento fu il ripristino delle coperture, intervento quanto mai urgente al fine di arginare gli effetti di stillicidio e infiltrazione d'acqua a carico delle murature e delle volte. Prima dell'inizio dei lavori le pareti interne e le volte risultavano gravemente danneggiate sia dalle infiltrazioni del tetto che dall'umidità dovuta a risalita capillare.

2. - 3.  *Danni causati sulle volte interne,  
dall'infiltrazione di acqua meteorica dalla copertura.  
(don P. Curtaz)*

La grossa orditura del tetto era in buono stato di conservazione; trave di colmo, terzere e capriate realizzate in larice finemente squadrate e "finite" a colpi d'ascia, sono state conservate.

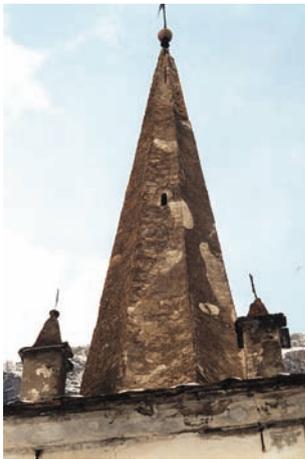
Durante il corso dei lavori ci si è resi conto che anche il campanile presentava tracce di degrado sia sugli intonaci che sui pinnacoli alla base della cuspide.

4. La cuspide del campanile,  
prima dell'intervento.  
(don P. Curtaz)

su tutta la chiesa, si decise di intervenire anche sulle facciate e sul campanile, con il rifacimento degli intonaci, il consolidamento della parte sommitale della cuspide e dei pinnacoli ed il rifacimento della copertura.

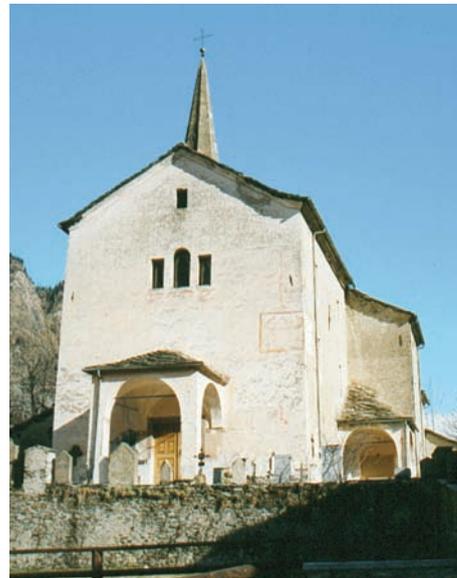
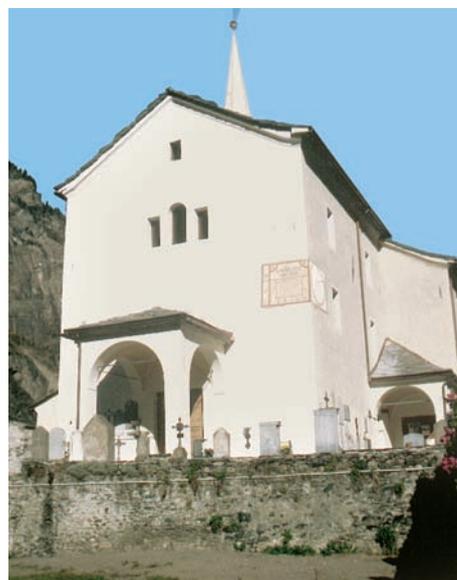
5. - 6. Veduta da sud,  
prima e dopo il restauro.  
(don P. Curtaz)

Le facciate laterali sono state “velate” per meglio raccordare, a livello cromatico, i rifacimenti con gli intonaci originali conservati.

Infine si è intervenuti sulla facciata principale della chiesa. Dalla perizia stratigrafica è risultato che l'intonaco originale era ancora ben conservato, per quanto riguarda il rinzaffo, mentre lo strato più nobile di finitura, l'intonachino, era quasi completamente eroso dal tempo e dagli agenti atmosferici. La facciata è stata così completata con un marmorino di calce stagionata ed inerti finissimi, applicato dopo una accurata pulitura della superficie.
