## IL RESTAURO DELLA CAPPELLA DI PROUSSAZ A RHEMES-SAINT-GEORGES

Domenico Centelli, Francesca Pizzini\*, Daniela Turcato\*

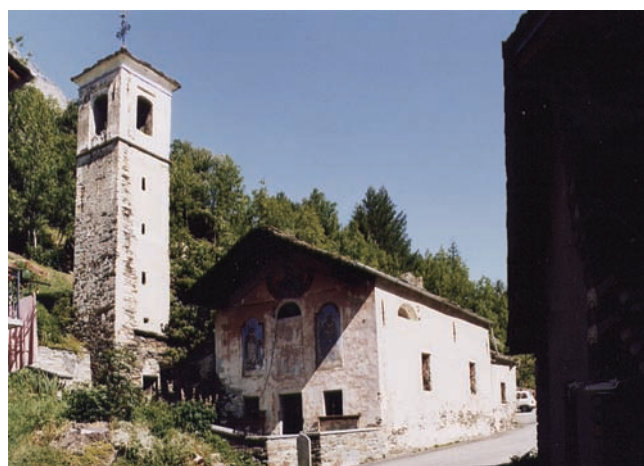
2. Il complesso prima dell'intervento.  
(F. Pizzini)

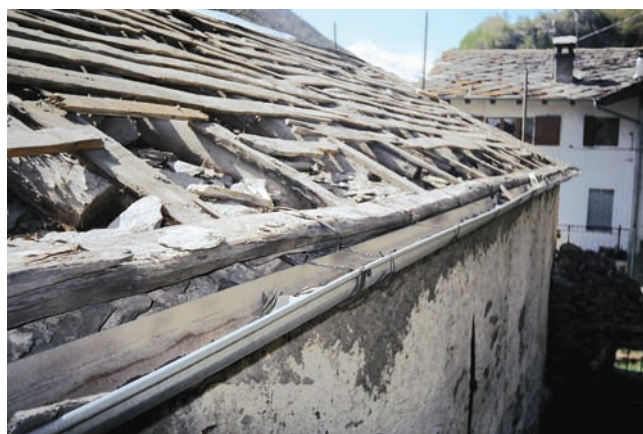
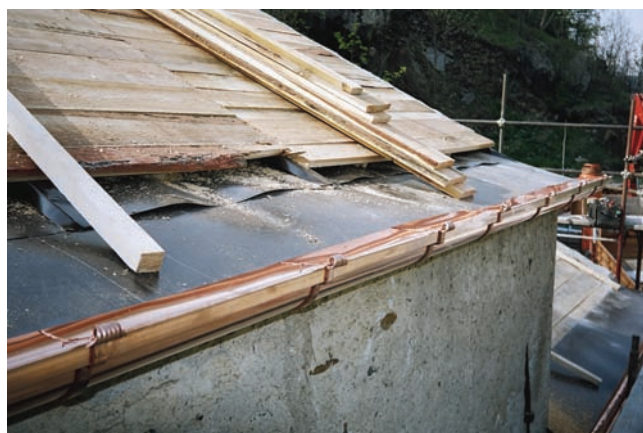
Il fenomeno più apparente di degrado risultava essere la presenza di umidità, visibilmente diffusa sulle pareti interne ed esterne con conseguenti danneggiamenti alla struttura in generale, ed in particolare all'intonaco interno ed esterno ed all'arredo. La porzione maggiormente degradata a causa dell'umidità era la parete ovest interna della cappella, dove l'intonaco risultava profondamente ammalorato, con distacchi, efflorescenze saline, muffe e maculazioni in atto; inoltre il cornicione di imposta della volta nel presbiterio risultava quasi totalmente decoeso. Tale fenomeno era provocato dalla persistente infiltrazione di acqua meteorica e di falda superficiale, raccolta e concentrata nel terrapieno di caplestio del locale detto *dunà* che era totalmente privo di copertura.

Il perdurare nel tempo di questa situazione aveva provocato il totale deterioramento della travatura di appoggio della pavimentazione della cappella e conseguente sprofondamento dell'assito nella zona a ridosso della parete ovest. L'umidità di infiltrazione era riscontrabile anche da lesioni presenti nel manto di copertura, con immediato danneggiamento ed indebolimento della travatura portante del tetto, nonché delle strutture delle volte con macchie di umidità ed efflorescenze saline sull'intradosso del paramento.

3. - 4. Particolari del ripristino della copertura; prima e dopo l'intervento. (F. Pizzini)

- rifacimento del tetto: rimozione del manto di copertura, rimozione del tavolato di controsoffittatura, rimozione della travatura primaria e secondaria, pulizia dell'estradosso delle volte e ricostituzione della continuità e coesione della testa dei muri perimetrali; ripristino del cornicione in lastre di pietra di imposta della copertura con ripetizione fedele della tipologia presente nelle porzioni conservate, posa di orditura principale e secondaria in abete, posa di tavolato continuo in abete, strato di lamiera preverniciata, manto di copertura in lastre di Luserna, fermeve, gronde e pluviali in rame.

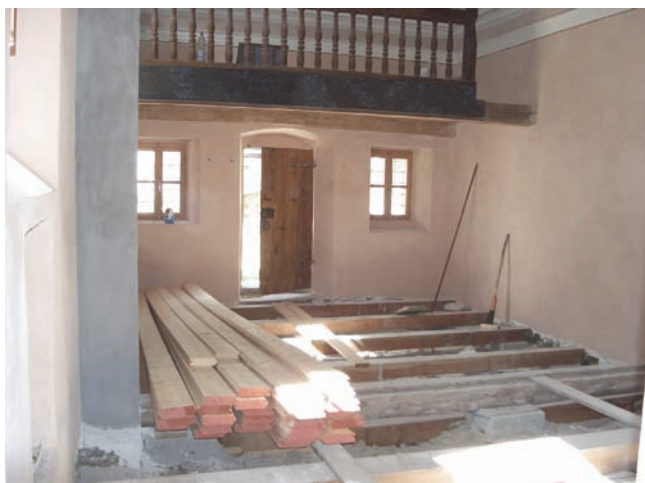
5. Rifacimento della pavimentazione interna della cappella. (F. Pizzini)

- rifacimento della pavimentazione interna: rimozione della pavimentazione esistente, scavo a mano di abbassamento del piano di calpestio, realizzazione di getti di livellamento in calcetruzzo, realizzazione di setti in muratura a blocchi di cemento paralleli alla direttrice longitudinale dell'edificio, esecuzione di interruzioni trasversali ai setti nella muratura, posa di travatura in legno di larice in appoggio sui setti mediante collettori metallici ad incastro su setto e trave con cuscinetto di giunzione in neoprene tra setto e collettore e tra collettore e trave in legno; posa di pavimentazione in tavoloni di larice, realizzazione di fori in numero e collocazione in modo da riprodurre un disegno cruciforme, allo scopo si consentire una ventilazione del vespaio sotto-pavimento.

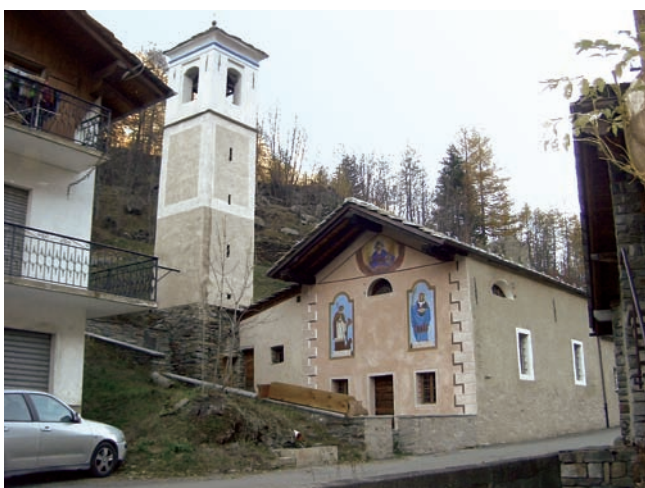
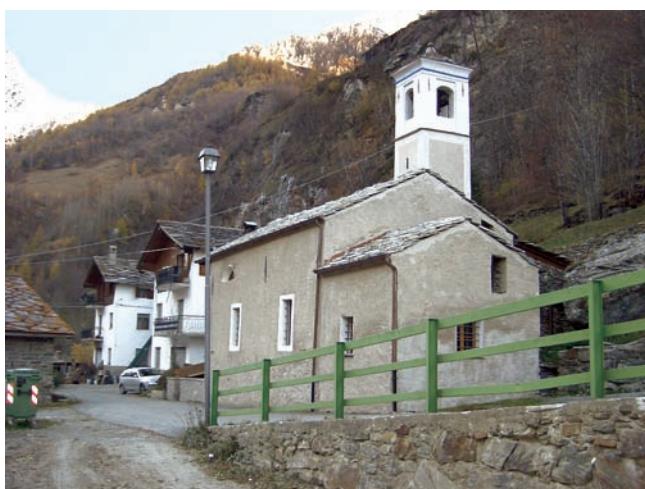
6. - 7. Vedute esterne del complesso, dopo l'intervento. (F. Pizzini)

- interventi sulle pareti esterne: demolizione dell'intonaco ammalorato, idropulitura della sottostante parete in pietra messa a nudo, ripristino della superficie intonacata con malta a base di calce, altamente traspirante, ripristino della colorazione della sola facciata sud (principale) con tinteggiature a base di calce e terre naturali. La scelta delle tinte da realizzare è scaturita da una attenta indagine diagnostica sulla stratigrafia pittorica con riproposizione delle tinte originali.

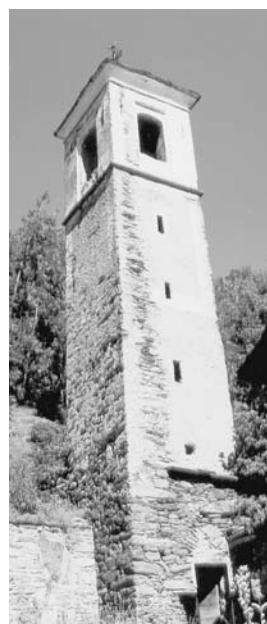
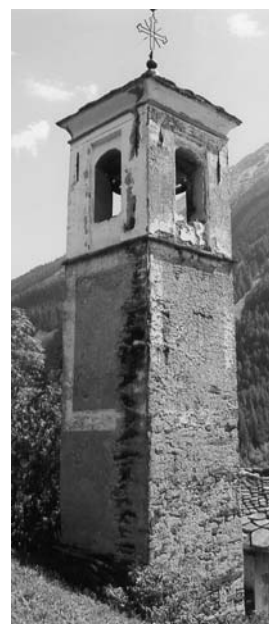
8. - 9. Vedute del campanile, prima dell'intervento. (F. Pizzini)

- intervento sul campanile: in seguito all'assestamento dissimetrico della torre campanaria, si è intervenuti con l'esecuzione in breccia, per passaggio umano e di attrezzatura, di un muro controterra nel locale *dunà*, con l'esecuzione di uno scavo di svuotamento, l'esecuzione di sottomurazioni in getto di calcestruzzo armato, l'esecuzione di un getto di fondazione a platea nell'ambito di tutta la zona di scavo, l'esecuzione di un massetto di pendenza in calcestruzzo, al di sopra della platea, per evacuazione delle acque meteoriche e di falda presenti nel terreno, il riempimento del vano di scavo mediante inerte integrale, il ripristino del tratto di muratura controterra, precedentemente demolito, e per ultima la sistemazione ed il modellamento del terreno a monte della *dunà* e del campanile con l'esecuzione di una cunetta di scolo in modo da consentire un rapido smaltimento delle acque meteoriche e la conseguente diminuzione delle infiltrazioni. È stato inoltre rimosso tutto l'intonaco ammalorato, eseguita una idro-pulita, applicato un nuovo strato di intonaco a base di calce, e ripristinata la tinteggiatura sulle facciate esterne dopo l'esecuzione di indagini stratigrafiche. Infine, è stata rifatta la copertura in lastre di pietra di Luserna, nonché riparate e consolidate le scale interne di accesso al campanile.

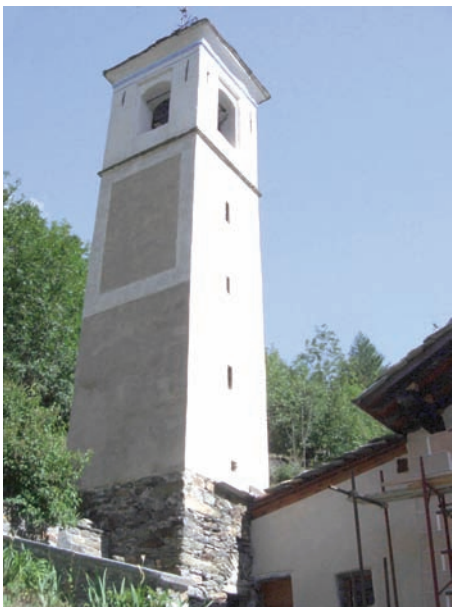
10. *Il campanile al termine dell'intervento.*  
(F. Pizzini)

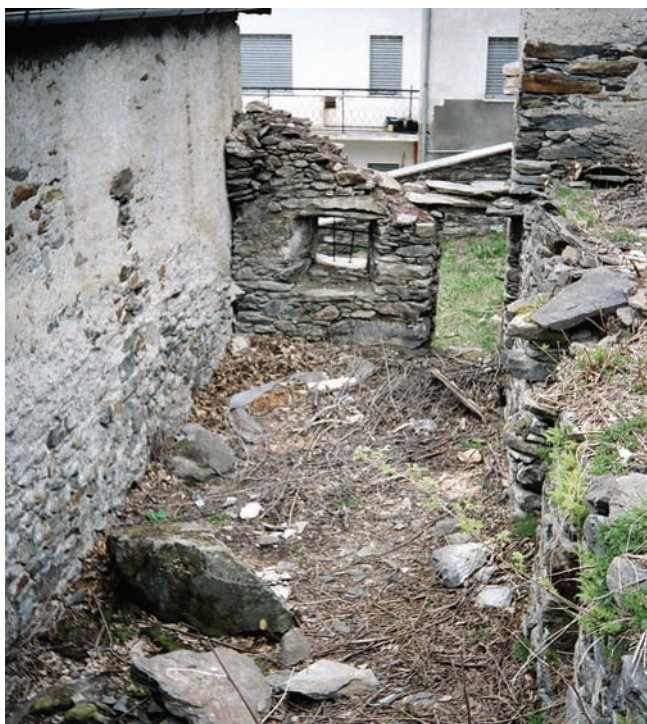
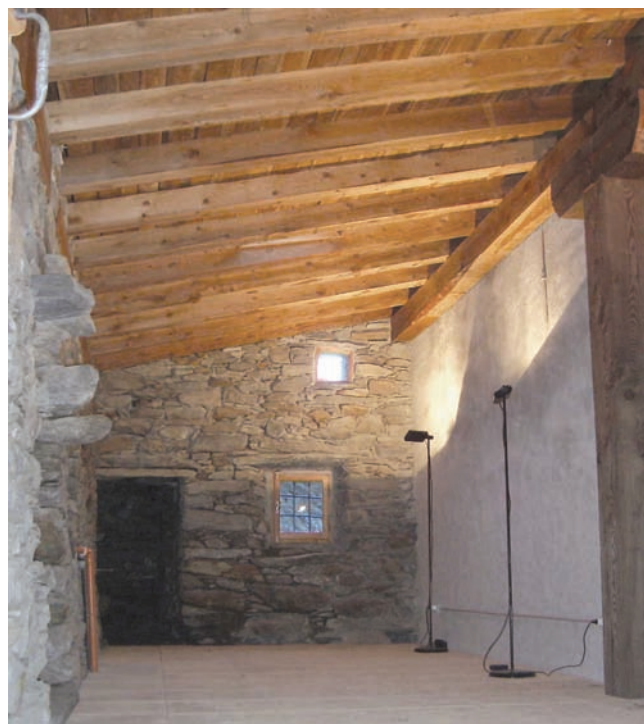
11. - 12. *Il locale *dunà*, prima e dopo l'intervento di risanamento e ripristino.* (F. Pizzini)

- intervento di recupero funzionale del locale *dunà*: la realizzazione del piano di calpestio in massetto di calcestruzzo, la realizzazione della copertura con cordolo di consolidamento in cemento armato, della travatura primaria e secondaria in legno, della copertura il lastre di pietra di Luserna e la posa di fermaneve, gronde e pluviali in rame.
