## IL COMPLESSO PARROCCHIALE DI AYMAVILLES: RISANAMENTO CONSERVATIVO DELLA CASA CANONICA E RIPRISTINO DELLA COPERTURA DELLA CHIESA PARROCCHIALE DI SAINT MARTIN

*Domenico Centelli, Laura Fromage\*, Flavio Teppex\*, Daniela Turcato\**

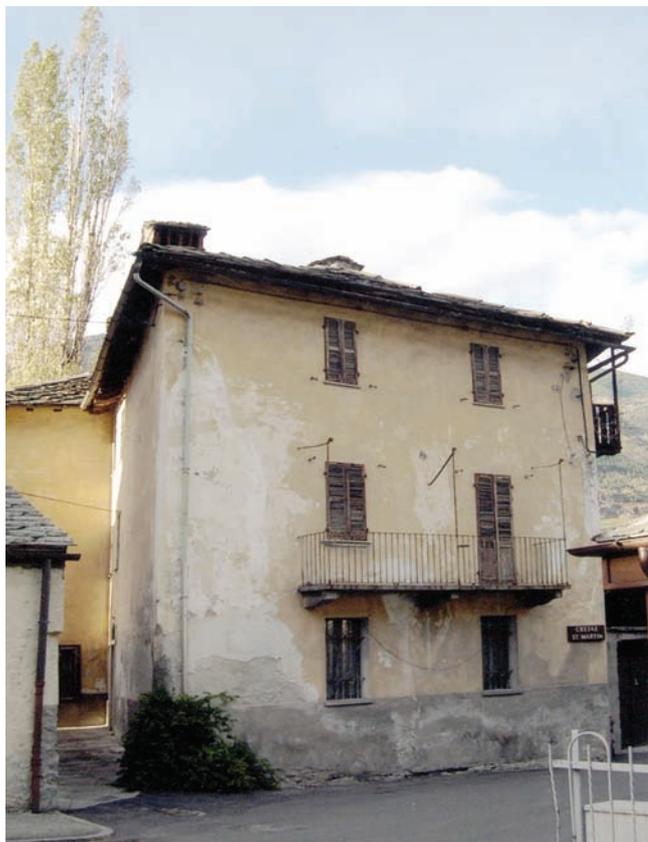
Nel corso degli anni l'edificio ha poi subito numerosi interventi di adeguamento, anche con la realizzazione di nuove porzioni che hanno determinato l'attuale consistenza. Prima dell'intervento la canonica era disabitata da molti anni e presentava i segni di degrado conseguenti a tale abbandono.

1. La canonica vista da sud, prima dell'intervento. (L. Fromage)

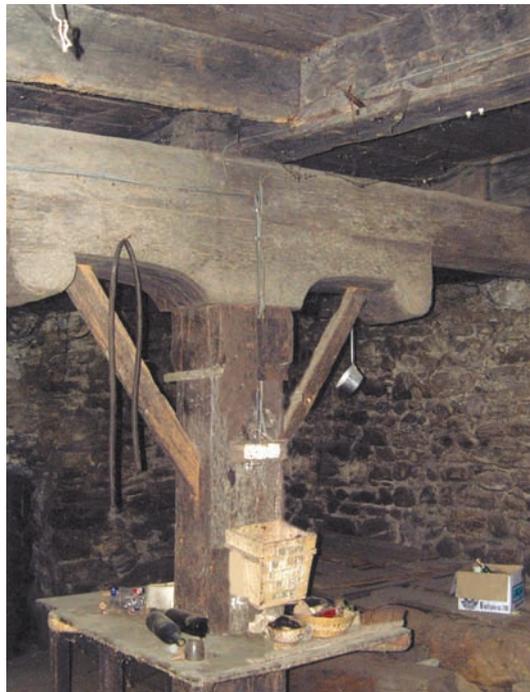
Nella stanza a nord, delle dimensioni di 6,80x7,50 m, sotto il pavimento è stato rinvenuto uno strato di terra dello spessore di circa 35-40 cm stesa su un tavolato di larice costituito da assoni irregolari, dello spessore variabile da 5 a 10 cm, piattati su una sola faccia. La struttura del solaio è costituita da una doppia orditura di travi in legno, completamente a vista nella cantina sottostante, appoggiate in parte all'interno dei muri perimetrali e in parte su di un pilastro centrale in legno sormontato da un capitello sempre in legno.

2. Struttura lignea portante del pavimento della stanza nord. (L. Fromage)

Si è provveduto ad asportare completamente il materiale di riempimento mettendo a nudo il tavolato in larice. Al fine di recuperare le strutture lignee, gli assoni sono stati smontati e sottoposti singolarmente ad una pulizia accurata con spazzolatura e successiva aspirazione delle parti terrose e friabili. Si è poi proceduto all'applicazione di un preparato antitarmico sulle tavole, steso a più riprese. Nella lavorazione si sono rese necessarie la sostituzione di alcune tavole eccessivamente ammalorate.

Dal punto di vista strutturale, non essendo la struttura lignea in grado di sopportare i nuovi carichi (400kg/mq), si è realizzata una nuova soletta, completamente svincolata dalla struttura lignea esistente, appoggiata unicamente sui muri perimetrali.

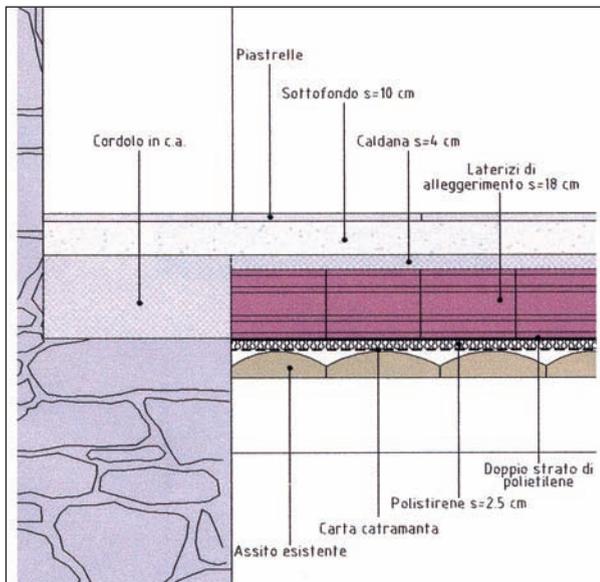
3. Sezione di dettaglio della struttura portante della soletta della stanza nord. (F. Teppex)

Nel dettaglio l'intervento ha previsto la posa di una membrana impermeabile (barriera al vapore) sul tavolato in legno esistente, la realizzazione di uno strato isolante con pannelli di poliuretano che, oltre a garantire la coibentazione del locale, consentono di assorbire le deformazioni del nuovo solaio, permettendogli di non gravare sulla struttura lignea sottostante, ed in fine al di sopra dell'isolante è stato steso un ulteriore telo in polietilene di protezione dal getto.

La struttura portante è costituita da una soletta in latero-cemento con travetti precompressi, laterizi di alleggerimento e getto integrativo di cls. I travetti poggiano direttamente sui muri perimetrali e durante le fasi del getto sono stati appesi a due travi rompitratta, appositamente realizzate per svincolare completamente la nuova struttura dal tavolato in legno esistente.

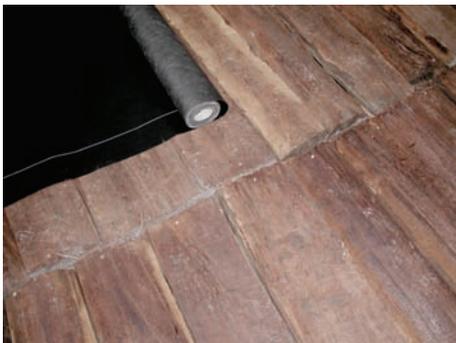
4. Protezione del tavolato ligneo del pavimento della stanza nord con carta catramata. (L. Fromage)

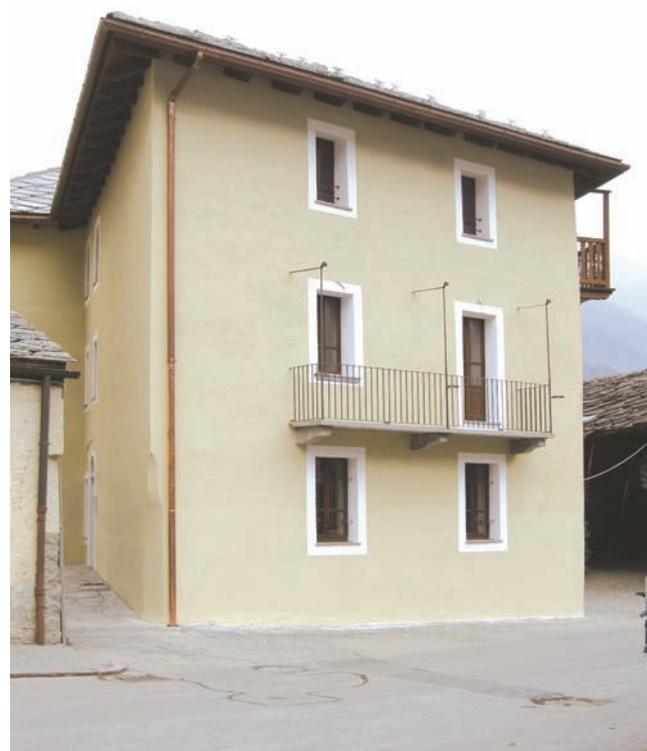
7. La canonica vista da sud, dopo l'intervento. (L. Fromage)

L'intervento di restauro delle facciate si è basato quindi sulla conservazione delle caratteristiche peculiari ed in parte nella loro riproposizione laddove queste erano state alterate nel corso degli anni da interventi dettati da esigenze puntuali, riproponendo quindi l'aspetto originale del corpo di fabbrica.

Sono stati quindi conservati, ove possibile, gli intonaci esistenti e la loro integrazione è stata realizzata con malta di calce idraulica, inerti di granulometria idonea e stessa finitura superficiale.

Sui prospetti sud, est ed ovest è stata eseguita una tinteggiatura ai silicati con una colorazione simile a quella della seconda fase rilevata, e riproposte le cornici bianche in lieve aggetto attorno alle aperture.

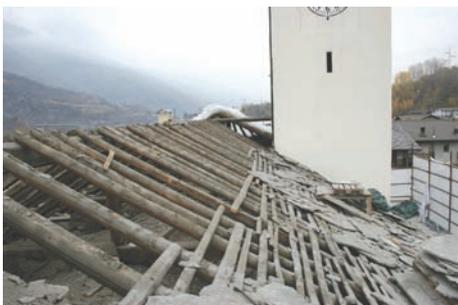
La chiesa parrocchiale di Saint-Martin in Aymavilles ha una pianta rettangolare a tre navate con abside pentagonale; sul lato sud si inserisce il campanile quadrato e il corpo aggiunto della sacrestia, dotato di copertura più bassa. Fu costruita nel 1724 con materiale proveniente dalla demolizione del castello di Allian. Il campanile era di stile romanico, ma nel 1933 il parroco fece demolire la cuspide a piramide, sostituendola con l'attuale calotta semisferica. I lavori di sostituzione del manto di copertura si sono resi necessari in seguito alle numerose infiltrazioni d'acqua dovute al degrado del manto in lose, infiltrazioni che rischiavano di danneggiare anche la struttura portante lignea sottostante. I precedenti lavori di manutenzione risalivano infatti a circa venticinque anni fa, quando erano intervenuti senza sostituire l'orditura e senza inserire un'adeguata lattoneria.

8. La copertura vista da ovest, durante la fase di scomposizione. (D. Turcato)

L'intervento di manutenzione attuato è consistito nella rimozione del manto di copertura in pietra, del tavolato discontinuo e dei puntoni ammalorati, e nel mantenimento dell'orditura principale costituita da travi di larice e dalle capriate in legno, opportunamente trattate.

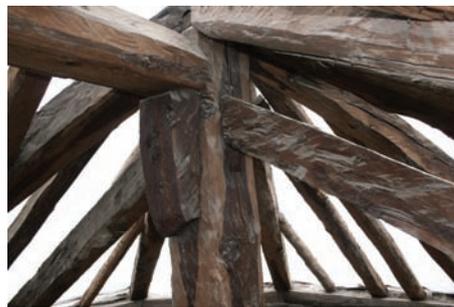
9. Particolare della capriata di sostegno della copertura dell'abside. (D. Turcato)

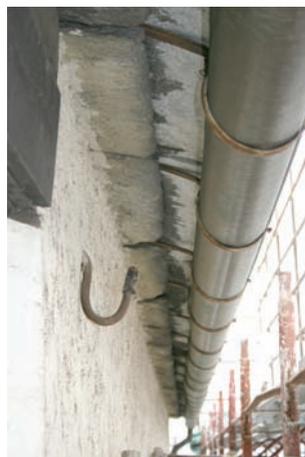
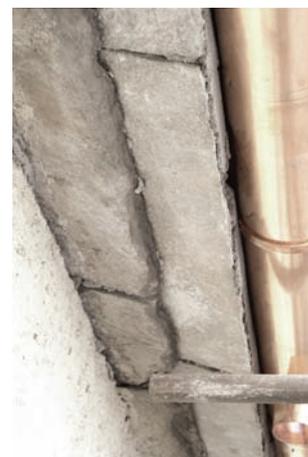
10 - 11. Particolari della copertura con lose posate direttamente sul cornicione, prima e dopo l'intervento. (D. Turcato)

L'unica innovazione apportata è stata l'inserimento della lamiera di acciaio zincato preverniciato, per garantire la perfetta tenuta della copertura. L'intervento ha quindi visto la realizzazione del tavolato continuo al di sopra dei puntoni, la posa dello strato di lamiera con i normali listelli da 4x5 cm, la realizzazione di un secondo tavolato continuo per l'ancoraggio delle lose in pietra e la posa a regola d'arte del nuovo manto in lose.

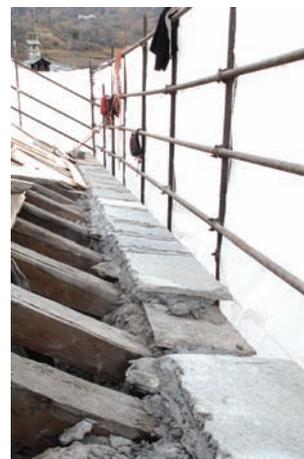
12. Particolare della posa delle lose sul cornicione. (L. Fromage)

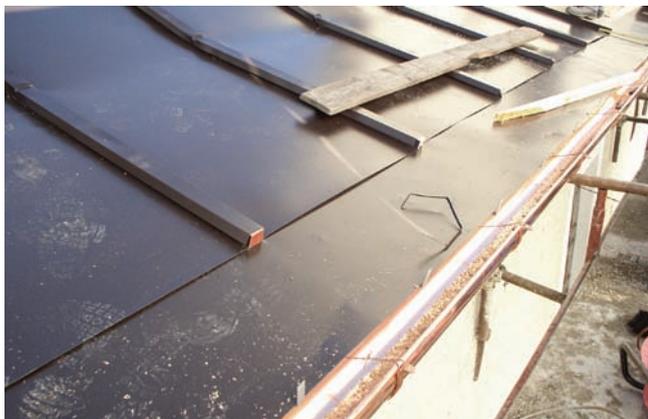
13. Posa della lamiera preverniciata:  
particolare della porzione al di sopra del cornicione.  
(L. Fromage)

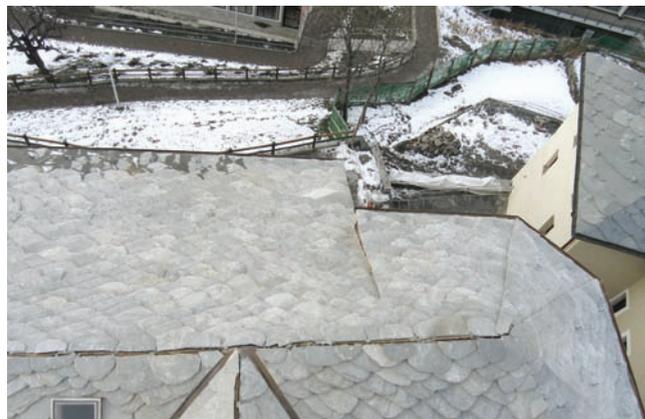
14. La copertura della chiesa,  
vista dal campanile.  
(L. Fromage)
