IL RESTAURO DELLA CAPPELLA DI LES CRETES A FENIS

Domenico Centelli, Sergio Togni*, Daniela Turcato*

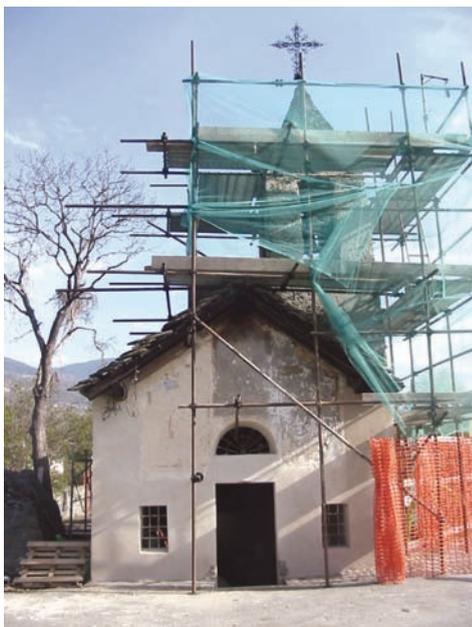
1. Facciata durante il restauro.
(S. Togni)

Il fenomeno di degrado più evidente che si manifestava sulle superfici dell'edificio prima dell'inizio dei lavori era la presenza di umidità dovuta alle infiltrazioni delle acque meteoriche dal tetto e, per capillarità, dal terreno: macchie di umidità, decoesione degli intonaci delle volte e distacchi visibili sulle pareti d'ambito della cappella, sia all'interno che all'esterno e dilavamento delle facciate. Lungo tutto il perimetro, inoltre, era ben visibile il livello di umidità di risalita.

Anche il campaniletto presentava le stesse problematiche dei prospetti: distacco di intonaco e dilavamenti, lose danneggiate sulla copertura, erosione e svuotamento della malta dei giunti.

I lavori di risanamento delle murature sono proseguiti con il rifacimento degli intonaci: tutte le porzioni di intonaco ammalorate sono state rimosse, ripristinate con un rinzafo di calce idraulica consolidante antisale (intonaco macroporoso) e completate con un intonachino di finitura e con le originali cromie.

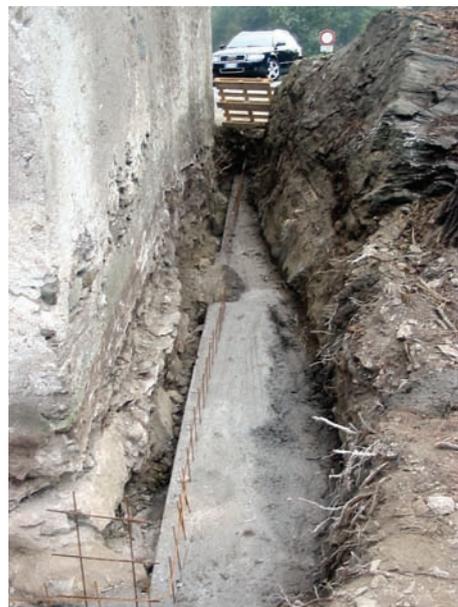
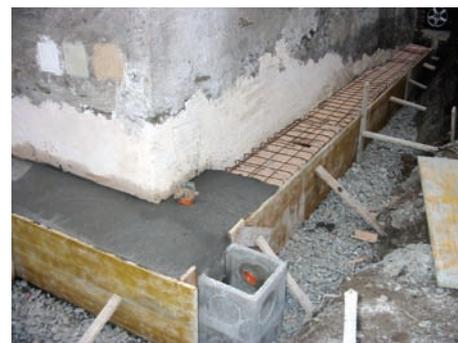
2 - 3. Intercapedine esterna.
(S. Togni)

I lavori di restauro iniziarono nel giugno 2004 con la bonifica delle murature tramite un'intercapedine aerata lungo tutto il perimetro esterno, seguita dalla rimozione della pavimentazione interna per la realizzazione di una camera di aerazione al di sotto del nuovo piano di calpestio. Con il successivo collegamento delle due intercapedini (interna ed esterna) si sono favoriti moti convettivi per permettere la ventilazione della camera d'aria, quindi l'evaporazione dell'acqua presente nelle murature per risalita capillare e il ricircolo con l'esterno dell'aria stessa, aiutando così il risanamento dell'apparato murario.

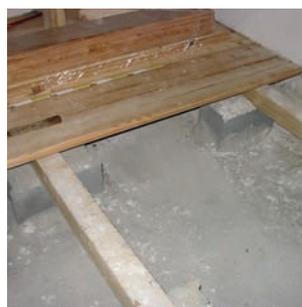
4. Realizzazione della camera d'aria interna. (S. Togni)

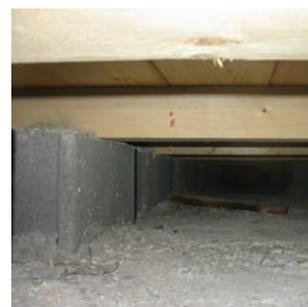
5. Struttura portante della pavimentazione aerata. (S. Togni)

Al termine degli interventi di risanamento è stata posata la pavimentazione interna in legno di larice.

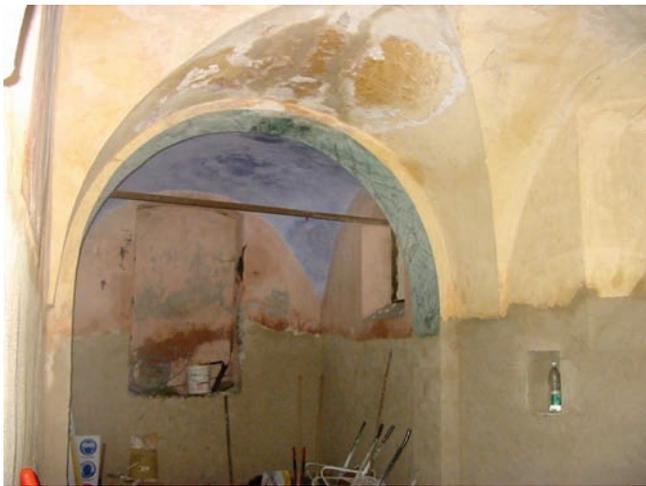
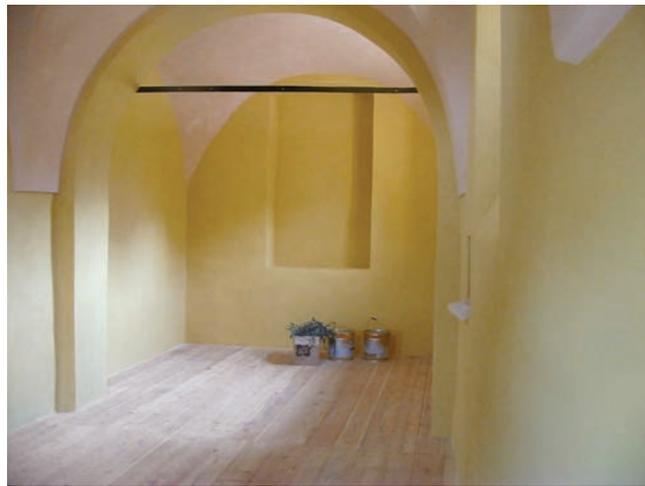
6.-7. *L'interno della cappella, durante e dopo i lavori.*
(S. Togni)

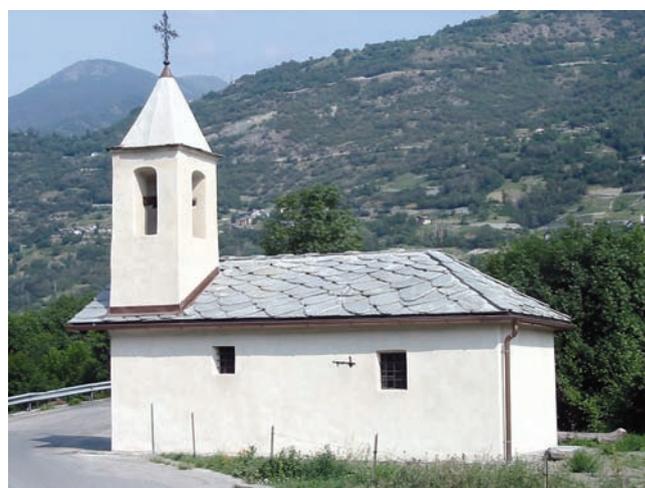
8. *Fronte sud della cappella, dopo il restauro.*
(S. Togni)
