INTERVENTO DI RISANAMENTO CONSERVATIVO DELLA CHIESA PARROCCHIALE DI TORGNON

*Domenico Centelli, Daniela Turcato**

Nel mese di novembre 2003 si sono conclusi i lavori di risanamento conservativo della chiesa parrocchiale di Torgnon. Iniziati nel giugno del 2002 con il completo rifacimento del tetto, già nel mese di settembre dello stesso anno si decise di intervenire anche sugli intonaci per compensare l'alto costo sostenuto per i ponteggi di sicurezza.

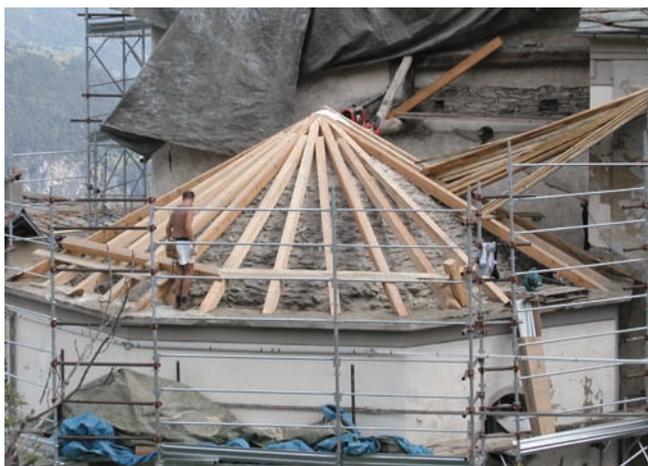
1. Ripristino della copertura nella zona absidale.
(D. Centelli)

Gli interventi sulla copertura hanno visto il mantenimento delle capriate originali e del trave di colmo, ancora in ottimo stato; l'orditura secondaria è stata invece sostituita integralmente in quanto in cattivo stato di conservazione e sottodimensionata rispetto al carico da sopportare. Il tetto è stato poi completato con i tavolati per la posa della lamiera e del manto in lose. Infine sono state posizionate le nuove gronde ed i pluviali, prestando particolare attenzione all'ancoraggio delle cicogne.

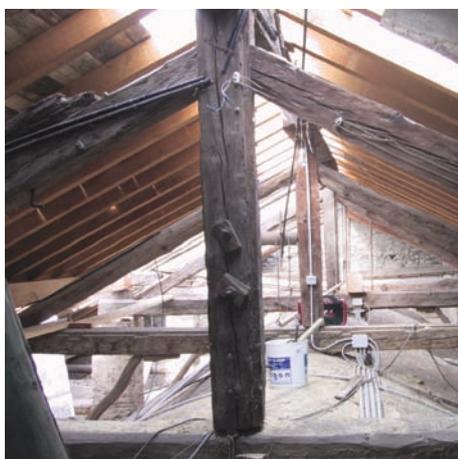
2. Ripristino della copertura sulla navata;
consolidamento e conservazione delle capriate.
(I. Perrin)

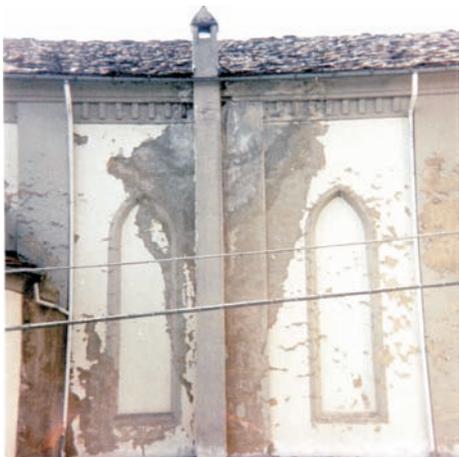
Contemporaneamente sono iniziati anche i lavori relativi al rifacimento degli intonaci. L'ultimo grande intervento effettuato sulla chiesa risale agli anni 1966-1967, intervento che, tra l'altro, comprendeva il completo rifacimento degli intonaci esterni, eseguiti allora in malta di cemento. Proprio il cemento e la tinteggiatura esterna a base di resine, sono stati la causa principale del degrado delle superfici esterne: cemento e resine sono materiali che hanno una ridotta permeabilità al vapore; l'umidità presente nella muratura dovuta alla risalita capillare e per contatto con l'acqua piovana, attiva i sali presenti nella muratura, che cristallizzano ed aumentano di volume provocando il distacco della pellicola pittorica e dell'intonaco cementizio. Grazie ai sondaggi stratigrafici ed alla ricerca storica e di archivio si è potuto risalire agli interventi compiuti negli anni 1864-1868. È stato proprio l'intervento della seconda metà dell'Ottocento la base di partenza per la riproposizione dei materiali e delle tinteggiature esterne. La composizione della malta dell'intonaco e le tecniche di applicazione adottate sono storicamente e tipologicamente compatibili con la struttura e con l'intervento effettuato dal conte Edoardo Arborio Mella, architetto, nel 1864, garantendo una buona traspirabilità dell'intonaco e della muratura.

5. Particolare del prospetto nord, prima dell'intervento. (D. Centelli)

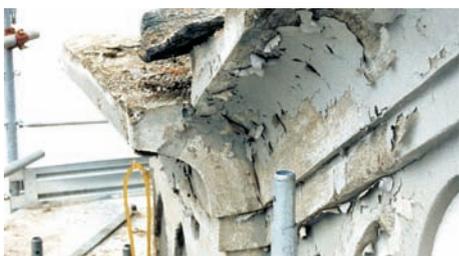
6. Particolare del degrado del cornicione. (D. Centelli)

Dopo la demolizione dell'intonaco cementizio delle facciate si è provveduto, mediante spazzolatura e lavaggi, ad una pulizia accurata e nello stesso tempo a bagnare in profondità tutta la superficie da intonacare. Si è proceduto quindi con una prima mano di rinzafo con ottima traspirabilità (malta a base di calce idraulica e inerti di granulometria grossolana di diametro fino a 5 mm: intonaco macroporoso), con un secondo strato deumidificante tirato a cazzuola e steso con frattazzo di legno (con corpo di spessore fino a 20 mm) e con un ultimo strato di rasatura finale. La facciata principale è stata poi completata con una ulteriore mano di finitura con un intonachino a base di inerti granulometria finissima.

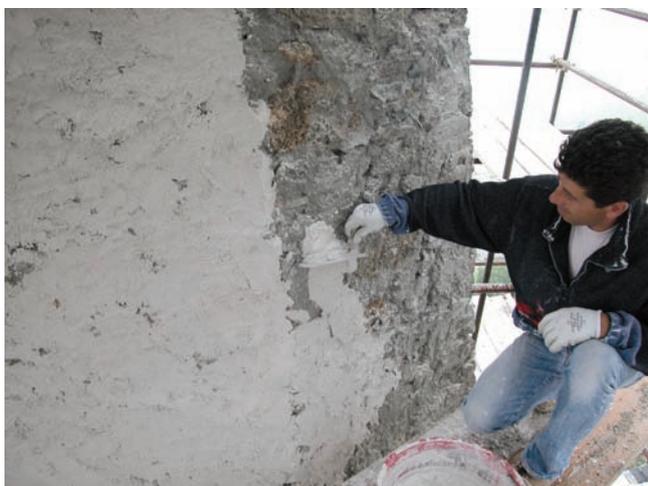
7. Applicazione di rinzafo altamente traspirante. (D. Centelli)

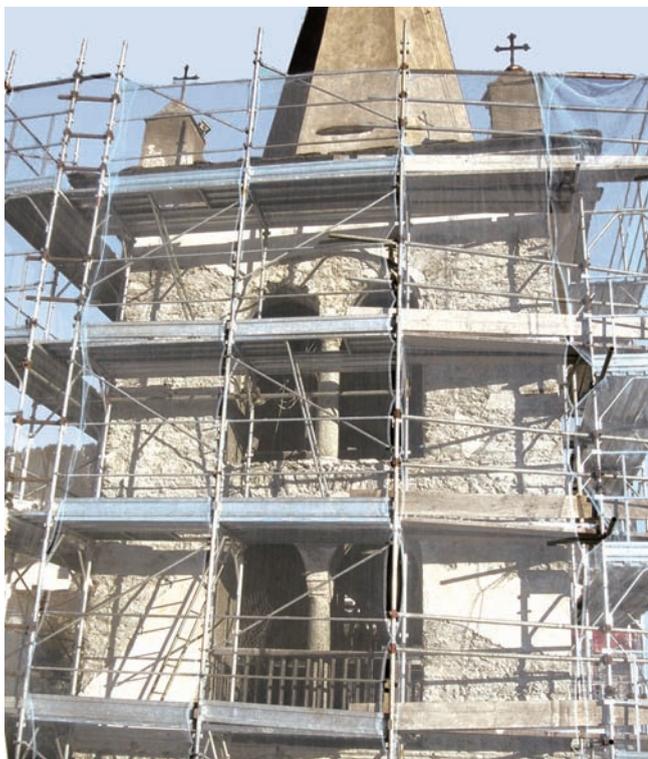
9. Rimozione degli intonaci ammalorati dal campanile. (I. Perrin)

A completamento dell'opera è stato eseguito il restauro del campanile. Costruita tra il 1772 ed il 1778, la torre campanaria spicca sul fianco nord del corpo principale della chiesa. Oltre al rifacimento completo dell'intonaco (rimozione dell'intonaco cementizio), l'intervento ha interessato anche la guglia: le tecniche ed i materiali utilizzati per il ripristino delle superfici sono gli stessi della chiesa.

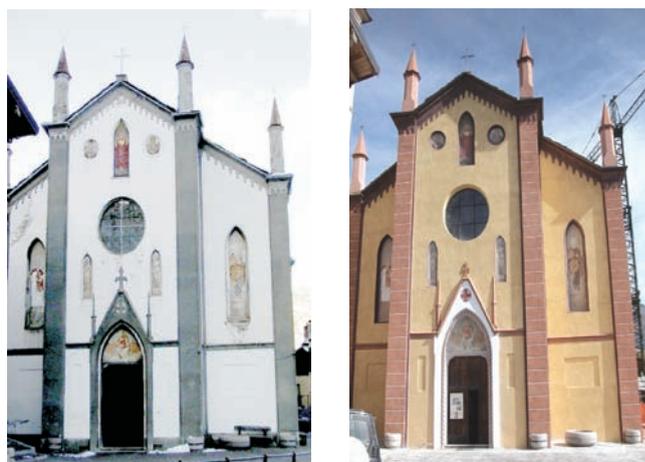
10. - 11. La facciata principale, prima e dopo l'intervento. (D. Centelli)

Come ultima fase lavorativa sono state eseguite le tinteggiature esterne per le quali, in seguito allo studio approfondito della documentazione raccolta (tra cui fotografie d'epoca, elaborati progettuali originali, rappresentazioni pittoriche) e alle indagini stratigrafiche, in accordo tra Diocesi di Aosta, la Parrocchia e la Soprintendenza per i beni e le attività culturali, è stato deciso di riproporre le coloriture originali dell'ultima fase costruttiva (1868). Su fondi di colore giallo ocra emergono le lesene decorate a finti mattoni; cornici di colore vinaccia sottolineano il movimento delle superfici, delle aperture e del cornicione di sottotetto, mentre una spirale di colore rosso arricchisce il costolone del portale di ingresso. Nella primavera del 2003 sono così iniziate le prove di colore, eseguite con caseato di calce pigmentato con terre naturali purissime, che hanno portato alla messa a punto delle tinte definitive.
