IL RESTAURO DELLA CAPPELLA DI ALBARD IN DONNAS

Domenico Centelli, Sara Pinet*, Daniela Turcato*

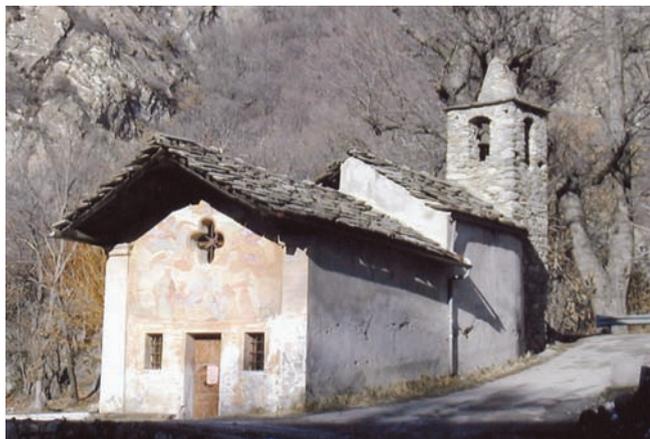
1. La cappella prima del restauro.
(S. Pinet)

L'aspetto esterno dell'edificio, architettonicamente semplice, quasi austero, è coerente con la funzione di cappella celebrativa costruita grazie alle risorse limitate della popolazione contadina locale. I decori e le finiture si concentrano sulla facciata principale, affrescata con la scena della deposizione della santa Croce sotto una gloria di angeli, che si presentava in cattivo stato di conservazione.

Il fenomeno più evidente di deterioramento risultava essere la presenza di umidità, visibilmente diffusa sulle pareti interne ed esterne dell'edificio. Tale degrado era riscontrabile sulle pareti e su parti delle volte dove l'intonaco risultava profondamente ammalorato con decoesione, efflorescenze saline, muffe e maculazioni.

Le cause di tale presenza di umidità erano dovute principalmente all'avanzato stato di deterioramento del manto di copertura in pietra e della relativa struttura lignea che permettevano diffuse infiltrazioni di acqua meteorica, nonché alla costante azione di risalita capillare dal terreno, il quale risulta esternamente ad una quota superiore rispetto alla pavimentazione interna.

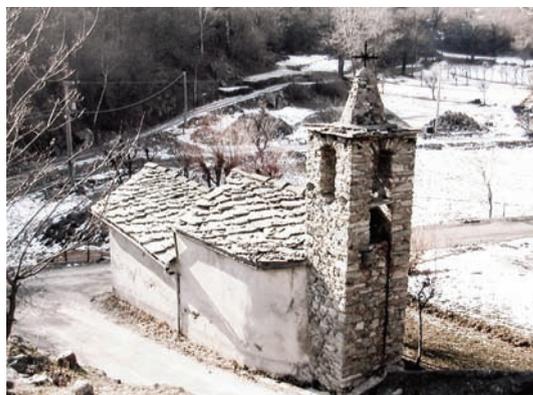
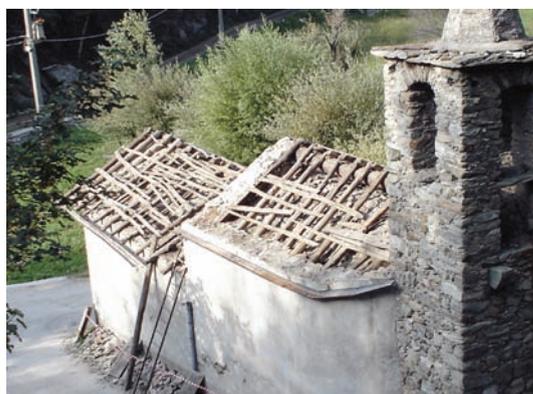
2. - 3. La copertura prima e durante l'intervento.
(S. Pinet)

I lavori realizzati sono stati: la scomposizione della copertura (manto in lose e struttura portante in legno), la pulizia dell'estradosso delle volte, il risanamento ed il consolidamento della parte sommitale dei muri perimetrali, la posa in opera della travatura principale e secondaria, uguali per tipologia e dimensioni a quelle originali, e la posa del manto in lose con sottostante lamiera.

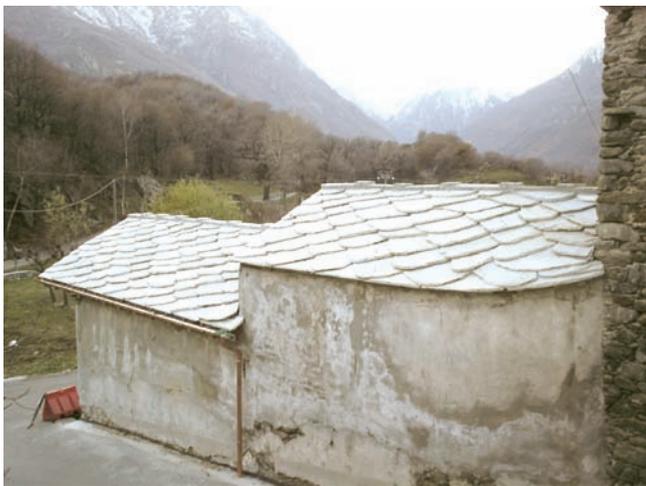
4. La copertura al termine dell'intervento.
(S. Pinet)

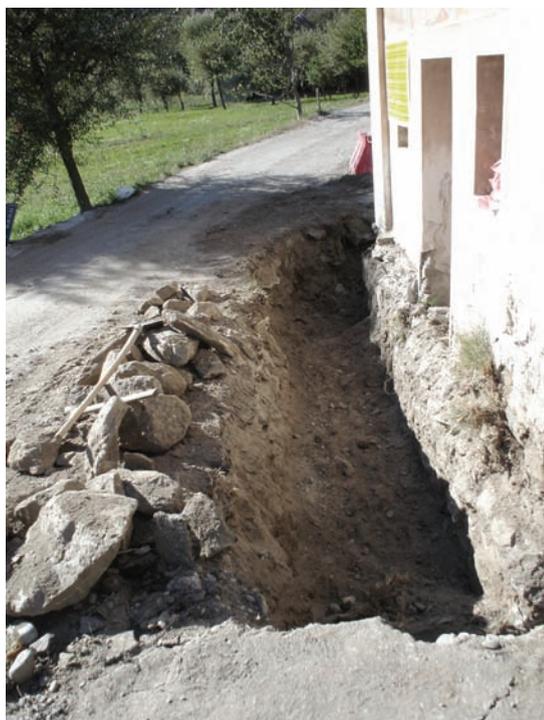
5. Intercapedine lato sud-ovest.
(S. Pinet)

Per ovviare al fenomeno di infiltrazione d'acqua dal terreno, sono state realizzate delle intercapedini lungo il lato nord-ovest e lungo il lato sud-est, e modificando la pendenza trasversale dalla strada adiacente in modo da allontanare le acque meteoriche.

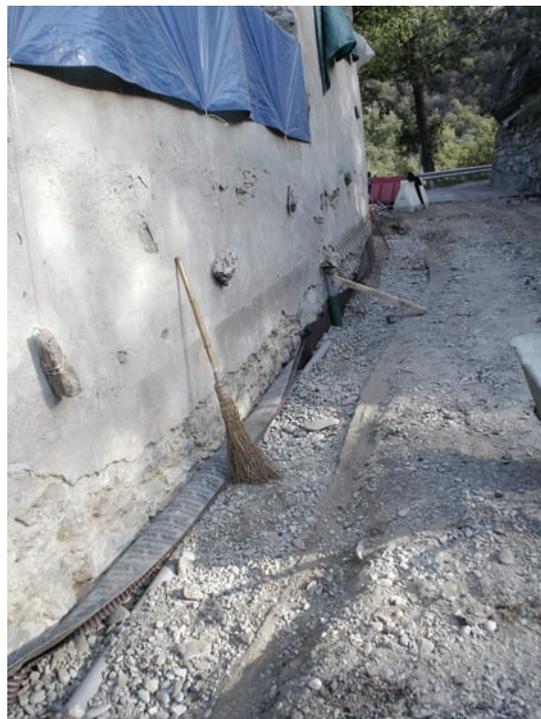
6. Intercapedine lato nord-ovest.
(S. Pinet)
