## IL RESTAURO DEL CAMPANILE DELLA CHIESA PARROCCHIALE DI ARVIER

Domenico Centelli, Sara Leuratti\*, Daniela Turcato\*

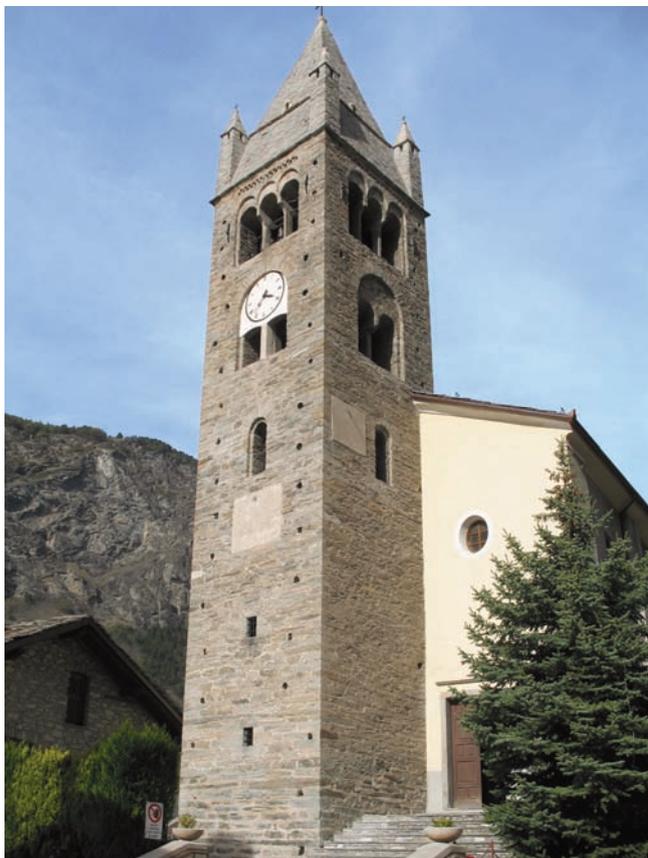
1. Veduta del campanile dopo l'intervento di restauro.  
(S. Leuratti)

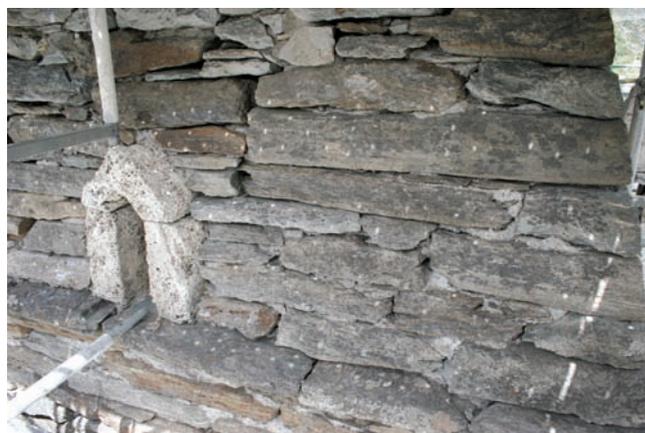
I materiali indagati sono quelli componenti le strutture della torre campanaria e della cuspide: i conci in pietra a spacco dei paramenti murari, gli elementi lapidei scolpiti per le finestre della cuspide e per la punta dei pinnacoli e la malta d'allettamento dei giunti rifinita a "rasopietra" (fig. 2). La maggior parte delle rocce utilizzate nella costruzione del campanile appartiene agli *gneiss minuti*: si tratta di *gneiss* albitico-muscovitico-cloritico. La roccia presenta colore chiaro e riflessi argentei dovuti alla concentrazione della mica.

2. Particolare della cuspide prima dell'intervento di restauro.  
(S. Leuratti)

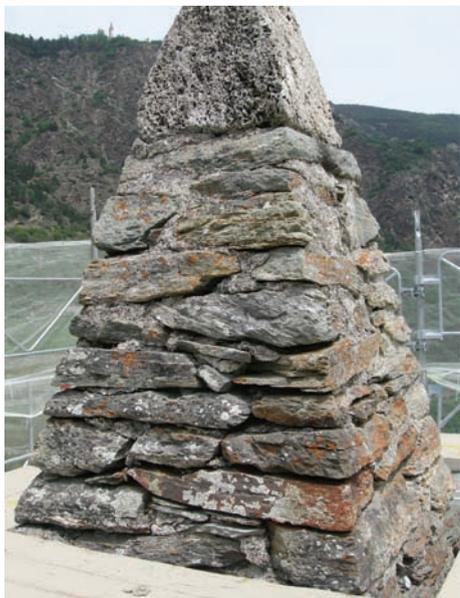
3.

3 - 4. Particolari degli elementi in travertino.  
(S. Leuratti)

ve: la realizzazione della cuspide sommitale, la sommità delle quattro torri ad angolo, i sostegni di due delle quattro torri, e le bordature delle finestre della cuspide. Questa pietra è facile alla disaggregazione e sfarinamento con perdita di modellato. Infatti i blocchi presenti nel manufatto presentano un'alterazione superficiale molto marcata dovuta alla continua esposizione agli agenti atmosferici (figg. 3, 4). I materiali indagati in questo processo conoscitivo sono stati, oltre ai conci, le malte sia nel caso di semplice allettamento e stilatura, sia nelle ipotesi più complesse di strati di finitura (fig. 5).

Un'altra forma di degrado fisico molto importante per il monumento in oggetto era lo stato di conservazione delle parti in travertino: l'alveolizzazione può essere prodotta, con medesimo effetto, da fenomeni diversi all'interno dei pori del materiale: uno di tipo chimico, da rintracciare nella crescita dei sali solubili, l'altro, di tipo fisico, da identificare nei processi ciclici di solidificazione della superficie dell'acqua. La porosità del materiale e la turbolenza del vento, favoriscono il procedere del fenomeno con la conseguente perdita parziale del modellato delle parti scolpite.

Le parti terminali, in travertino, dei quattro pennacchi presenti sul tettuccio del campanile sono state ricollocate con l'ausilio di un perno in vetroresina e sigillatura con resina epossidica e sabbia. La punta del pennacchio di sud-ovest, mancante, è stata riproposta con materiale di identità e somiglianza del litotipo originale.

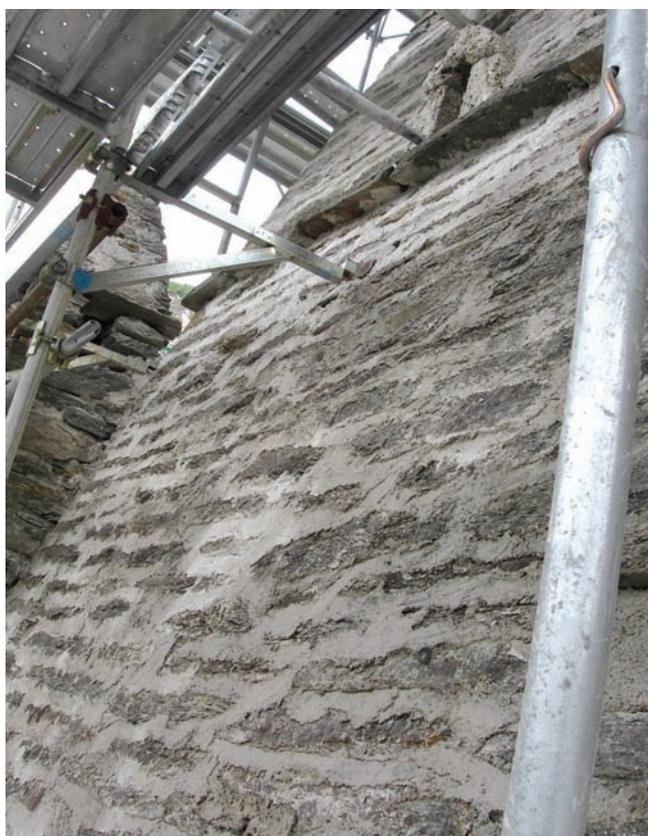
5. Ripristino dei giunti della superficie muraria della cuspide.  
(S. Leuratti)

Per l'integrazione delle malte sono stati formulati diversi campioni di tipo tradizionale - 1 parte di calce (calce aerea e grassello di calce stagionato 3 anni in rapporto 2:1) e 3

parti di sabbia di fiume (cava fluviale di Villeneuve) - diversificati per granulometria degli inerti (di provenienza dalla vicina Dora, identificati come inerte originale). Sono state scelte due tipologie al fine di ottenere continuità con le malte esistenti, risarcire piccole parti mancanti, sigillare vie d'accesso dell'acqua (utilizzo di granulometria più grossa) e fessurazioni per permetterne il successivo consolidamento, intervenire su intonaco schiacciato a ferro e quindi meno "grossolano" (malta più fine). La cromia della malta e quella dell'inerte risultano del tutto simili a quelle in opera.

Gli interventi passati con malte di natura cementizia sono stati completamente rimossi e riproposti con un tipo a base di calce.

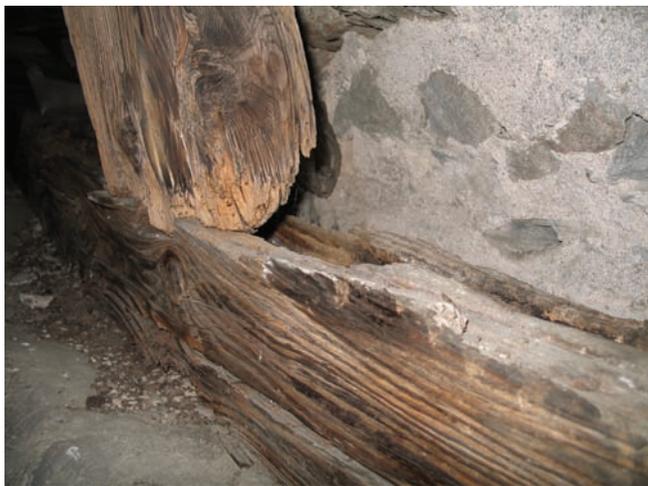
La malta erosa si presentava indebolita e lacunosa, determinando canali dove acqua piovana e neve disciolta veicolavano all'interno della struttura muraria determinando il degrado dei componenti lignei portanti della cuspide (figg. 6, 7).

Il degrado del materiale ligneo presentava elevati rischi strutturali a causa dello stato di conservazione.

6. - 7. Particolari delle teste ammalarate delle travi della struttura lignea della cuspide. (S. Leuratti)

Le travi lignee degradate della struttura della cuspide sono state consolidate e le parti distrutte ricostruite con un impasto di resina epossidica e segatura (figg. 8, 9).

La trave orizzontale risultava cava prestandosi a contenere la colata di resina: la funzione di sostegno è stata così completamente ristabilita.

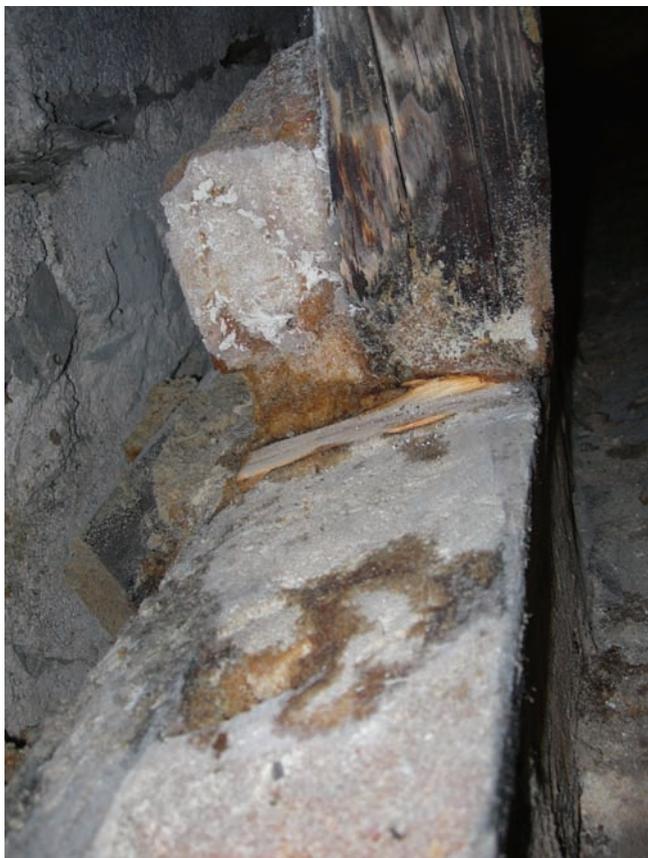
8.

8 - 9. Particolari delle teste restaurate delle travi della struttura lignea della cuspide. (S. Leuratti)

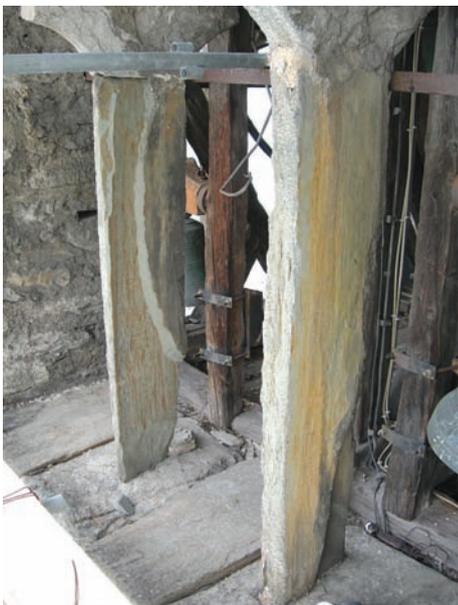
Alla disomogeneità della pietra ed al particolare utilizzo della stessa seguono differenti modalità di degrado. Nel caso dei pilastri delle bifore e delle trifore, si è rilevata la

presenza di fratture verticali, di fenditure che si sono attivate lungo le discontinuità offerte dalla scistosità del materiale lapideo.

10. Pilastrini delle trifore prima dell'intervento di restauro e reintegrazione.  
(S. Leuratti)

I pilastrini delle trifore e delle bifore presentavano parti degradate con fenomeni di esfoliazione e fratturazione con perdita di materiale. Sono state recuperate effettuando un'integrazione delle parti decoese e ammalorate attraverso un'operazione di consolidamento e di stuccatura (fig. 10). Tale sistema ha consentito di limitare al minimo le sostituzioni con nuovi elementi. Tramite intervento puntuale di sostegno, è stato sostituito il pilastro in cemento armato e consolidato il rispettivo archetto gravemente lesionato; l'aspetto estetico finale rimane inalterato perché per l'intervento è stato utilizzato lo stesso sistema di centinatura dell'arco e malta simile, per tipologia e cromia, all'originale. Un pilastro della trifora nel lato est è stato sostituito in quanto gravemente lesionato e staticamente inadeguato per la sua funzione di sostegno. Entrambi gli elementi sono stati ricostruiti con pilastri *ex novo* di dimensioni e litotipo simili agli originali (fig. 11). Le parti in travertino presentavano estesi fenomeni di erosione ed alveolizzazione con notevole aumento della porosità. In queste condizioni ha un peso considerevole la presenza di acqua, e in particolare le sue azioni legate ai fenomeni di gelo-disgelo. La decisione di stuccare le superfici con malta a base di calce e granulometria media di coloritura simile al travertino è stata indotta dalla volontà di colmare le lacune e le discontinuità presenti sulla superficie della pietra e limitare così l'azione di deterioramento provocata dall'acqua all'interno delle porosità. Prima della stuccatura e la ricostruzione delle parti degradate è stata condotta la pulitura del materiale allo scopo di rimuovere muschi e licheni infestanti presenti anche all'interno della porosità. La rimozione meccanica di tali organismi è stata eseguita con microsabbatrice di

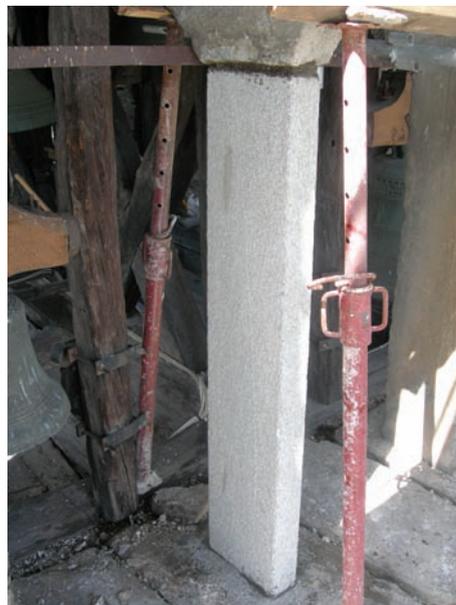
Nella facciata ad ovest, all'altezza della trifora, è stato in passato sostituito un pilastro lapideo, demolito per il passaggio nella cella campanaria di una nuova campana (datata 1940), con uno costituito in cemento: l'intervento ha interessato anche parte degli archi soprastanti dove si sono rilevati laterizi e cemento.

11. Pilastrino sostituito della trifora sul fronte ovest.  
(S. Leuratti)
