## INTERVENTI MANUTENTIVI AL CHIOSTRO DELLA CATTEDRALE DI AOSTA

Nathalie Dufour

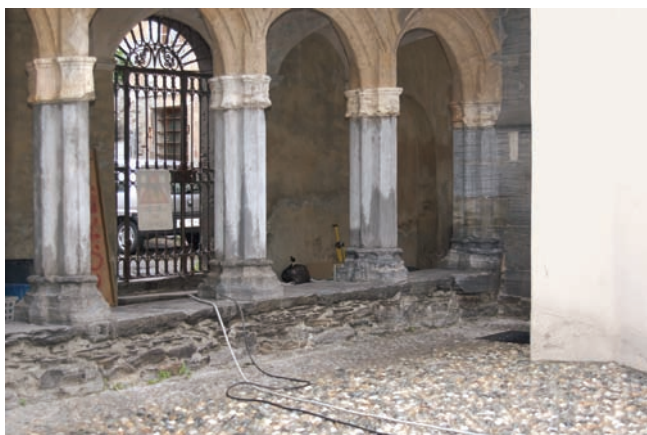
la caldana sottostante e poi in parte evaporava ed in parte risaliva come umidità lungo i muri perimetrali (figg. 1, 2).

L'impianto ha presentato quindi, fin dalla sua realizzazione, la criticità di funzionare se mantenuto in perfette condizioni di esercizio ovvero garantendo che i tombini e le condutture rimanessero liberi e puliti. Tuttavia la sempre maggiore violenza delle precipitazioni ha provocato il lento deterioramento del rivestimento laterale dei tombini mentre la terra e le foglie hanno causato un parziale otturazione delle condutture con il conseguente ristagno dell'acqua e la sua infiltrazione lungo il perimetro. Tale umidità di risalita, assieme a quella provocata dalla pioggia battente, spesso di stravento, ha lentamente provocato un dilavamento della malta del muretto perimetrale nonché una imbibizione dei pilastri in bardiglio. La presenza continua di acqua all'interno della pietra, relazionata con un susseguirsi di cicli repentini di gelo e disgelo, tipici dei mesi tra novembre e marzo, con il tempo ha cominciato a provocare danni alla sua consistenza materica. Alcune colonne hanno infatti cominciato a presentare macchie e fessurazioni lungo le vene verticali e tale situazione ha continuato lentamente a peggiorare.

1. Vista della zona dell'ingresso prima dei lavori.  
(A. Novel)

L'intervento progettato e messo in atto dagli uffici tecnici della Soprintendenza ha in primo luogo analizzato le problematiche tecniche insite nella realizzazione precedente al fine di valutare la possibilità di prevedere soluzioni migliorative per l'allontanamento delle acque meteoriche. I punti critici da modificare erano sostanzialmente due: migliorare la rete di tubazioni sotterranee e raccogliere l'acqua superficiale al fine di eliminare l'umidità di risalita perimetrale.

La prima operazione eseguita è stata quella di sollevare l'acciottolato e gli strati sottostanti, fino alla soletta, in modo da verificare lo stato della caldana di allattamento poggiante direttamente sul terreno. Tale fase conoscitiva ha permesso anche di verificare l'esatto spessore a disposizione nonché di realizzare uno scavo archeologico, limitato ad una porzione a sud-ovest del cortile, al fine di

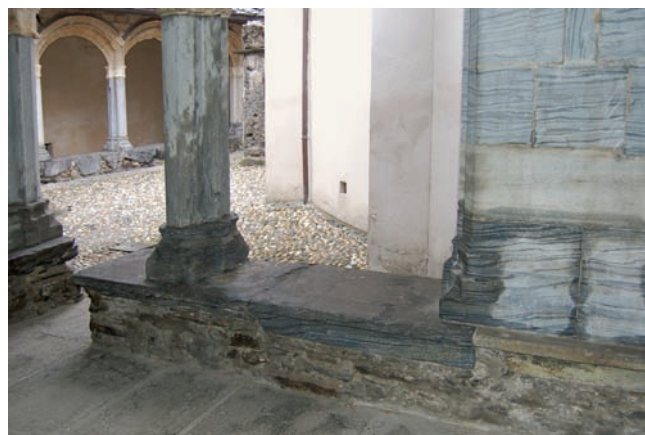
2. Particolare della risalita di umidità sul muretto e le colonnine in bardiglio.  
(A. Novel)

aumentare le conoscenze sulle fasi di sviluppo e utilizzo nei secoli passati di quest'area a ridosso della cattedrale. Successivamente è stata realizzata una nuova caldana, debitamente impermeabilizzata, con pendenze verso delle linee preferenziali poste al centro delle aree aperte, in modo da poter fare confluire le acque in una canalina ivi debitamente realizzata (fig. 3). Al di sopra dello strato di guaina è stato steso un materassino di minimo spessore, ma costituito da strati drenanti e capaci di sopportare e trattenere la sabbia soprastante, per permettere ai liquidi superficiali di penetrare fino alla guaina, di confluire nella canalina centrale e da qui di scorrere in tombini collegati con la rete esterna. Questa soluzione dovrebbe permettere di evitare il ristagno dell'acqua piovana e di eliminare il problema dell'umidità di risalita lungo il muretto perimetrale e le soprastanti delicate colonne lapidee. La revisione dei tubi di raccolta e di innesto con i pluviali del tetto e la messa in opera di un nuovo sistema di pozzetti ispezionabili dovrebbe inoltre semplificare la manodopera per la manutenzione del sistema di captazione e allontanamento delle acque meteoriche. Al fine di evitare l'umidità di risalita lungo il muretto in pietra, debitamente restaurato con la ricostituzione delle malte degradate, e lungo il muro della cappella inglobata nel chiostro è stato infine lasciato un sottile stacco tra i muri ed il pacchetto realizzato nel cortile al fine di creare una separazione ed evitare un contatto tra le superfici verticali e quelle orizzontali.

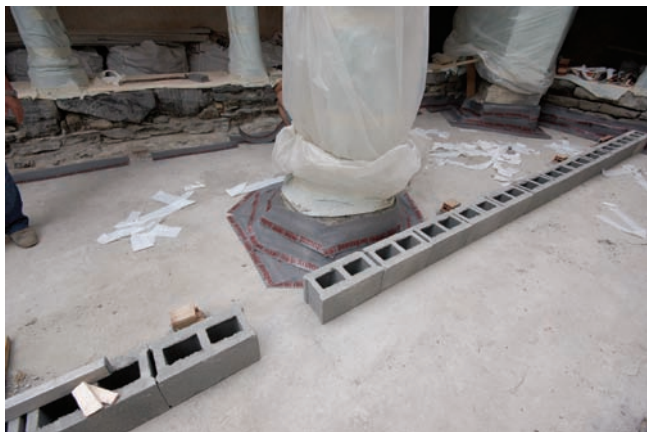
3. Particolare, durante l'esecuzione, della canalina centrale di raccolta delle acque. (S. Martino)

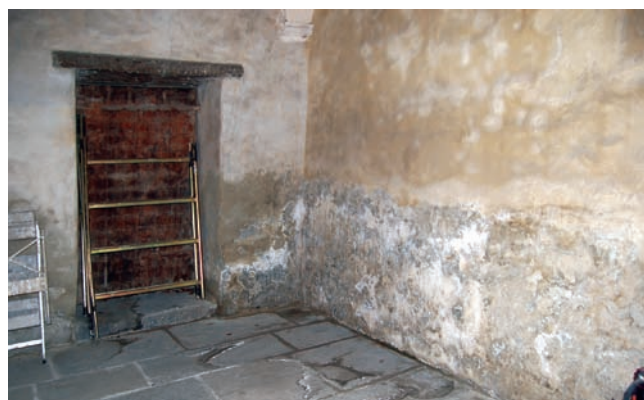
Un altro problema da risolvere era l'evidente presenza di umidità di risalita lungo la porzione ovest del muro nord di chiusura del chiostro, dovuta alla presenza sul retro di un cortile, da poco sistemato, le cui pendenze portavano l'acqua piovana proprio verso tale muro di separazione nonché verso la porta esistente nell'angolo nord-ovest da cui filtrava in abbondante quantità ad ogni pioggia. L'intervento ha cercato di ovviare a tale problema, che stava provocando un progressivo degrado e una perdita dell'intonaco storico di rivestimento del muro nord, realizzando un'intercapedine esterna, nel cortile retrostante, al fine di raccogliere l'acqua ed evitare il suo contatto con le murature (figg. 4, 5, 6).

4. Particolare del degrado visibile sul muro nord-ovest. (A. Novel)

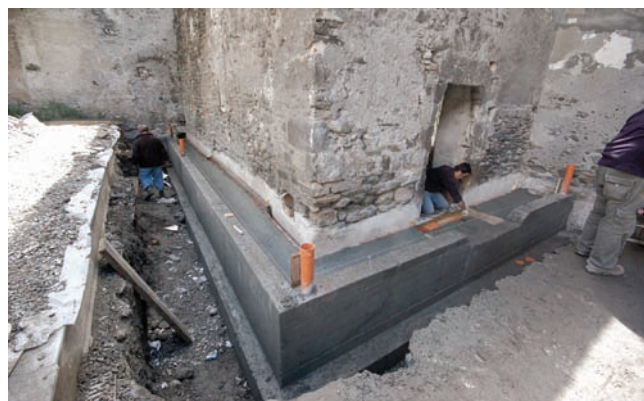
5. Intercapedine esterna al muro nord, durante la realizzazione. (S. Martino)

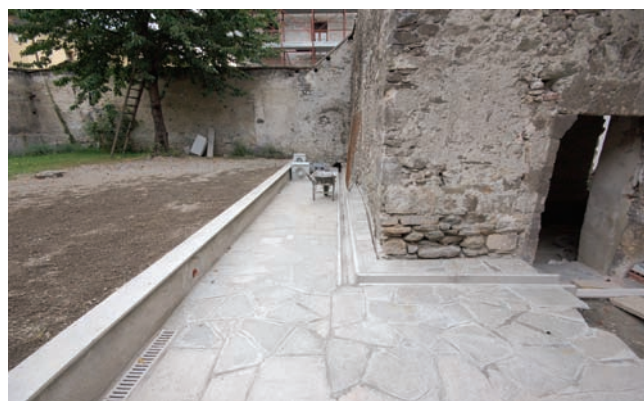
6. Pavimentazione zona esterna al muro nord, a lavori ultimati. (S. Martino)
