## AOSTE. INTERVENTIONS D'ENTRETIEN DE LA CHAPELLE DE NOTRE-DAME DE CONSOLATION

MONUMENT: chapelle de Notre-Dame de Consolation (Consolata)

TYPE D'INTERVENTION: entretien extraordinaire

PROJET: Bureau technique des biens architecturaux; architecte Michele Saulle - Aoste; ingénieur Andrea Florio - Aoste

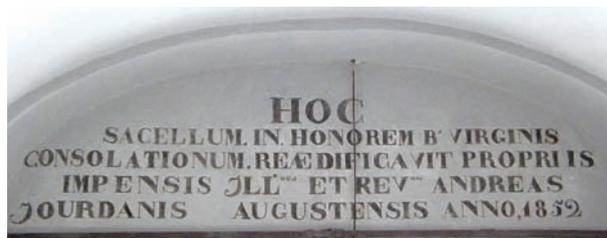
À l'intérieur, on a réalisé, en remplacement du précédent gravement endommagé, un nouvel enduit déshumidifiant jusqu'à hauteur de la corniche de la voûte. Au-dessus de la porte d'entrée, l'élimination du crépi superficiel a permis de découvrir une inscription mentionnant la date de construction de la chapelle (fig. 1). Le nettoyage de la petite abside et de sa coupole a mis au jour de petites étoiles dorées, qui ont été restaurées, et un fond bleu s'accordant avec les couleurs originaires de l'autel. Enfin la reproduction de colonnes imitation marbre sur les parois latérales, s'accordant avec les couleurs de l'abside, la

1. Détail de la lunette du mur d'entrée. (S. Leuratti)

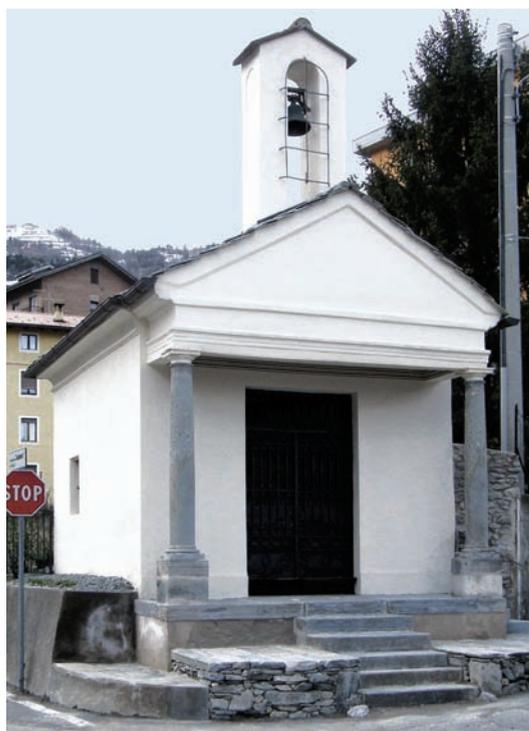
2. La chapelle après la restauration. (S. Leuratti)

En particulier, dans le courant de 2008, on est intervenu sur le porche d'entrée qui présentait des pierres cassées et l'escalier endommagé, ce qui rendait dangereux l'accès des fidèles. On a reconstitué et remodelé les formes géométriques et réalisé un nouvel escalier. Afin de rendre plus aisé l'accès des personnes âgées, on a aménagé un autre petit escalier pourvu d'une main courante sur le côté en amont, le long du mur de soutènement du jardin supérieur. En outre, à l'extérieur, on a restauré et consolidé la pierre des colonnes du porche. La porte d'entrée a été nettoyée: on a éliminé les nombreuses couches de laque et de vernis étalées dans les années passées, on a enlevé les grillages de protection des menuiseries posées contre le vent et on a réalisé un nouveau système de protection ouvrant, en verre monté sur châssis en métal.

peinture neutre des parois et de la voûte et le nettoyage du sol en pierre ont achevé l'intervention de restauration architecturale. Pour garantir l'éclairage du local, on a réalisé une nouvelle installation électrique en plaçant de petites lampes au néon sur les corniches en stuc dûment nettoyées et restaurées, dans le but d'obtenir un éclairage indirect, léger et diffus. Le mobilier de bois intérieur a été restauré par l'Atelier de menuiserie de la Surintendance, tandis que les instruments de culte, les statues, les chandeliers et l'autel sont encore en cours de restauration.
