# STUDIO DEL COMPORTAMENTO STAGIONALE DELLA FRATTURA SUI DIPINTI MURALI DEL CASTELLO DI FÉNIS

Lorenzo Appolonia, Simonetta Migliorini

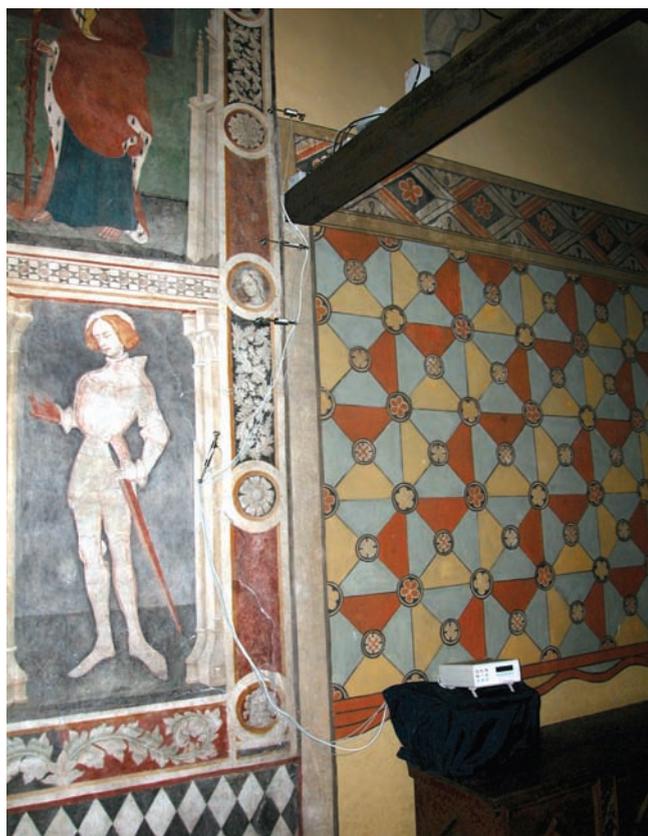
1. Ripresa della zona di rilevamento con i 4 fessurimetri sulla muratura e le scatole di acquisizione. Uno dei fessurimetri della trave è anche percettibile; in basso la centralina di acquisizione. (S. Migliorini)

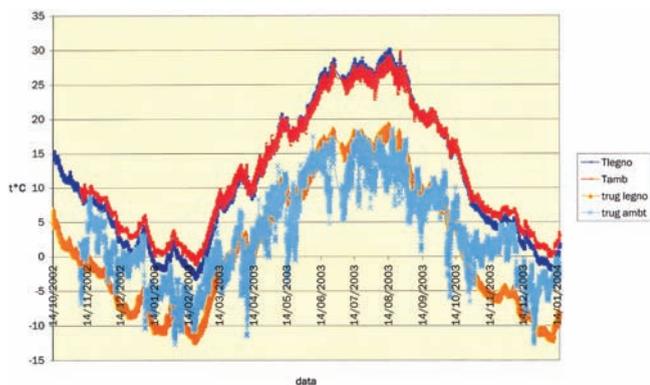
I dati mostrano come l'andamento climatico interno segua quello esterno stagionale e come le variazioni giornaliere siano minime e controllate dall'inerzia termica della stanza (fig. 2). In particolare, l'escursione termica della trave mostra come questa oscilli in modo coerente con l'ambiente. Si deve comunque notare che la superficie della trave risulti sempre più fredda di quella ambientale, quando la temperatura ambiente scende sotto i 10 gradi, mentre supera la temperatura ambiente quando il valore di quest'ultima supera i 20 gradi. Le fasi di transizioni, e soprattutto quando le temperature sono comprese tra i 10°C e i 20°C, mostrano, invece, un buon accordo fra le temperature ambiente e quelle dalla trave. Questo tipo di

2. Confronto fra andamenti climatici interni dell'ambiente e della trave.

andamento può essere dovuto ai fenomeni di condensazione, nei cicli freddi, i quali assorbono energia dalla superficie e, viceversa, possono essere dovuti ai fenomeni di evaporazione, nei cicli caldi.

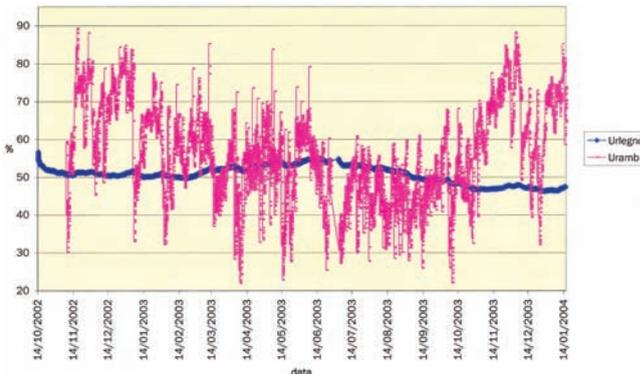
I dati mostrano un andamento dell'umidità relativa ambiente che segue l'andamento delle condizioni climatiche esterne, mentre i valori misurati sulla trave evidenziano un andamento molto stabile che non si è discostato di molto, durante tutta la campagna d'acquisizione, dai valori compresi tra 45% e 55% (fig. 3). Questi dati hanno richiesto pertanto un approfondimento delle conoscenze con la valutazione del contenuto assoluto di acqua, rispetto a quello relativo, che si ottiene con il calcolo dell'umidità specifica. In questo caso si è evidenziato un aumento dei valori da 1,5 g/kg a 14 g/kg da marzo ad agosto con una successiva diminuzione nuovamente con l'arrivo dei mesi invernali, dimostrando che il reale contenuto d'acqua della trave cambia nei mesi invernali e in quelli estivi e, quindi, che essa tende a funzionare come materiale assorbente dell'umidità ambientale.

3. Confronto fra i dati di umidità relativa del legno e quelli ambientali.

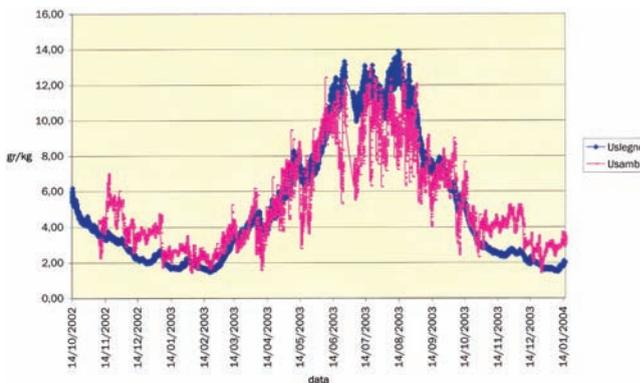
4. Confronto fra i dati di umidità specifica del legno e quelli ambientali.

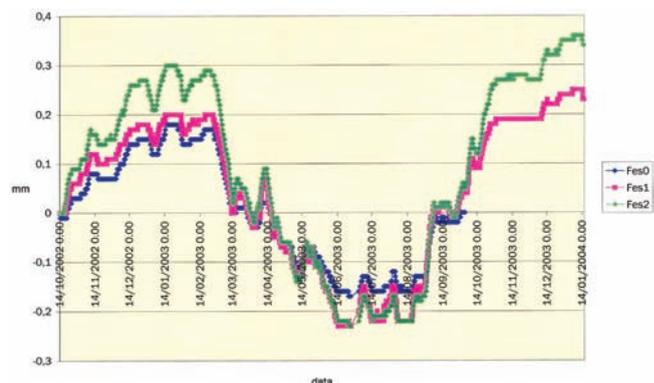
Il fessurimetro 2 all'inizio del periodo di misura evidenzia il maggior spostamento positivo, mentre nella fase del restringimento ha un comportamento molto simile al fessurimetro 1. Il fessurimetro 3 nella fase d'allargamento è in linea con il fessurimetro 0, mentre nella seconda parte dell'anno tende a restringersi meno degli altri e con un apparente ritardo. Pur con delle differenze nei valori assoluti questi quattro fessurimetri presentano tutti gli stessi andamenti.

Un discorso a parte va invece fatto per i fessurimetri 4 e 5, collocati sulla trave. Essi, infatti, evidenziano degli spostamenti molto inferiori e, soprattutto, ritardati rispetto a quanto misurato sulla muratura, anche in questo caso il valore di partenza è stato fissato come 0. Nel procedere la trave si è leggermente allungata nella direzione di misura positiva, e questo fino al mese di marzo, in seguito, nel mese di giugno, i valori sono tornati verso lo 0 e da quel momento la trave ha iniziato a contrarsi fino alla fine del periodo d'acquisizione (gennaio 2004). Rispetto a quanto misurato sulla parete, quindi, l'andamento presenta un ciclo completo, ma che non si identifica con l'annualità che sembra, anzi, essere superiore ad un anno. Confrontando l'andamento dei fessurimetri collocati nel legno con quelli nella parete si osserva che l'andamento delle due serie è simile, ma i fessurimetri all'interno del legno presentano un "ritardo" rispetto a quelli della parete di circa 2 mesi, valore preso considerando l'attraversamento dello 0 da parte del sensore 2 e del sensore 5 (figg. 5 e 6).

5. Confronto degli andamenti dei fessurimetri della muratura.

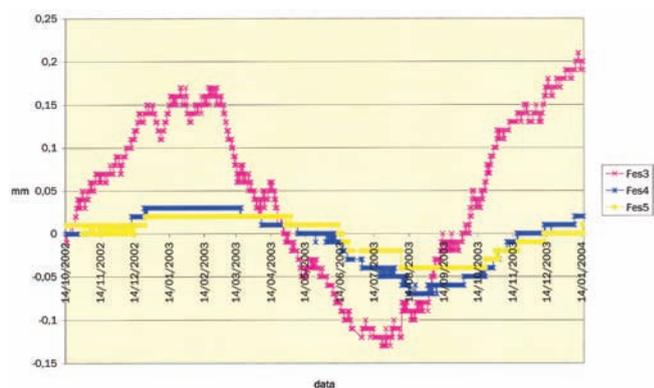
6. Confronto fra il fessurimetro 3 della muratura e i fessurimetri della trave.

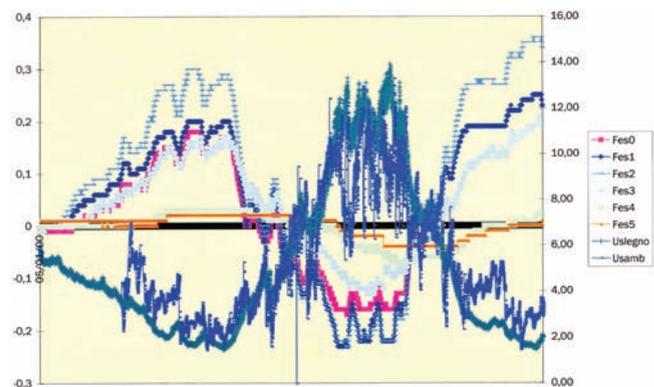
Interessante è la correlazione tra i valori d'umidità specifica del legno e i valori dei fessurimetri. L'andamento è assolutamente speculare: ad un aumento della quantità di vapore all'interno del legno corrisponde una contrazione della fessura e viceversa (fig. 7).

7. Confronto fra i dati dei fessurimetri e quelli di rilevamento dell'umidità specifica dell'ambiente e del legno.

movimento della fessura sia strettamente collegato con le variazioni di umidità del legno. Questo fa supporre che vi sia un fenomeno di cerniera della trave, la quale allungandosi per l'aumento della sua umidità (fenomeno che favorisce l'allungamento delle fibre della lignina), spinge la muratura facendo contrarre la sua parte esterna superficiale, dove si trova la fessura. Viceversa, nei periodi in cui nella trave diminuisce l'umidità, si ottiene il fenomeno inverso, il ritiro delle fibre rallenta la spinta sulla muratura e favorisce il rilassamento e allargamento della fessura.
