RESTAURO DELLE VETRATE DECORATE DELLA CAPPELLA DEL CASTELLO DI ISSOGNE

OGGETTO: vetrate dipinte

LOCALIZZAZIONE: Issogne, cappella del castello

RESTAURO: 2004, Laura Morandotti - Milano

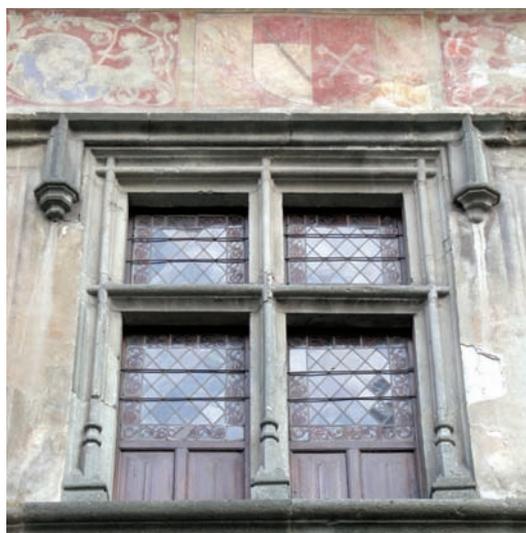
A causa dell'esposizione agli agenti atmosferici sul lato esterno e al contrasto con le condizioni ambientali interne del castello, le 16 vetrate manifestavano la rottura di alcuni tasselli e la perdita delle proprietà sigillanti e portanti dell'intelaiatura di piombo. Pertanto, al fine di garantirne la conservazione, sono state smontate e trasportate in laboratorio per il necessario restauro. In questa sede, l'attenta analisi del loro stato di conservazione ha confermato la gravità del degrado del piombo che si è ridotto di dimensione e ha perso totalmente le sue caratteristiche di tenuta diventando troppo plasmabile. Tale situazione ha reso necessaria la sostituzione globale dell'intelaiatura al fine di garantirne la tenuta dopo la ricollocazione delle vetrate, continuamente esposte all'azione corrosiva di vento, pioggia e gelo.

1. Vetrata della cappella prima del restauro. (N. Dufour)

Al termine dell'intervento di restauro le vetrate sono state rimontate in modo da non modificare l'originaria tecnica di fissaggio del vetro mantenendo, a maggior garanzia di tenuta, le piccole staffe di rinforzo orizzontali già presenti.
