IL PORTALE SUD DELLA CATTEDRALE DI AOSTA

MONUMENTO: cattedrale Santa Maria Assunta

TIPO D'INTERVENTO: restauro

TEMPI D'ESECUZIONE: gennaio - aprile 2009

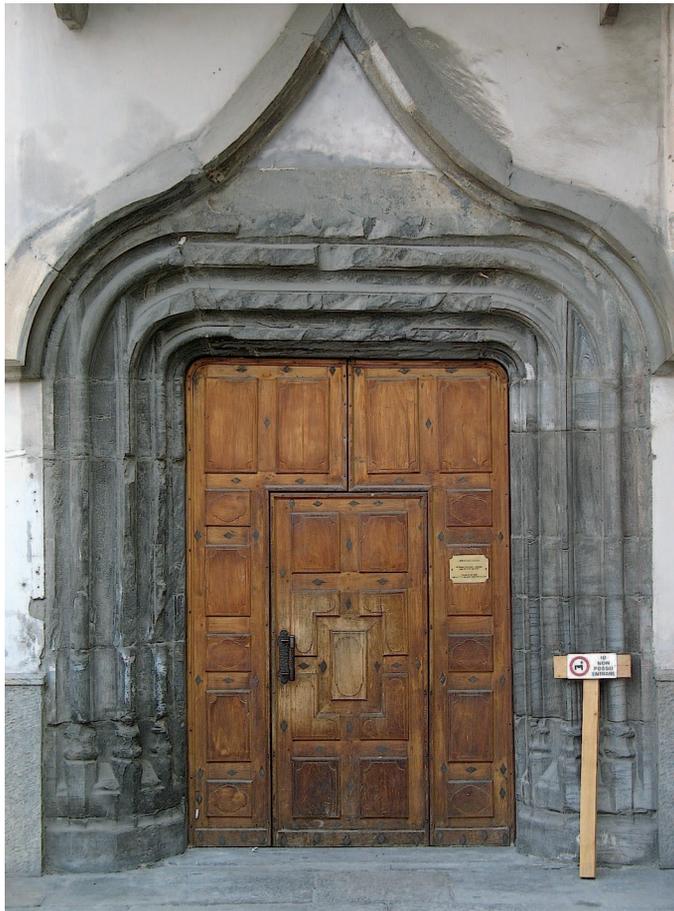
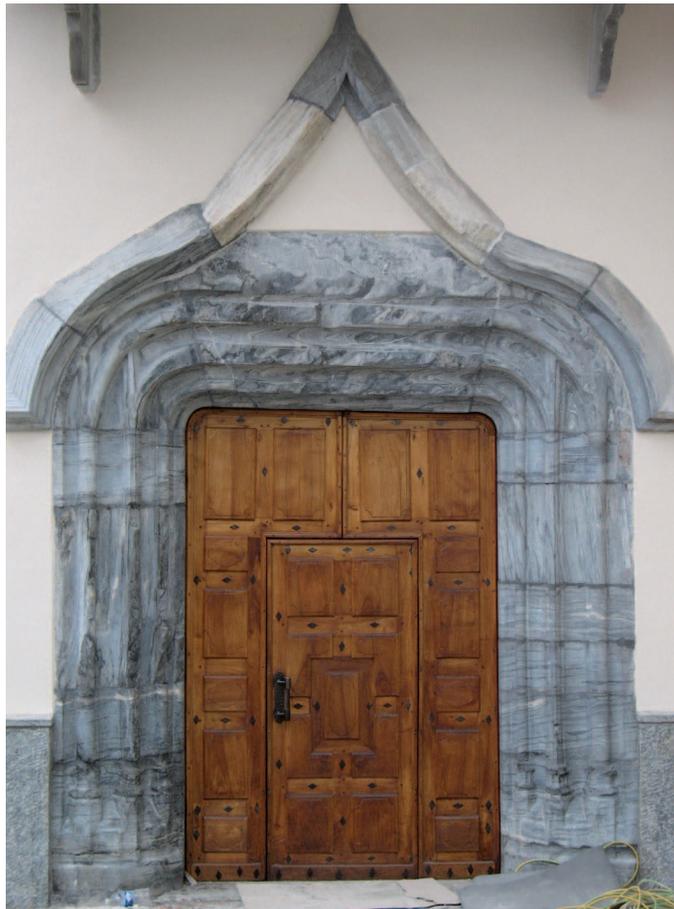
L'insieme appariva ricoperto da depositi di particellato, croste nere e patine di sporizia organica. Dopo i primi tasselli di pulitura è apparso evidente che numerose zone della pietra avevano ricevuto la stesura di una boiaccia cementizia contestualmente alle manutenzioni seguite all'atto vandalico del 1962, che, secondo quanto citato dal canonico Brunod, ha provocato un incendio (*Arte sacra in Valle d'Aosta. La cattedrale di Aosta*, vol. I, Aosta 1975, p. 87), che ha, verosimilmente, provocato numerosi danni di tipo strutturale. Si sono in effetti notati numerosi disallineamenti dei conci e la sostituzione dei due superiori della carena; la parte superiore della stessa risulta riassembleta con l'ausilio di due modanature di recupero in pietra di Luserna, sommariamente adattate alla funzione, mentre la cuspide è stata ricostruita con due frammenti di bardiglio sempre di recupero. Tali elementi erano fissati con stucco poliestere da marmista, largamente debordante.

La presenza del cemento unita ad un'errata pendenza dell'antistante lastricato del sagrato sono all'origine dei numerosi focolai di erosione individuati e dovuti alla cristallizzazione di sali.

In corso di pulitura sono apparse anche numerose linee di frattura, riempite e mascherate con cemento pronto di color nerastro. Tali fratture sono probabilmente da mettere in relazione con l'incendio e con lo *shock* termico conseguente al fuoco e al suo repentino spegnimento.

1. Il portale prima e dopo il restauro.
(S. Pulga)

Preliminarmente ad ogni altra operazione i depositi incoerenti sono stati rimossi a secco con pennelli e spazzole. Tutte le vecchie stuccature sono state altresì rimosse, evidenziando come il cemento fosse presente ben al di là dei giunti e ricoprisse interamente vaste aree. I focolai di esfoliazione hanno ricevuto un trattamento preliminare con silicato di etile, per ristabilire la coesione del materiale laddove la cristallizzazione dei sali l'aveva notevolmente compromessa.

La pulitura vera e propria è iniziata con l'applicazione di impacchi di bicarbonato di ammonio in soluzione acquosa con durate variabili. L'impacco, seguito da spazzolatura ad umido e accurato risciacquo, non è risultato sufficiente per poter rimuovere le boiacche cementizie e i depositi carboniosi più spessi. Conseguentemente, una seconda fase di pulitura ha comportato l'utilizzo di microsabbatrice di precisione sull'intera superficie del manufatto, spruzzando abrasivi a bassa pressione.

Le fratture sono state consolidate con iniezioni di una miscela di calce idraulica e cocciopesto ventilato, mentre in presenza di una più ampia frattura passante dell'architrave si è reso necessario, a causa della sua entità, puntellare l'elemento orizzontale e procedere con iniezioni di resina epossidica bicomponente. La conseguente stuccatura è stata realizzata con malta a base di calce spenta, sabbia e polvere di marmo nero, in leggero sottolivello. Tutte le altre fessure e microfratture sono state stuccate con malte di granulometria fine e di colore omogeneo al litotipo circostante.
