MANUTENZIONE PROGRAMMATA IN VALLE D'AOSTA. I MUSEI PARROCCHIALI DI VALTOURNENCHE E CHAMBAVE: UN ESEMPIO DI INTERDISCIPLINARIETÀ NELL'INTERVENTO DI MANUTENZIONE

Lorenzo Appolonia, Rosaria Cristiano, Paola Longo Cantisano, Simonetta Migliorini, Daniela Contini*

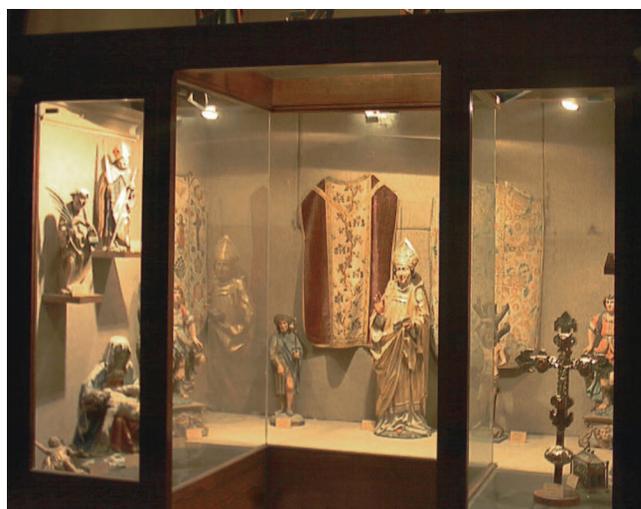
1. La teca museale della chiesa parrocchiale di Valtournenche, prima dell'intervento. (D. Contini)

Durante la prima fase di approccio all'intervento, e grazie ad una osservazione più accurata, le condizioni conservative sono apparse invece compromesse dall'umidità proveniente dalle murature: la *moquette* di rivestimento si presentava interessata da attacchi fungini, l'aerazione risultava insufficiente e l'illuminazione non adeguata perché costituita da lampade alogene ed incandescenti. Alla tipologia di intervento prevista si andava evidenziando, in aggiunta, la necessità di modificare gli spazi di allestimento. Questo cambiamento era valutato in termini minimali e da conseguirsi apportando alcune modifiche alla struttura di supporto in legno e vetro, con la finalità di aumentarne la volumetria senza creare interferenze con le necessità di fruizione della parrocchia.

Le azioni sulla struttura sono iniziate con la rimozione di tutto il rivestimento in *moquette*, il risanamento dell'intonaco

decoeso e l'asportazione del piano d'appoggio; la forma ad "U" della nicchia è stata modificata facendo avanzare la vetrata più interna per allinearla alle due più esterne, ampliando lo spazio espositivo di approssimativamente un metro quadro, e questo senza interferire in modo rilevante sulle altre funzioni della chiesa.

Successivamente è stato realizzato un piano d'appoggio in MDF (Medium Density Fiber), posto in opera fino ad un'altezza di circa 50 cm da terra, e per finire anche le pareti sono state rivestite con lo stesso materiale, mediante l'applicazione di radici lignee che permettessero una maggiore aerazione tra il supporto murario e il rivestimento. L'interno della nicchia, così realizzato, è stato tinteggiato con una tinta acrilica satinata.

L'impianto di illuminazione è stato migliorato utilizzando una nuova struttura in legno, la quale meglio si prestava a supportare i nuovi tubi fluorescenti che hanno sostituito i faretti alogeni e le lampadine incandescenti, che presentano il notevole svantaggio di avere alta emissione di calore, bassa durata di vita e alto consumo energetico. Si è provveduto ad allontanare, inoltre, i corpi illuminanti che erano posti, in precedenza, nell'immediata vicinanza degli oggetti, provocando ad ogni accensione una forte sollecitazione termica. Si è ritenuto di impiegare delle sorgenti fluorescenti in quanto presentano buone caratteristiche per l'illuminazione museale: alta efficienza luminosa, minor calore dissipato in ambiente, buona resa cromatica, lunga durata e bassi costi di gestione; per contro risultano poco adatte per creare giochi di luce ed ombre e necessitano della soppressione di eventuali fenomeni di farfallamento con l'utilizzo di alimentatori elettronici.

È stato sostituito anche il vetro colorato della finestra, ritenuto inadatto perché filtrava, alterandola, la luce naturale. Le opere, dopo il restauro e l'intervento manutentivo, sono state esposte nella nuova teca in modo provvisorio; nel corso del corrente anno saranno ultimati i nuovi supporti che permetteranno di realizzare l'allestimento definitivo. Il Museo parrocchiale di Chambave è collocato all'interno della chiesa di San Lorenzo lungo la navata laterale sinistra. Lo spazio espositivo, ricavato in una nicchia di

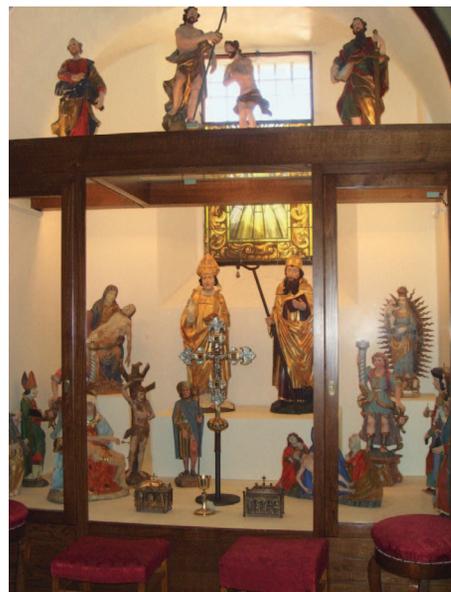
2. La teca museale della chiesa parrocchiale di Valtournenche, dopo l'intervento. Allestimento non definitivo. (S. Migliorini)

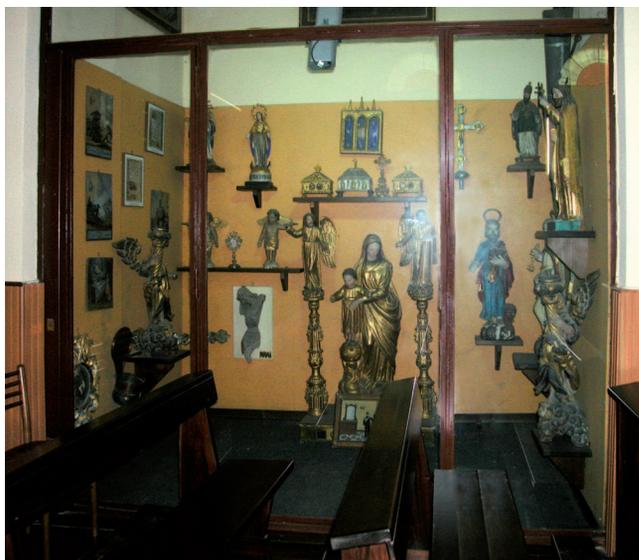
3. La teca museale della chiesa parrocchiale di Chambave, prima dell'intervento. (D. Contini)

muratura, era rivestito con perlinature in compensato ricoperte di tessuto e chiuso anteriormente da una struttura in metallo e vetro. La pavimentazione, costituita da tavole in larice, continuava anche in tutte le nicchie laterali della chiesa, ma all'interno dello spazio espositivo si presentava in pessime condizioni conservative. Il tavolato, per esempio, era completamente deteriorato, tanto da rendere pericoloso l'accesso all'interno del museo stesso. Le opere erano esposte su mensole lignee o appese alle pareti e distribuite in modo casuale.

La pavimentazione della chiesa era stata sostituita in anni recenti in quanto interessata dall'attacco fungino infestante di tipo *Merulius*. Questo intervento non aveva però interessato la pavimentazione delle sei nicchie nelle quali erano inseriti gli altari laterali, i confessionali e lo stesso museo.

Le opere esposte sono state schedate, fotografate e immagazzinate per effettuare la spolveratura e la disinfezione; per alcune, le più significative e le più compromesse, è stato previsto un intervento di restauro completo. Sulla struttura si è proceduto con il rifacimento della pavimentazione e del rivestimento murale. Il tavolato è stato asportato, avendo cura di sostituire completamente anche le radici su cui era inchiodato. I pannelli sono stati staccati dalle pareti, permettendo così il risanamento dell'intonaco retrostante, interessato da umidità di risalita e si è provveduto al suo distacco dalla muratura per permettere un intervento con metodi più adeguati.

Il nuovo pavimento è stato ricostituito con un tavolato in larice inchiodato su radici, sul quale è stata collocata una pannellatura in MDF, utilizzata anche lungo le pareti per un'altezza di circa 2 m. Il rivestimento è stato poi tinteggiato con colore acrilico satinato. All'interno dello spazio

L'impianto di illuminazione, costituito in origine da un unico corpo illuminante con lampada alogena e posizionato in alto al centro della teca, è stato completamente rinnovato al fine di migliorare la visibilità degli oggetti, annullando le ombre provocate dall'utilizzo di un'unica fonte luminosa con l'impiego di un tipo di sorgente più idoneo. L'illuminazione di uno spazio museale, infatti, deve essere concepita in modo da porre particolare attenzione alla preservazione degli oggetti che contiene. Oltre al contenimento della parte di spettro in luce visibile delle varie lampade, bisogna considerare anche il loro apporto riguardo alla parte spettro della luce emessa nella zona del non visibile. I raggi ultravioletti emessi dalle lampade alogene, infatti, possono provocare lo scolorimento dei pigmenti e delle fibre tessili, lo scollamento degli strati pittorici, lo screpolamento delle vernici e l'ingiallimento della carta. La presenza di radiazione infrarossa, invece, può portare ad un aumento della temperatura, dell'umidità e produrre movimenti di masse d'aria all'interno dello spazio museale.

La scelta illuminotecnica, in questo caso, si è indirizzata sulle nuove sorgenti a LED (Light Emitting Diode), le quali rappresentano una buona soluzione per il corretto allestimento dei musei. Questo tipo di illuminante, infatti, genera una luce che non emette radiazioni pericolose salvaguardando e preservando l'integrità delle opere d'arte, inoltre è in grado di fare coesistere sicurezza, alta durata, bassa manutenzione e bassi consumi uniti ad un'estrema versatilità nella posa in opera. Nell'allestimento di questo Museo sono stati scelti dei LED di ridotte dimensioni installati in punti non visibili per non disturbare l'osservazione del visitatore, ovvero incassati nel bordo del serramento preesistente e con l'accensione realizzata tramite un pulsante temporizzato.

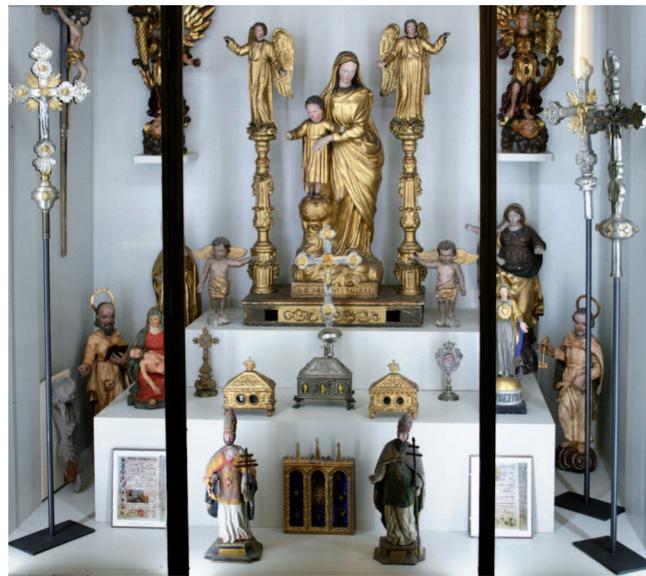
4. La teca museale della chiesa parrocchiale di Chambave, dopo l'intervento. Allestimento non definitivo. (D. Contini)
