PRIMI INTERVENTI CONSERVATIVI SULLA FONTANA DEL MELOGRANO AL CASTELLO DI ISSOGNE: RESTAURO DELL'INTERNO VASCA

Nathalie Dufour, Corrado Pedeli

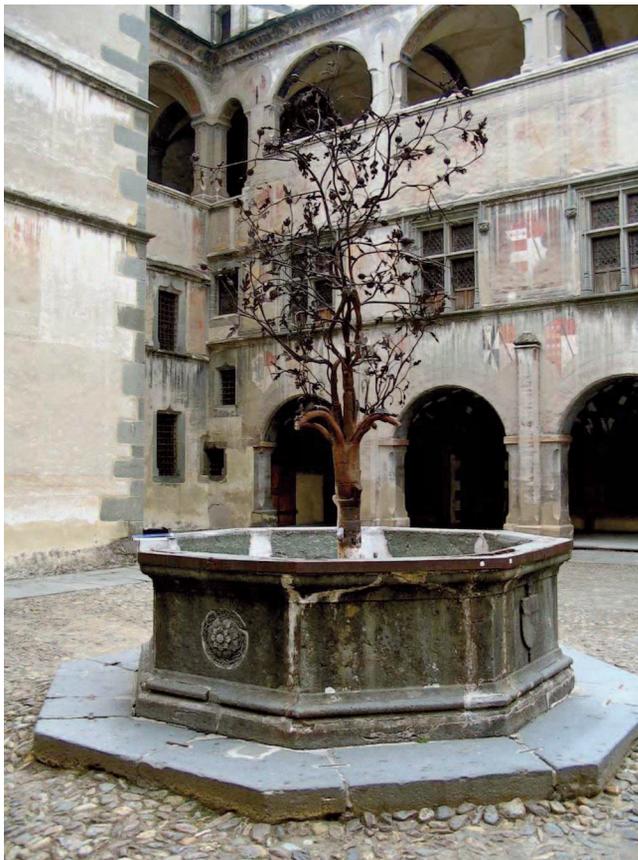
1. La fontana del melograno prima del restauro.
(C. Pedeli)

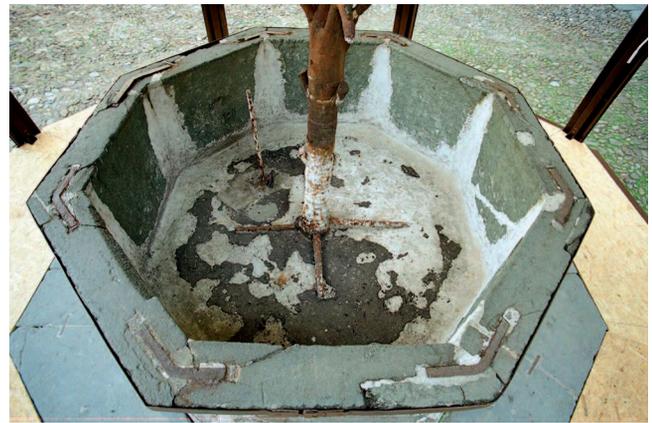
A causa di un progressivo dissesto del suolo su cui poggia la fontana, si è verificato l'allentamento dei giunti tra gli elementi che compongono le pareti e il fondo della vasca. Per ovviare alla conseguente fuoriuscita d'acqua di riempimento, nel corso degli anni, furono eseguiti ripetuti interventi di carattere manutentivo. A tale scopo, in corrispondenza di tutti i giunti interni della vasca furono realizzate grossolane stuccature con malte cementizie di natura diversa, comunemente impiegate in campo edilizio. In particolare, il fondo della vasca fu interamente rivestito con alcuni strati di cemento ed uno finale bituminoso (fig. 2).

2. Interno della vasca prima del restauro. Il fondo e i giunti dei componenti della vasca sono completamente ricoperti da strati di cemento bianco-grigiastro sui quali è visibile il residuo dell'ultimo rivestimento bituminoso nero. Inoltre, si noti la pronunciata ossidazione sul fusto in ferro del melograno e le incrostazioni calcaree bianche che in parte lo rivestono. (G. Di Carlo)

Questo tipo di rimedio non ha dato l'esito desiderato, oltre ad aver deturpato l'aspetto originale. Le superfici erano ulteriormente alterate da colonizzazioni biologiche, da incrostazioni calcaree e da fenomeni evolutivi di decoesione e di esfoliazione.

Per quanto concerne le componenti metalliche, il melograno/quercia in ferro presenta un pronunciato stato di ossidazione superficiale che, in alcune zone, si è evoluto sino a produrre rigonfiamenti ed esfoliazioni, a loro volta ricoperti da incrostazioni di natura calcarea.

- rimozione degli strati cementizi e bituminosi dalle superfici interne della vasca e conseguente ripristino dell'aspetto estetico originale;

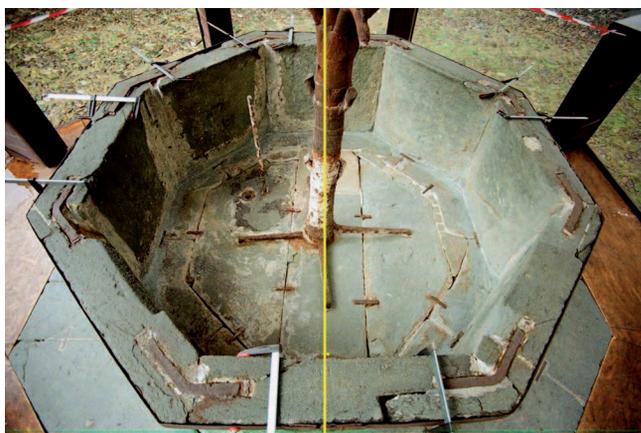
3. Interno della vasca dopo la rimozione dei rivestimenti di cemento e di bitume (a sinistra), e in seguito alla microsabbatura (a destra). (G. Di Carlo)

La fase di rimozione dei materiali estranei soprammessi è stata quella più onerosa, in termini di tempo e difficoltà tecnica. Dopo aver eliminato i residui di guaina bituminosa, sono stati demoliti tutti gli strati di cemento, sia dal fondo che dai giunti dei componenti verticali. L'operazione è avvenuta osservando la massima cautela, frammentando piccole porzioni per volta, mediante la combinazione di tecniche meccaniche diverse (microscalpellatura, vibro incisione, bisturi). Gli strati più sottili e gli aloni residui di stucco cementizio sono stati eliminati definitivamente ricorrendo alla microsabbatura. La pulitura così condotta, ha permesso di restituire alla vasca il suo aspetto originale, prezioso dal punto di vista estetico e costruttivo (fig. 3). D'altro canto essa ha rivelato ampie zone di superficie decoese ed esfoliate. Si è quindi proceduto ad un consolidamento combinato di tipo coesivo-adesivo, mediante consolidanti di nuova concezione, a base di nanoparticelle di biossido di silicio. Successivamente è stato applicato un polimero elastomerico avente duplice funzione: a) garantire definitivamente la riadesione delle parti esfoliate, b) proteggere le superfici lapidee. In seguito, tutti i frammenti e le scaglie di materiale lapideo in fase di distacco sono stati riancorati alla vasca mediante resine epossidiche opportunamente caricate con inerti tixotropici.

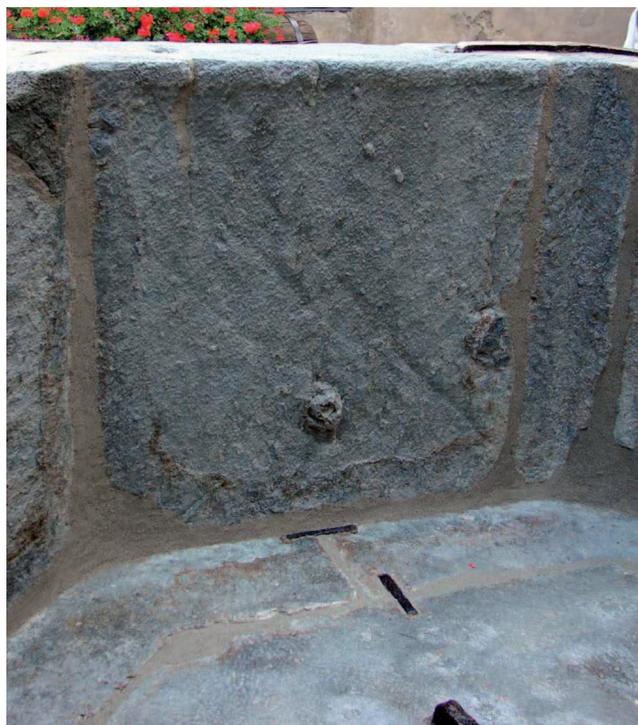
4. Interno della vasca dopo le nuove stuccature dei giunti realizzate con resina elastomerica, caricata con polveri di pietre verdi e grigie. (G. Di Carlo)

L'ultima fase dell'intervento ha compreso la stuccatura e la microstuccatura dei giunti sul fondo e sulle pareti, degli interstizi e dei potenziali accessi per l'acqua.

In questo caso si è ricorsi all'uso di malte, opportunamente formulate, a base di polimeri fluorurati, caricate con polveri di pietre simili, per aspetto, al serpentino di cui è costituita la vasca (fig. 4).

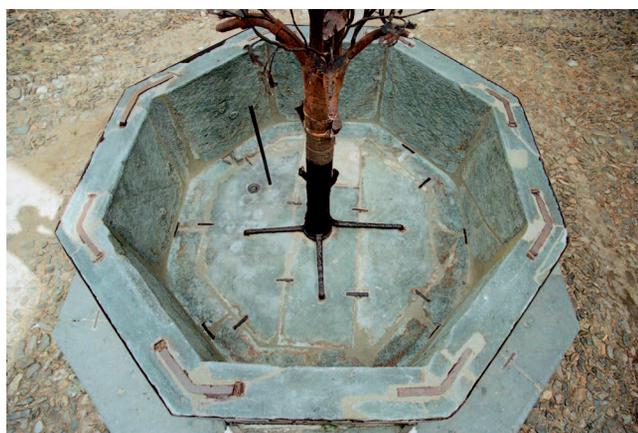
L'intervento sino ad oggi eseguito ha permesso di raggiungere tre importanti obiettivi: a) rifunzionalizzazione della vasca; b) restituzione dell'aspetto estetico originale dell'interno, con particolare riferimento ai dettagli costruttivi (fig. 5); c) sperimentazione e validazione dei prodotti e delle tecniche di intervento.

5. Interno della vasca e bordo, al termine dell'intervento di restauro. (G. Di Carlo)
