## CATTEDRALE SANTA MARIA ASSUNTA IN AOSTA RICOLLOCAZIONE DELLE TRE SCULTURE DEL TIMPANO

MONUMENTO: cattedrale Santa Maria Assunta

COMUNE: Aosta

TIPO D'INTERVENTO: ricollocazione statue dopo restauro

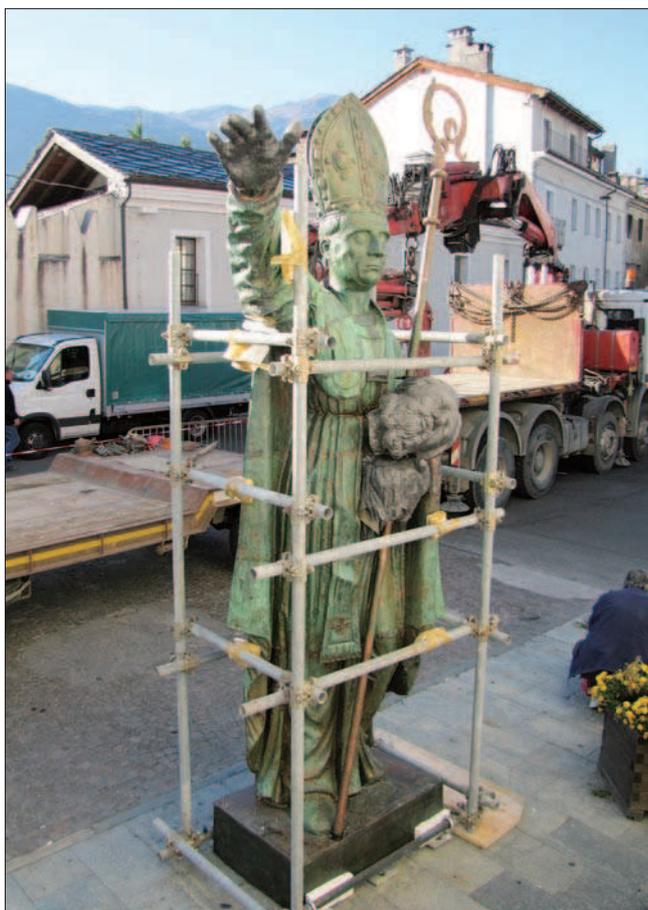
1. Il San Grato con la struttura di sostegno in tubi e giunti metallici.  
(P. Verraz)

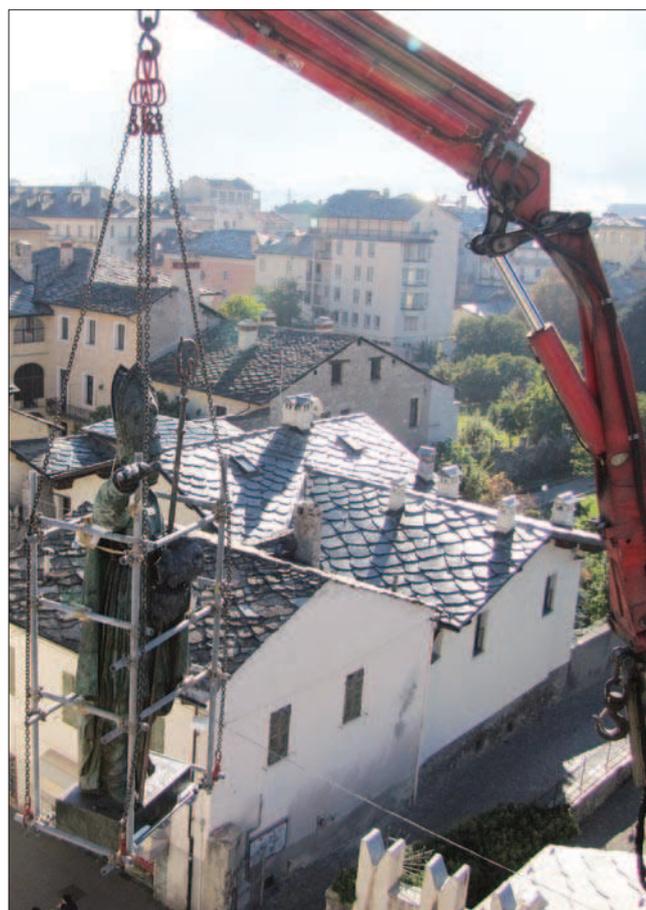
2. Il San Grato agganciato all'autogru durante la fase di sollevamento.  
(P. Verraz)

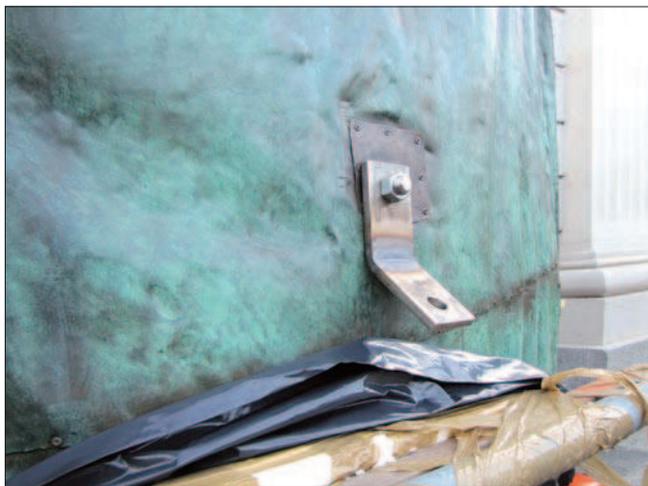
3. Particolare di aggancio della controventatura posteriore.  
(P. Verraz)

Dopo il consolidamento della muratura si è provveduto alla sostituzione delle quattro barre di acciaio filettate con un diametro di 16 mm, previste sul basamento di ogni statua, mediante una malta tissotropica. Per migliorare la stabilità delle opere si è provveduto alla costruzione e posa di tre piastre in acciaio inossidabile, ancorate sul lato posteriore del timpano mediante tasselli chimici, che verranno utilizzate per il fissaggio di una adeguata controventatura costituita da un tondino con un diametro di 30 mm e da elementi imbullonati e saldati in opera.

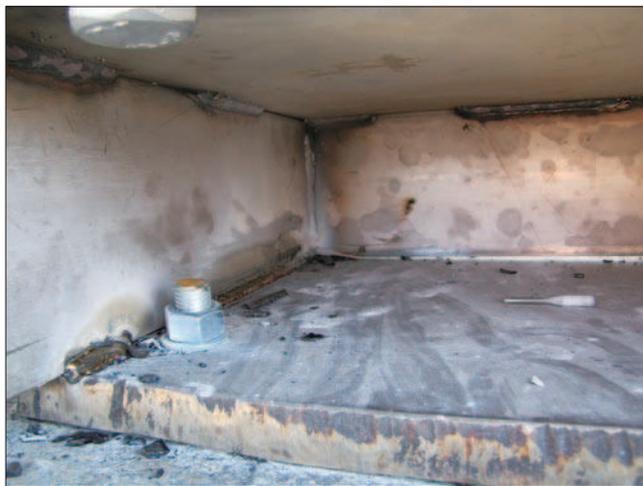
4. Particolare della saldatura in opera della base in acciaio inossidabile.  
(P. Verraz)

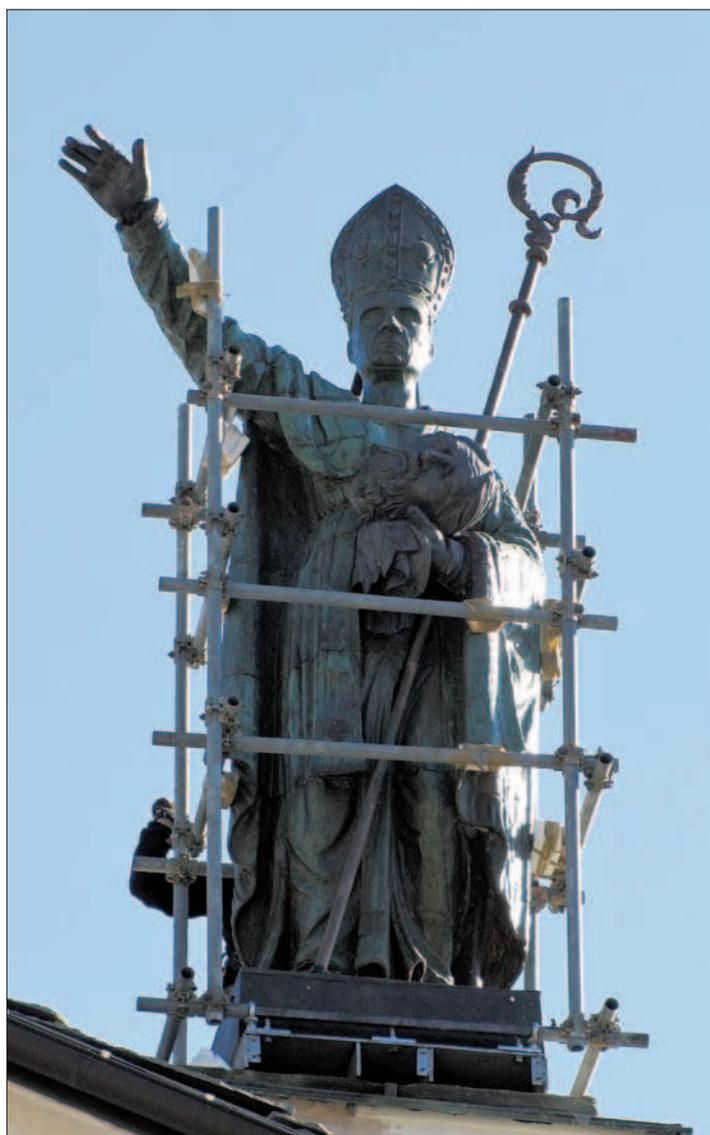
5. Il San Grato ricollocato sul suo basamento, prima dello smontaggio della protezione.  
(P. Verraz)
