## LA CAPPELLA DI NOSTRA SIGNORA DEL ROSARIO NELLA CATTEDRALE DI AOSTA RESTAURO DELLE DECORAZIONI MURALI

MONUMENTO: cattedrale Santa Maria Assunta, cappella di Nostra Signora del Rosario (1863-1868)

COMUNE: Aosta

TIPO D'INTERVENTO: restauro delle decorazioni murali

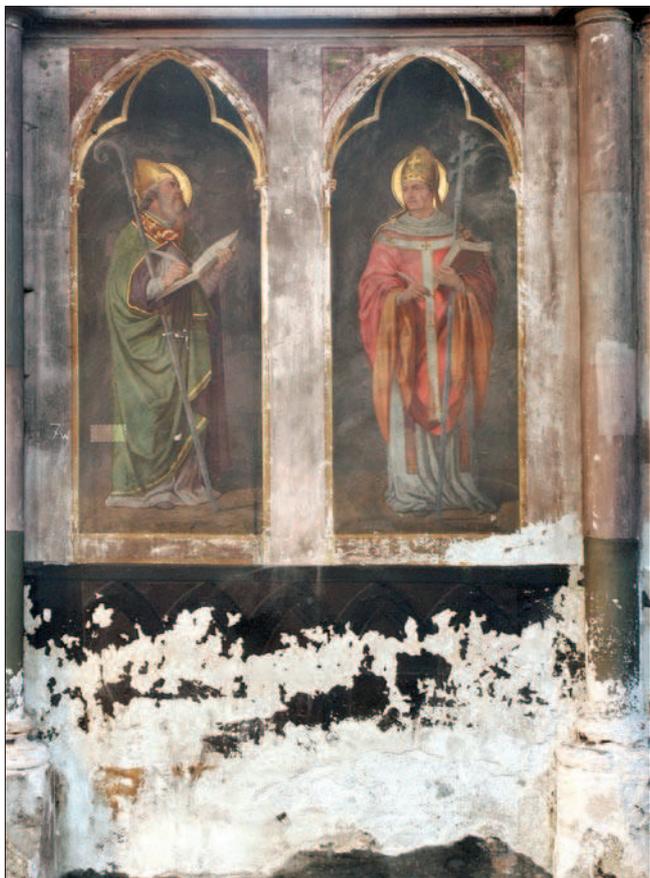
Prima del restauro eseguito nel 2010 l'interno dell'edificio, dismesso al culto da alcuni anni, risultava particolarmente scuro e polveroso; i rivestimenti murali e le vivaci cromie apparivano offuscate da una patina di sporco dovuta all'accumulo di depositi di varia natura. Alla base delle pareti, lo zoccolo era stato completamente ripreso, obliterando l'originale *boiserie* dipinta, di cui era ancora presente qualche traccia sulla parete destra. Al posto della finta cancellata a *trompe-l'oeil*, decorata con ariosi trafori a imitazione degli intagli lignei del coro, il nuovo zoccolo riproduceva una sequenza alquanto semplificata di archetti di gusto neogotico. L'applicazione di questo pesante rifacimento, eseguito in tempi recenti con tinte di natura sintetica, aveva ulteriormente aggravato lo stato di conservazione degli strati sottostanti, già compromessi dall'umidità di risalita e dalle cristallizzazioni saline. Tali problematiche si concentravano prevalentemente sulla parte inferiore delle pareti, a ridosso del pavimento, dove erano presenti i distacchi e le perdite di intonaco più estesi, oltre a esfoliazioni, cadute di pellicola pittorica e stuccature eseguite con materiali non idonei.

Il degrado legato all'umidità di risalita e d'infiltrazione aveva compromesso anche il registro con i santi; la prima figura a si-

nistra dell'ingresso della cappella risultava del tutto illeggibile; altre perdite di pellicola pittorica interessavano i dipinti sulle pareti dietro l'altare. L'umidità, proveniente da infiltrazioni e perdite nel sistema di smaltimento dell'acqua pluviale, non aveva risparmiato le volte, dove si evidenziavano ampie gore e chiazze biancastre dovute ad efflorescenze saline.

1. Lo stato di degrado prima dell'intervento di restauro.  
(Gallarini Bonollo S.n.c.)

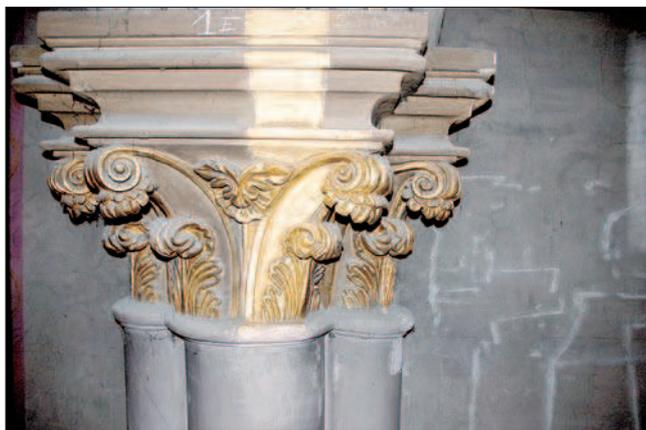
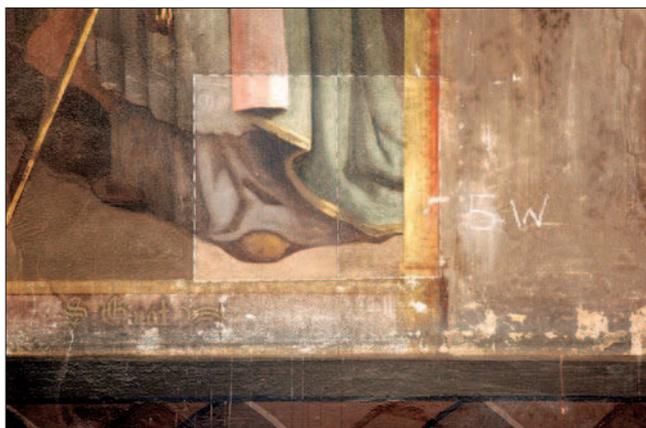
2-3. Tasselli di pulitura su uno dei capitelli e sulla parete dipinta.  
(Gallarini Bonollo S.n.c.)

Sui dipinti dei santi è stata eseguita una pulitura con una soluzione salina a base di carbonato di ammonio che ha permesso di recuperare le vivaci cromie originali e i passaggi chiaroscurali prima oscurati dallo sporco superficiale. L'intervento è stato completato con il consolidamento dell'intonaco e la reintegrazione pittorica, secondo le procedure e le metodologie individuate in fase progettuale.

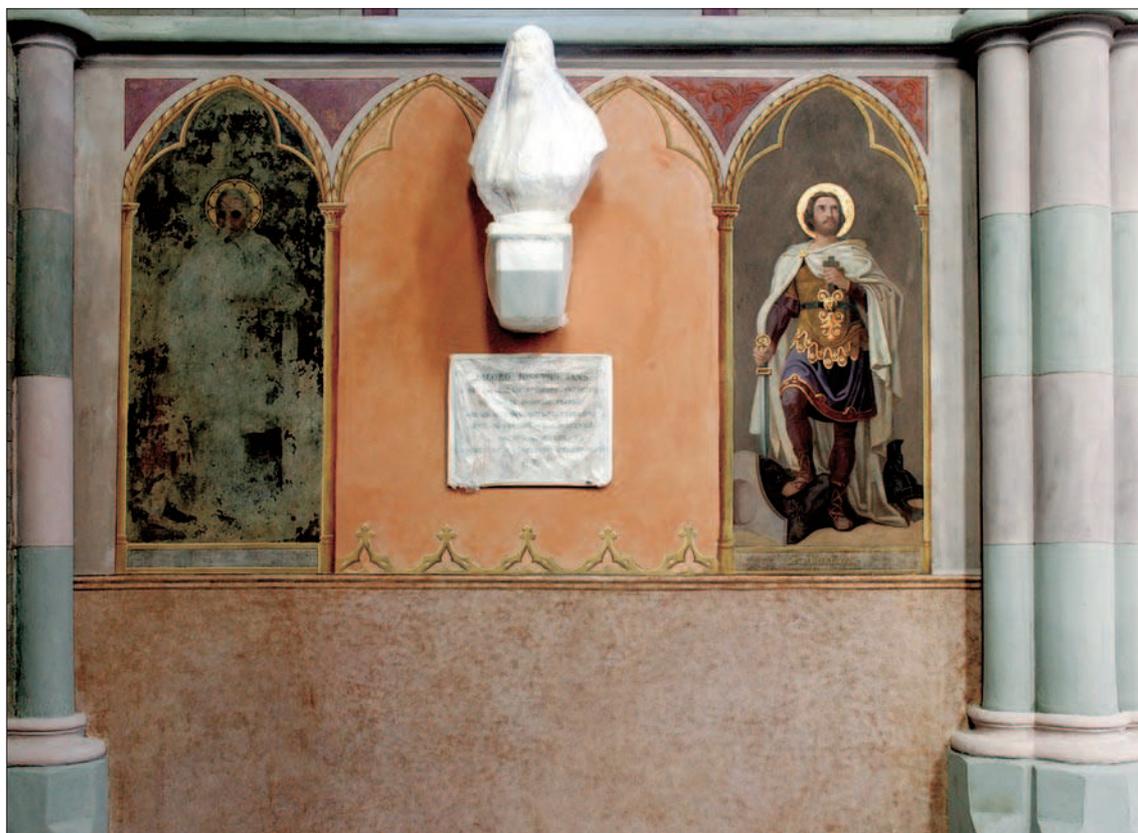
4. Particolare dopo il restauro.  
(Gallarini Bonollo S.n.c.)

L'intervento nel suo insieme ha restituito omogeneità alle superfici dipinte ridando luminosità alle coloriture, i bagliori alle dorature e i calcolati effetti pittorici del progetto decorativo originale.
