## INTERVENTIONS D'ENTRETIEN EXTRAORDINAIRE SUR LES ANNEXES DU CHÂTEAU D'AYMAVILLES : LA GRANDZE ET LES ÉCURIES

Nathalie Dufour

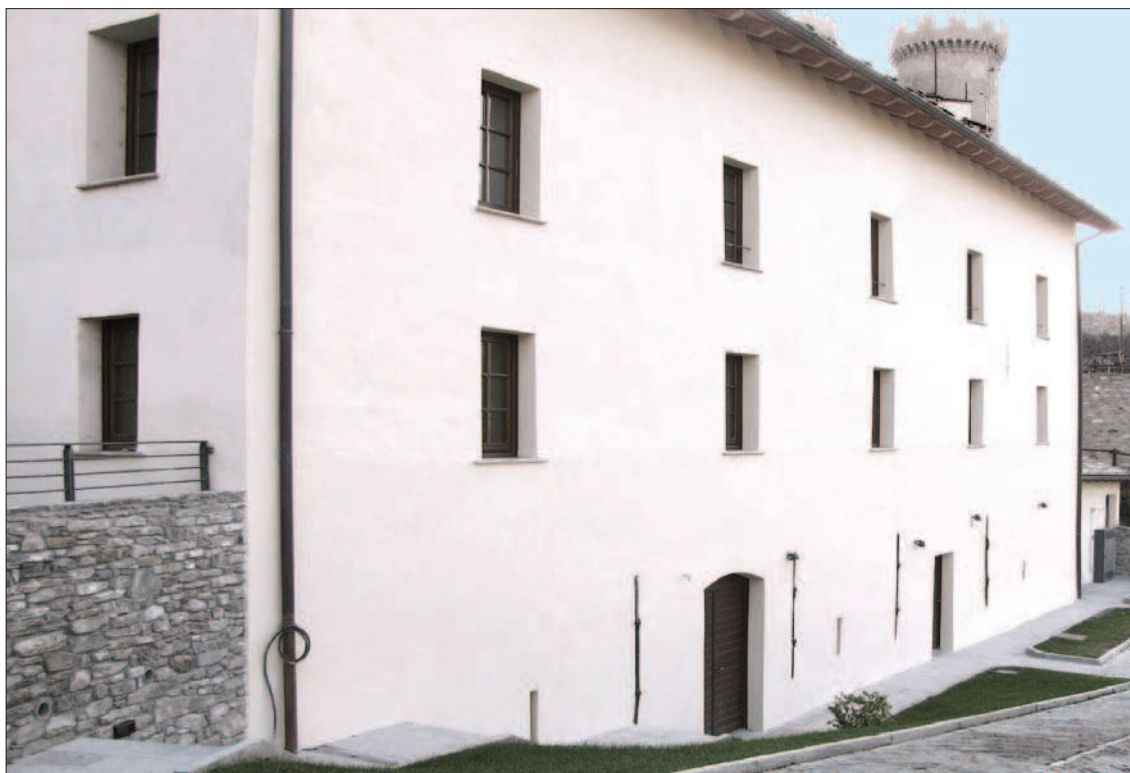
1. La façade Nord de la grandze après les travaux.  
(A. Novel)

Un contrôle attentif de l'état de dégradation de la surface du mur Nord a également déterminé le choix d'une réfection complète des enduits. Cette opération a été menée en deux étapes distinctes : en effet, après avoir enlevé l'enduit abîmé jusqu'à la maçonnerie en pierre sous-jacente, il était préférable d'attendre quelques mois pour permettre l'évaporation de l'humidité résiduelle. Au cours de l'été, la maçonnerie a été soigneusement nettoyée et poncée et elle a fait l'objet d'un monitoring, car quelques zones plus foncées pouvaient paraître saturées d'eau. Toutefois, l'examen des mortiers interstitiels a permis d'établir que le matériau utilisé présentait des porosités différentes et, par conséquent, réagissait différemment à l'environnement.

À la fin de l'été, le chantier s'est achevé par la pose d'un nouvel enduit à la chaux et par la peinture des nouvelles parties réalisées.

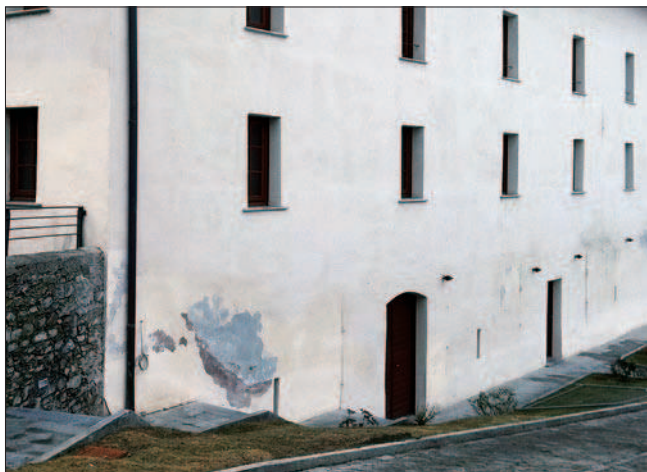
Pour ce qui est de la maintenance extraordinaire de la *grandze*, le but de l'intervention était d'assainir complètement les murs Nord et Est, concernés par des traces importantes d'humidité ascensionnelle jusqu'au rebord des fenêtres du premier étage.

En effet, au fil du temps, l'humidité excessive présente à l'intérieur des maçonneries - due à de nombreux facteurs concomitants, comme l'accumulation systématique de neige contre le mur, l'absence d'un vide ventilé approprié et, aussi, une installation d'irrigation qui mouillait les parties basses du bâtiment - avait causé des efflorescences et des regonflements, ainsi que des détachements de la peinture et de l'enduit sous-jacent.

2. La façade Nord de la grandze avant les travaux.  
(A. Novel)

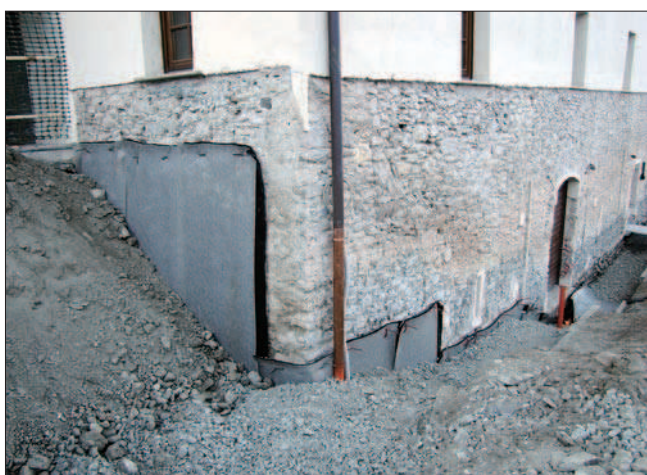
3. L'angle Nord-Est de la grandze pendant les travaux d'imperméabilisation et de réfection de l'enduit.  
(A. Novel)

Au cours de 2011, notamment, une tranchée de plus d'un mètre et demi de profondeur a été creusée le long

du mur Nord du bâtiment, afin d'arriver sous le niveau du revêtement de sol des pièces du sous-sol et d'intercepter le niveau d'humidité à amener vers l'extérieur ; une autre tranchée a été creusée le long du mur du côté Est, sur environ trois mètres de long et avec une profondeur moyenne de six mètres par rapport au niveau de piétinement actuel, pour réaliser un vide ventilé protégeant une zone qui s'avère froide et humide en raison de la conformation et de la localisation du terrain.

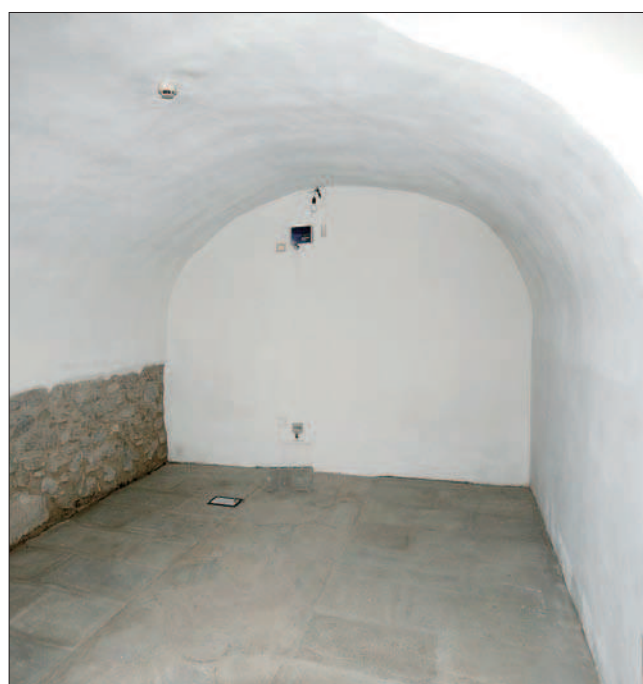
4. Le sous-sol des écuries à la fin des travaux.  
(A. Novel)

du sous-sol du bâtiment, l'enduit abîmé a été ôté ; la maçonnerie portante en pierre a ainsi été mise à nu, soigneusement nettoyée et une rejointoiement a été effectué. Afin d'éviter la réintroduction d'humidité dans les pièces et sur les murs, lors de la réalisation d'un nouvel enduit de finition, il a été décidé de laisser la surface en pierre apparente. Les parties encore enduites ont été dûment repeintes. De plus, la surface de piétement a été partiellement modifiée : le gravier a été éliminé et des dalles en pierre ont été posées, afin d'augmenter la superficie utile en vue d'une utilisation future.

Parallèlement à l'intervention de bâtiment, afin d'améliorer les conditions à l'intérieur et de diminuer les effets de l'humidité ascensionnelle du sol qui, vu la destination d'origine (caves), avait été simplement couvert de gravier, un système d'éloignement de l'humidité a été installé. Il est constitué de dispositifs générant des impulsions électromagnétiques multifréquences en mesure d'assurer une barrière électromagnétique pour contraster la remontée capillaire de l'humidité et, ainsi, interrompre la dégradation des murs, puis l'éliminer tout à fait.

Dans le détail, trois dispositifs de puissances différentes ont été installés ; ils sont dimensionnés pour garantir un champ électromagnétique approprié pour les maçonneries en pierre contre terre et d'une épaisseur considérable. Placés à des points stratégiques sur les murs des pièces et reliés au réseau électrique, ces dispositifs ont également été dotés de sondes insérées dans les murs, qui permettront de surveiller constamment leur conductance électrique et, donc, leur déshumidification relative. En outre, les données pourront être transférées sur PC au moyen d'un câble sériel, afin de les étudier et de comparer leur évolution.

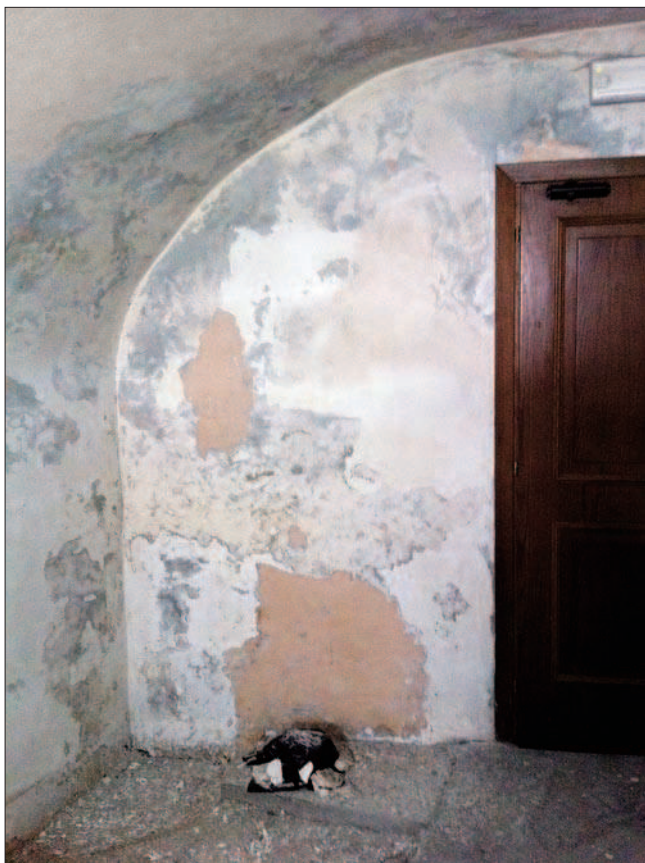
En ce qui concerne l'entretien extraordinaire des écuries, l'intervention prévoyait le remplacement de la couche imperméabilisante de l'extrados des voûtes du sous-sol, au Sud-Ouest du bâtiment lui-même, ainsi qu'une série d'interventions de bâtiment, toujours au sous-sol, afin de le rendre plus vivable. Les murs de ces espaces étaient, en effet, dégradés à cause d'une humidité excessive à l'intérieur de la maçonnerie, aussi bien ascensionnelle que due à des infiltration à partir du haut.

5. *L'intérieur des écuries avant les travaux.*  
(A. Novel)

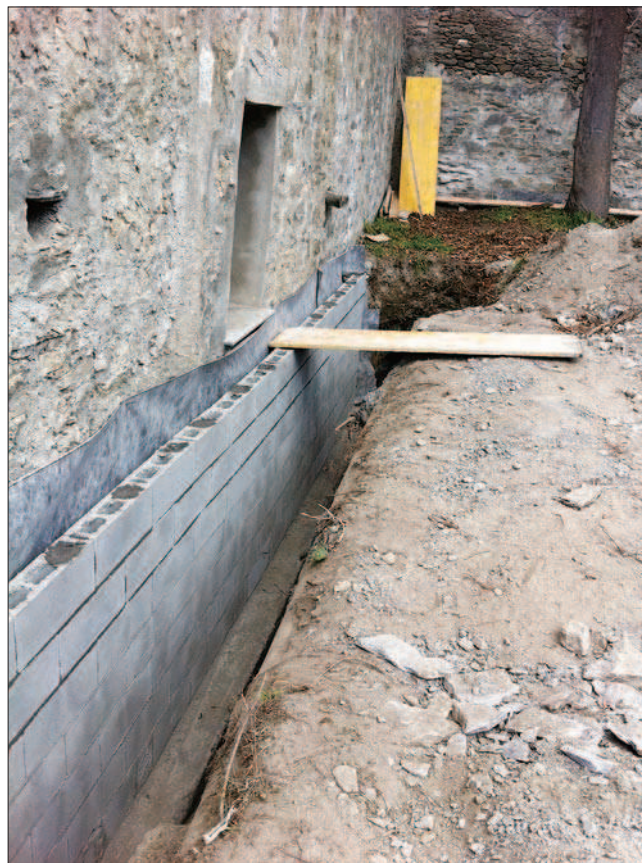
6. *Les écuries pendant les travaux d'imperméabilisation et de réalisation d'un contre-mur ventilé.*  
(A. Novel)

Pour résoudre ces problèmes d'humidité, une tranchée a été creusée à l'Ouest du bâtiment, suffisamment profonde pour parvenir à découvrir l'extrados des voûtes des locaux du sous-sol, jusqu'à la base même du mur de ces pièces ; la couche imperméabilisante actuelle a été remplacée par une nouvelle couche plus performante au point de vue physique et mécanique. Une deuxième tranchée a été creusée dans la zone au Sud-Est, afin de réaliser un vide ventilé drainant pour garantir un espace aéré contre le mur portant et éloigner l'eau contenue dans le sol. Enfin, dans les pièces

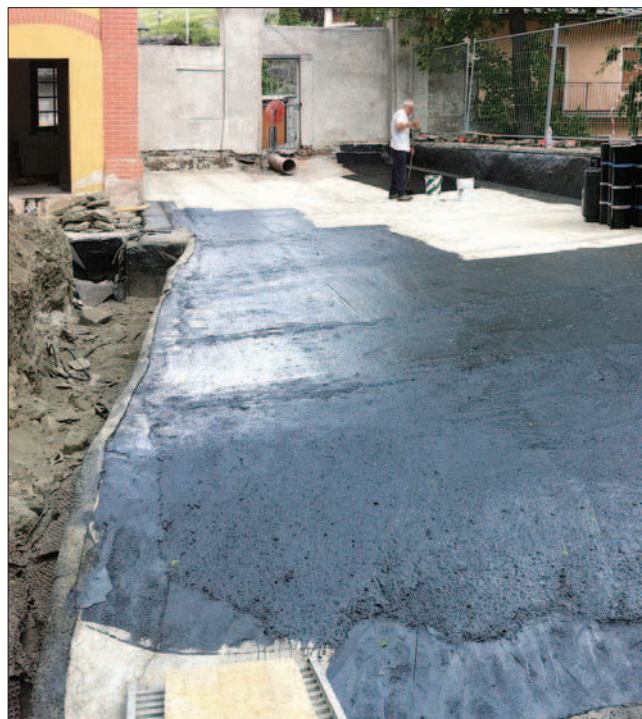
7. *Imperméabilisation de l'extrados des voûtes des écuries.*  
(A. Novel)
