## RESTAURO DELLA SCULTURA DUE FIGURE

AUTORE/AMBITO: Luciano Minguzzi (Bologna, 1911 - Milano, 2004)

LOCALIZZAZIONE: Châtillon, Castello Gamba, inv. 464 AC

TIPO D'INTERVENTO: restauro

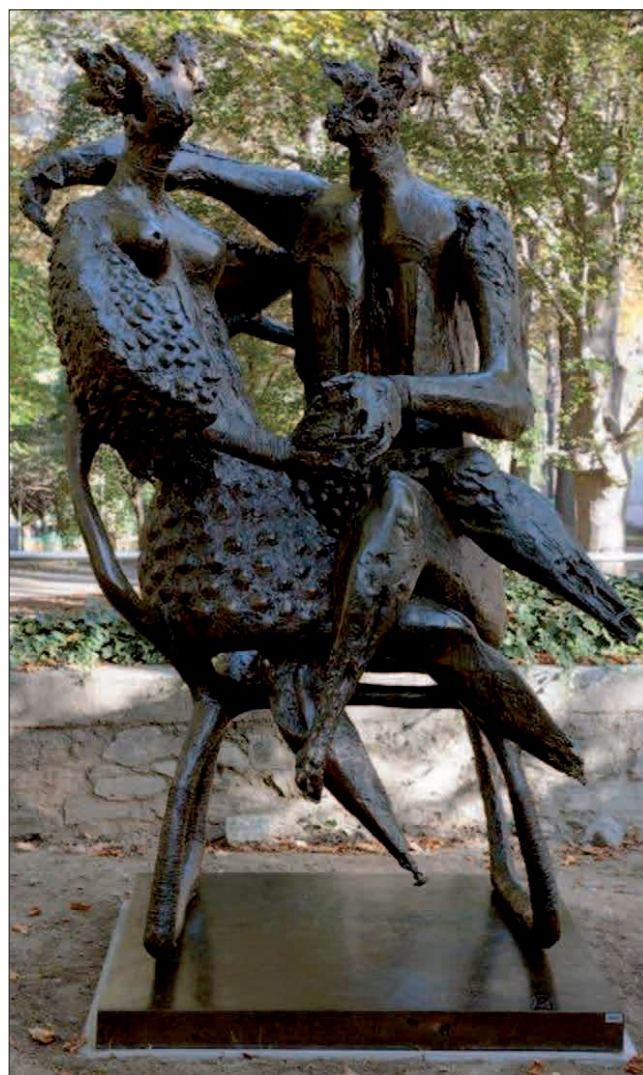
1. L'opera al termine del restauro.  
(P. Robino)

Il restauro è stato finalizzato al recupero della superficie bronzea. A questo scopo si è proceduto alla rimozione, con lavaggi e strumenti meccanici, delle patine di alterazione, per arrivare alla patina di ossido che si trova a contatto diretto della superficie metallica la quale ha una funzione sia estetica che protettiva, in quanto è la prima alterazione stabile che il metallo produce a contatto con l'ossigeno presente nell'atmosfera.

Dopo la pulitura si è proceduto al ripristino della crepa, all'interno della quale sono state asportate, il più possibile, le scaglie di ossido di ferro; la fessura è stata quindi

riempita e sigillata con resina epossidica per impedire l'ingresso dell'acqua piovana. Con la stessa resina sono stati sigillati i fori più profondi presenti sulla scultura.

Per preservarla dagli agenti esterni, almeno sul breve periodo, si è proceduto alla stesura di un protettivo sintetico.
