RESTAURO DEI DIPINTI MURALI NELLA CAPPELLA DEL PRIORATO DELLA COLLEGIATA SANTI PIETRO E ORSO IN AOSTA

Rosaria Cristiano, Maria Paola Longo Cantisano, Viviana Maria Vallet, Novella Cuaz*

Il lungo intervento di restauro dei dipinti murali situati sulle pareti e sulle volte della cappella del priorato di Sant'Orso si è concluso nel corso dei primi mesi del 2012.¹

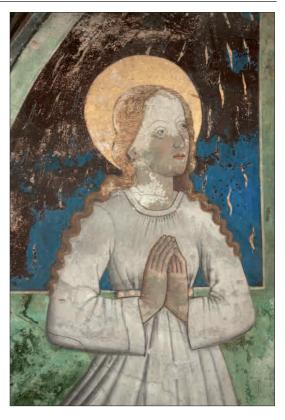
2. Parete nord, Vergine annunciata, prima del restauro. (Ph. Trossello)

Lo stato di conservazione è mediocre. Si segnalano un importante dissesto di muratura con fessure molto profonde, localizzato sopra l'architrave della finestra, e un'ampia lacuna di supporto che attraversa la figura del Dio Padre. La lacuna, che prosegue anche sulla vela della volta, si presenta risarcita con una malta cementizia, molto dura e di colore grigio, finita in superficie da una pastina di colore bianco. Entrambe debordano ampiamente sull'originale. Il risarcimento pittorico di questa zona risulta virato e alterato. Sul volto del Dio Padre è presente uno spesso strato di

ravvivante di colore grigio, opaco, che ne impedisce quasi completamente la lettura. L'azzurrite è conservata in zone limitate, mentre la doratura dell'aureola della Vergine è ben conservata. La stesura di ravvivante è molto ingiallita, soprattutto sull'azzurro. Sullo sfondo, alcune porzioni di verde si presentano alterate (bruno o in verde-azzurro); in altre zone il colore è completamente perduto. I sali hanno anche qui creato un degrado puntuale con perdita della cromia, sollevamenti e piccoli crateri.

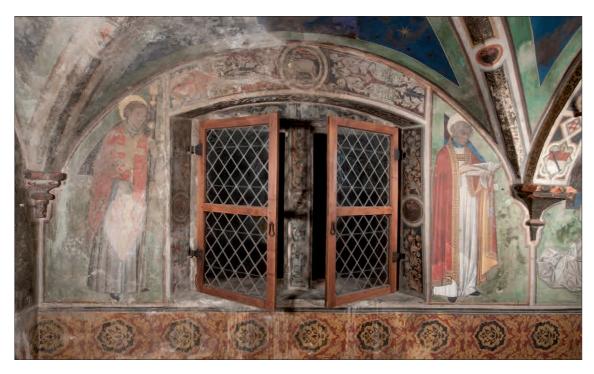
1. Parete nord, sant'Orso e san Pietro, prima del restauro. (Ph. Trossello)

Lo stato di degrado della figura di sant'Orso è, insieme alla Maddalena, quello peggiore di tutto il ciclo, soprattutto a causa dell'infiltrazione di acqua meteorica dalla copertura. Durante il procedimento di evaporazione l'acqua ha veicolato in superficie i sali solubili, creando un generale fenomeno di efflorescenze e subflorescenze saline e la conseguente perdita di parte delle stesure a secco. La lettura appare inoltre molto disturbata da una presenza massiccia di crateri, di piccole e medie lacune di intonaco e da numerosissimi sollevamenti della pellicola pittorica, comunque duri, ben coesi e adesi. Sulla superficie è inoltre presente uno strato di materiale filmogeno fortemente alterato e un generale strato di polveri atmosferiche sedimentate. La stessa tipologia di degrado compare anche nella porzione bassa della zoccolatura.

L'impostazione esecutiva è uguale a quella del sant'Orso. In questo caso però il rosso del piviale è dato ad affresco, trattandosi di un'ocra. Lo stato di conservazione è decisamente buono. Sono visibili alcune fessure di minima entità negli attacchi con la volta. Sulla superficie sono presenti piccole lacune sparse provocate da colpi accidentali, graffi e iscrizioni incise, un generale strato di sporco, un *film* di ravvivante ingiallito, numerose macchie e chiazze di colore bruno di natura verosimilmente cerosa. Sul viso del santo si rileva un degrado puntuale di microcrateri, provocato dai sali. La lamina dell'aureola è in buona parte perduta, così come l'azzurrite e la malachite dello sfondo.

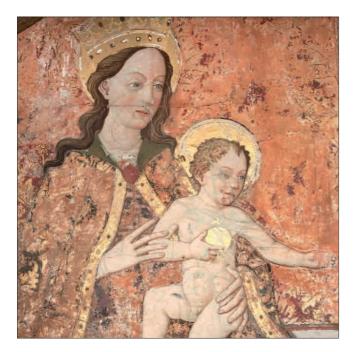
3. Parete est, Madonna col Bambino, prima del restauro. (Ph. Trossello)

Lo stato di conservazione è discreto. Sugli incarnati sono presenti dei graffi profondi ad andamento circolare, particolarmente invasivi sulla figura del Bambino. Si segnala la presenza di piccole porzioni circoscritte di sollevamenti e una profonda crepa d'intonaco all'innesto della volta. Nella porzione bassa, tra i piedi del priore e l'attacco dello zoccolo, si rilevano importanti depositi di cera nera.

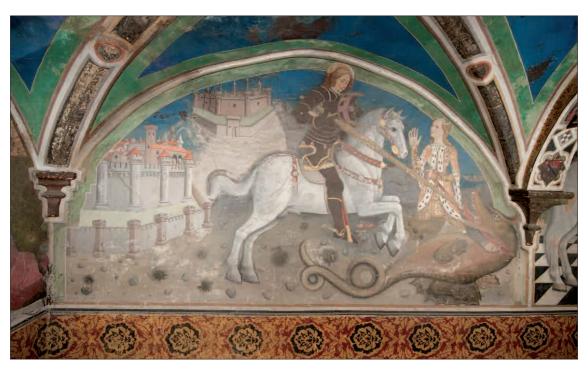
4. Parete sud, san Giorgio uccide il drago, prima del restauro. (Ph. Trossello)

Lo stato di conservazione della scena è buono, a parte la generale perdita di piccoli frammenti di colore e la presenza di graffi, incisioni e scritte sia a sanguigna che a grafite. La presenza di un ravvivante molto ingiallito e il deposito di polveri eliminano quasi completamente i contrasti cromatici, rendendo la scena opaca e poco leggibile. Si evidenzia la presenza di ritocchi alterati sul volto del santo, una generale alterazione del pigmento rosso e un pesante annerimento dell'armatura.

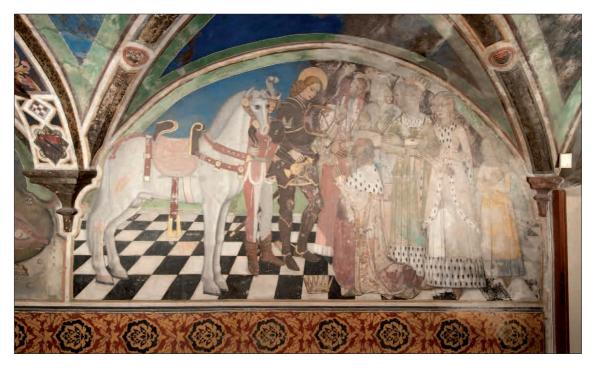
5. Parete sud, il battesimo del re, prima del restauro. (Ph. Trossello)

La linea netta e verticale del degrado comporta la perdita di buona parte delle stesure, a secco e ad affresco, nella porzione destra. Si segnalano anche zone con perdita superficiale o rigonfiamento dell'intonachino, in particolare sulla testa del re e sulla spalla destra dell'ancella. Nelle zone d'intonaco privo di cromia è ben visibile lo strato giallo-grigio del protettivo ossidato. Molti pigmenti si presentano alterati a causa dell'ingiallimento del protettivo e della migrazione superficiale del legante proteico.

Parte delle pastiglie di gesso, in particolare sulla cotta dell'armatura, sono lacunose. Sulle zone limitrofe alla lamina d'oro sono visibili delle migrazioni di legante resinoso che provengono o dalla missione o dal beverone.

Anche su questa scena sono stati realizzati in passato numerosi segni, incisioni e scritte.

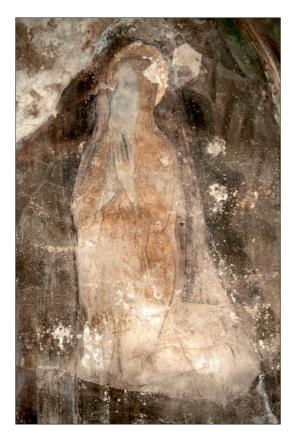
6. Parete ovest, santa Maria Maddalena, prima del restauro. (Ph. Trossello)

Lo stato di conservazione della Maddalena è decisamente compromesso dalle spinte dei sali che hanno provocato numerosissimi crateri, sollevamenti della cromia con caratteristico aspetto a capanna, perdita di colore e perdita superficiale di intonaco.

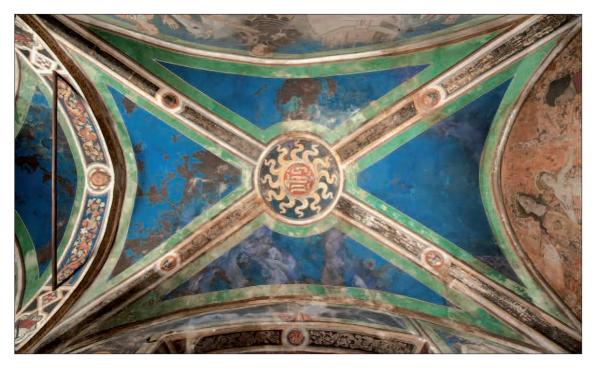
7. Volta a est, prima del restauro. (Ph. Trossello)

Lo stato di conservazione della volta est risulta mediocre; a causa di importanti dissesti, parte della vela a nord è stata ricostruita con ampie stuccature. Della decorazione originaria dei costoloni se ne preserva circa il 50%, mentre il restante è frutto del rifacimento novecentesco. Le lamine dei costoloni si presentano ossidate, di colore bruno scuro, e le lacche sono quasi completamente perdute. L'azzurrite è in generale abbastanza ben conservata, a parte alcune zone dove è stata rudemente asportata con gesti meccanici di scalfittura. Sulla vela a sud è presente un'importante concrezione di sali (ossalati), mineralizzati sulla superficie; l'area interessata si presenta di colore verde brillante. La vela soprastante l'altare presenta un notevole deposito di nerofumo.

In entrambe le crociere, il sole centrale ha perso quasi completamente la lamina.

In generale, su tutte le volte è presente uno strato di ravvivante ingiallito, un deposito di polveri nere e numerose riprese di colore fortemente degradate e virate nei valori cromatici.

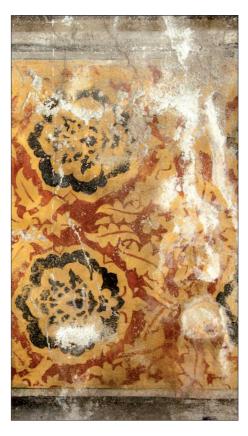
8. Zoccolatura, prima del restauro. (Ph. Trossello)

Lo stato di conservazione è mediocre, principalmente riscontrabile nella parete nord, in corrispondenza delle finestre e della migrazione del degrado dal tetto, a causa delle infiltrazioni di acqua meteorica.

In generale, vi sono ampie porzioni d'intonaco a vista. Le zone limitrofe hanno perso quasi completamente i colori rosso e nero, mentre è ancora presente il giallo seppure alterato e ingrigito dalle concrezioni. La zona corrispondente alla Maddalena presenta anche un fenomeno diffuso di microcrateri

Su tutto lo zoccolo si rilevano numerosi graffi, usure da sfregamento diretto e un consistente strato di cera e di polvere nera.

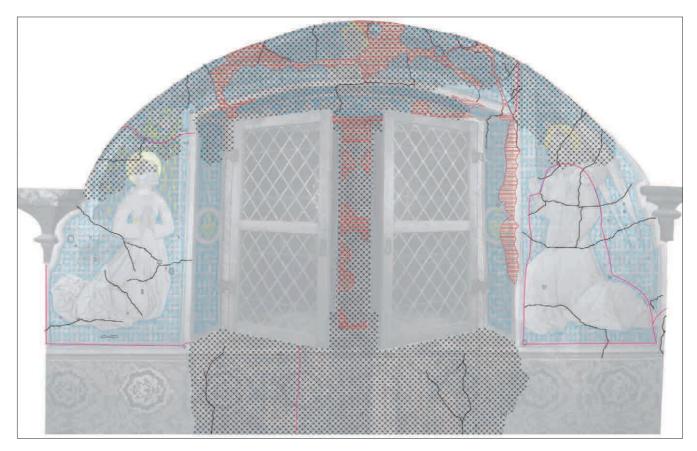
L'impostazione pittorica è la stessa che si presenta nelle altre figure della parete. Si rileva un degrado provocato dai sali, in particolare sulla policromia delle ali e sull'incarnato del viso. Gli altri colori si presentano invece in discreto stato di conservazione. Nella parte bassa della figura, è evidente un deposito di polveri e nerofumo. Si evidenziano alcuni graffi e piccole lacune di minima entità.

10. Stato di conservazione e tecniche di esecuzione: parete nord, Vergine annunciata. (Elaborazione N. Cuaz, E. Favre)

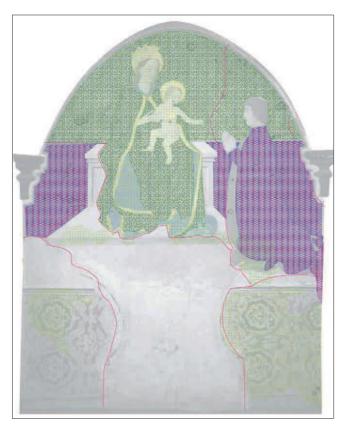
11. Stato di conservazione e tecniche di esecuzione: parete est, Vergine col Bambino e Giorgio di Challant. (Elaborazione N. Cuaz, E. Favre)

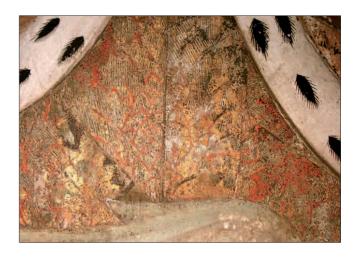
14. Parete sud, vestito della principessa, durante la pulitura. (N. Cuaz)

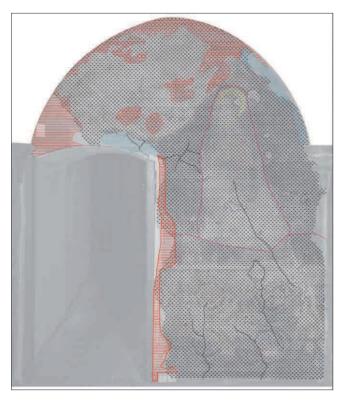
15. Stato di conservazione e tecniche di esecuzione: parete ovest, santa Maria Maddalena. (Elaborazione N. Cuaz, E. Favre)
