LAVORI DI RECUPERO E RIFUNZIONALIZZAZIONE DELLA TOUR DE L'ARCHET A MORGEX E SUA DESTINAZIONE A CENTRO STUDI STORICO LETTERALI NATALINO SAPEGNO

Fabio Coluzzi, Nathalie Dufour

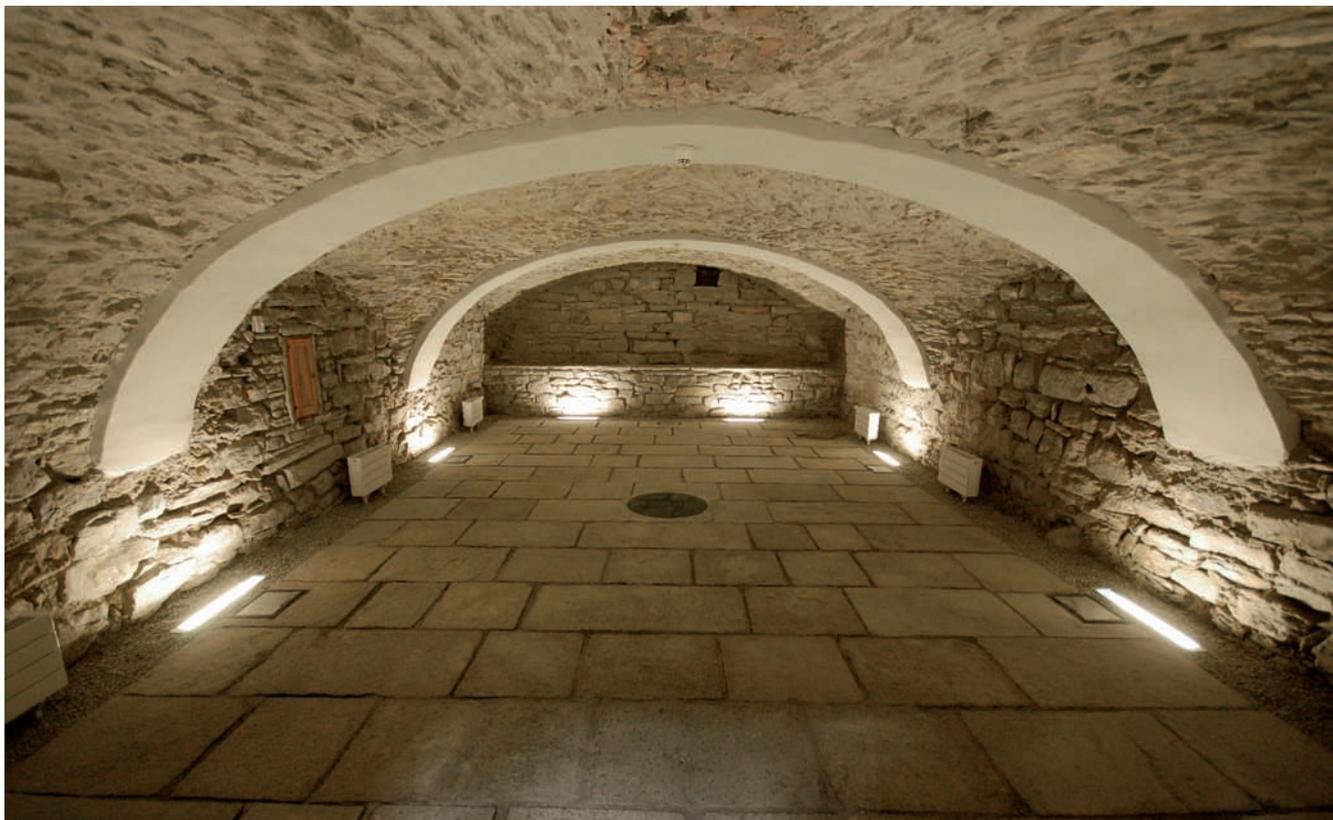
5. Locale al piano interrato nella zona sud. (Archivi Soprintendenza per i beni e le attività culturali)

Al livello interrato sono state recuperate le due cantine risanando le murature e le strutture voltate di copertura e realizzando un nuovo pavimento lapideo al di sopra di opportuni vespai areati.

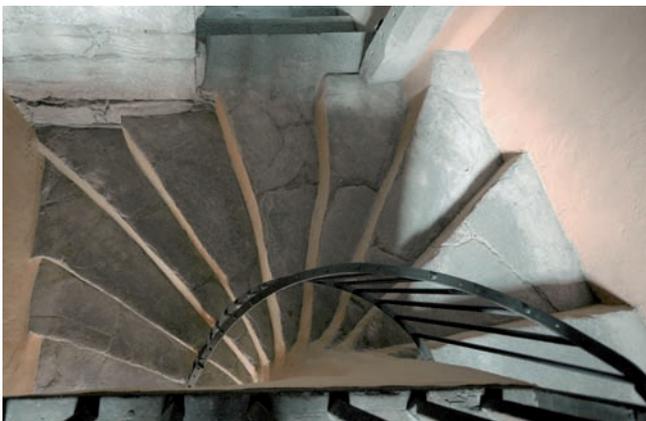
6. *Vista scala a viret dall'alto.*
(Archivi Soprintendenza per i beni e le attività culturali)

L'ascensore e la scala posti nel cortile sono di nuovo inserimento mentre è stata restaurata con fibre di carbonio la scala a *viret* i cui gradini lapidei sono stati accuratamente puliti e sono state integrate le piccole lacune presenti nelle pedate.

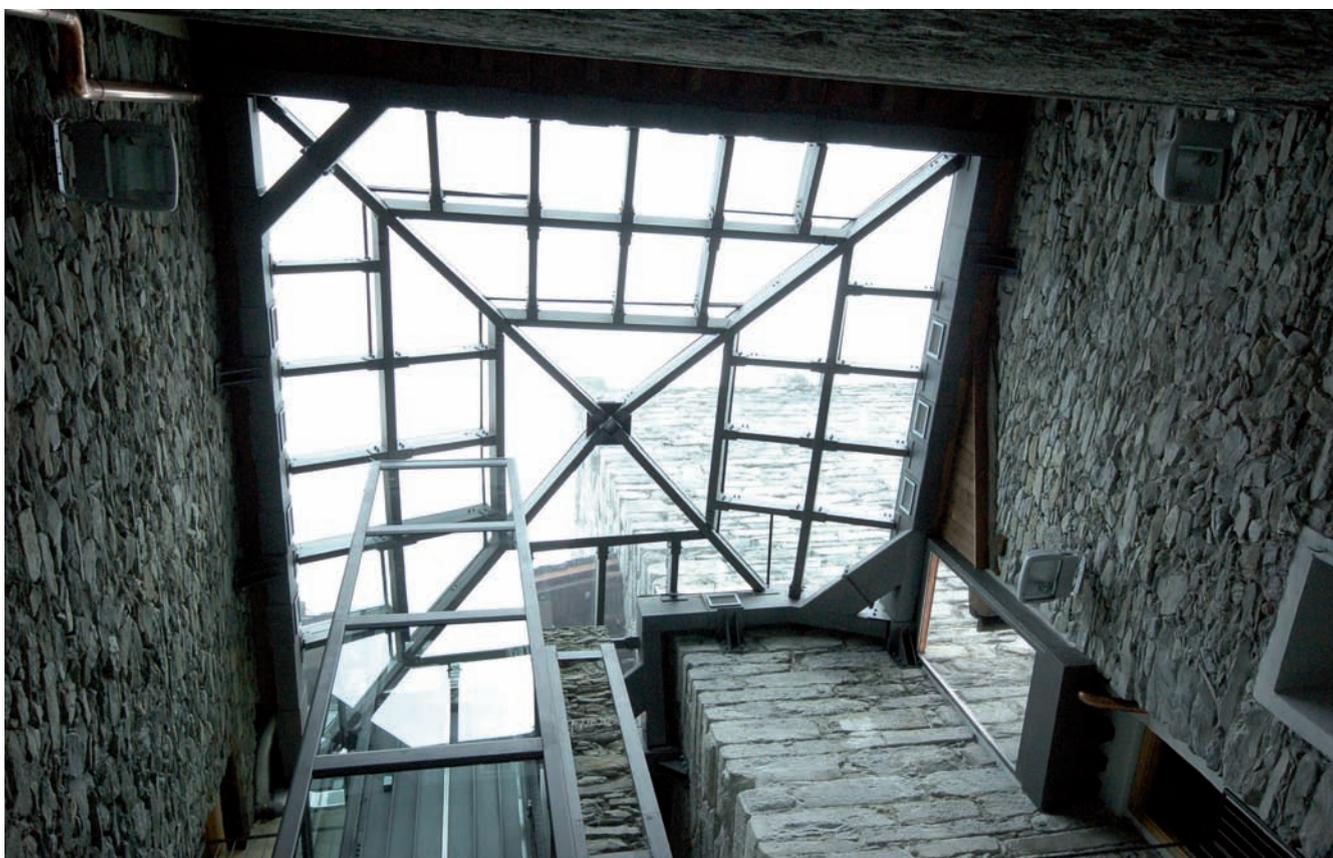
10. Copertura del cortile interno in acciaio e vetro. (Archivi Soprintendenza per i beni e le attività culturali)

ha previsto la realizzazione di una copertura vetrata piramidale, con struttura in acciaio, che fa diventare il cortile un luogo di accoglienza protetto dalle intemperie. Questo ambiente si presenta molto alto e delimitato da fronti perimetrali massicci, movimentati geometricamente dall'incastarsi dei diversi corpi di fabbrica che ne aumentano la spettacolarità e accentrano l'attenzione verso il mirabile lato nord della torre centrale.

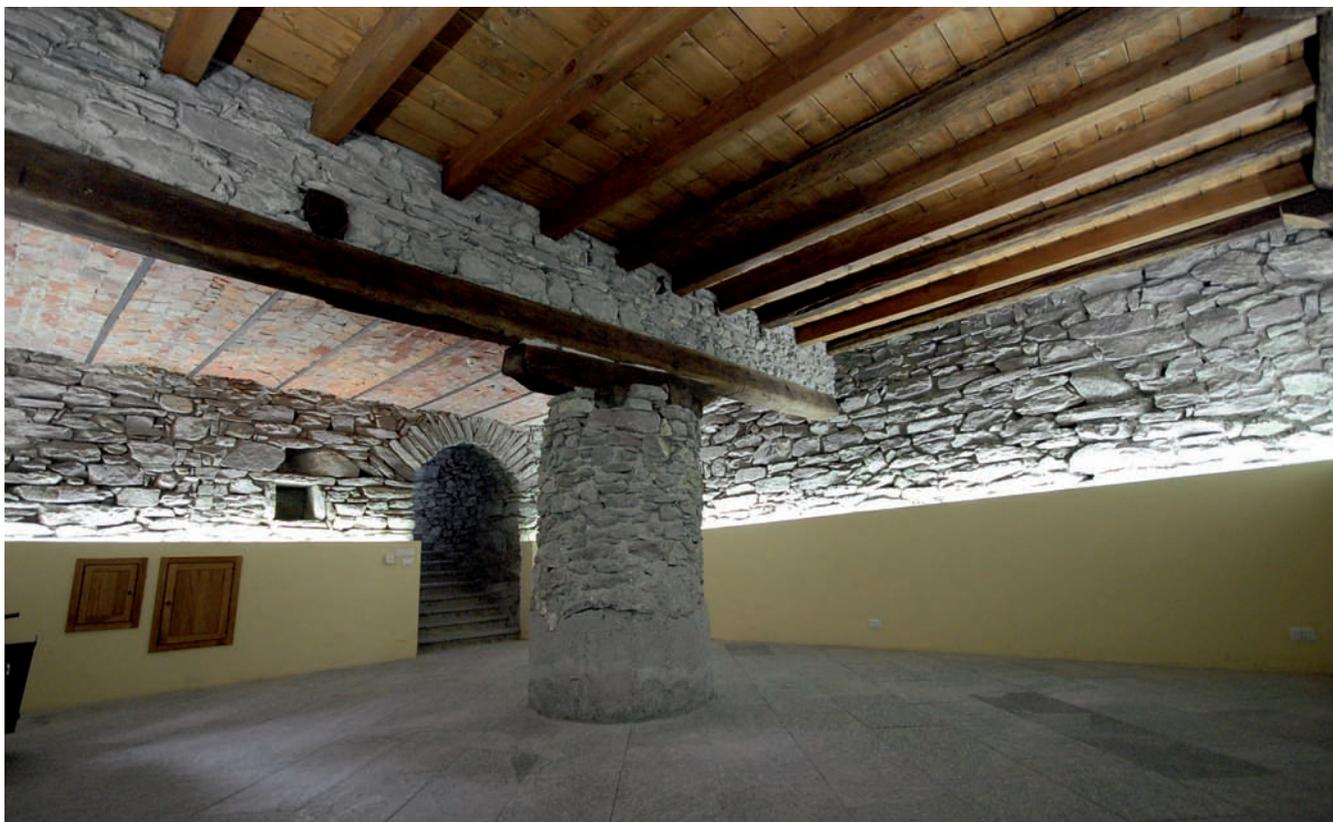
11. Locale al piano interrato lato nord. (Archivi Soprintendenza per i beni e le attività culturali)
