PROGETTO DI RESTAURO DELLE FACCIATE DEL CASTELLO DI AYMAVILLES

MONUMENTO: castello di Aymavilles

TIPO INTERVENTO: restauro

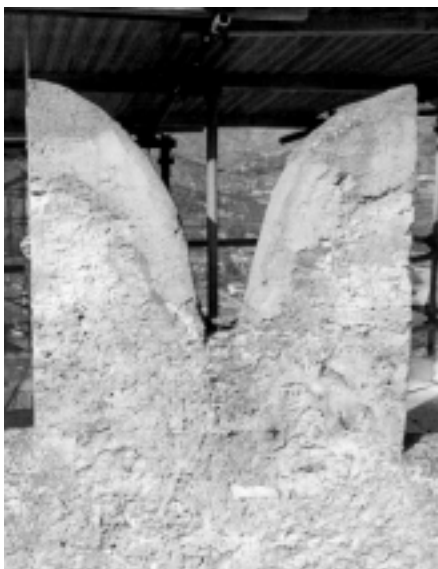
Merlo 07 I della torre nord-est prima dell'intervento di asportazione delle parti in cemento. (A. Novel)

protezione finale per garantire una conservazione della materialità, ancora giunta a noi, di questa porzione così antica del castello. Le torri sono state restaurate anche nella parte sommitale della merlatura tramite l'eliminazione e la sostituzione di un precedente intervento a base di cemento, realizzato nei merli guelfi delle torri a sud e in quelli ghibellini delle torri a nord. Per gli intonaci settecenteschi, più delicati e a finitura più liscia, si è prevista una pulitura molto morbida a base di spazzole e acqua nebulizzata e la ripresa delle diverse tonalità di finitura presenti nelle varie ripartiture delle facciate. Un delicato e puntuale intervento di restauro con pulitura e protezione è stato previsto per gli stucchi, per le decorazioni e per le meridiane molto degradate ma ancora leggibili. Sono stati presi in considerazione tutti gli elementi lapidei presenti a partire dai davanzali delle finestre, dalle colonne, o semicolonne, e dalle cornici basamentali che circondano tutto il castello. Per tali elementi è prevista una microsabbatura o in alternativa, nelle zone più soggette a incrostazioni, una pulitura mediante impacchi. Infine particolare attenzione è stata posta nella pulitura dei serramenti lignei. A seguito di una accurata campagna fotografica delle tipologie di serramento presenti, gli stessi saranno sottoposti ad un adeguato trattamento completo di pulitura, stuccatura - ove necessario - di protezione dei vetri o eventuale integrazione per quelli mancanti o rotti, oltre che ad una finitura superficiale con materiali adeguati.

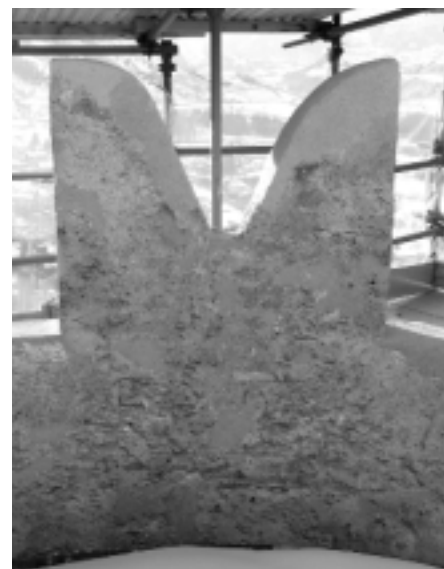
Merlo 07 I della torre nord-est dopo l'intervento di sostituzione con malta di calce. (A. Novel)
