## Via delle Gallie

## Il ponte di Saint-Vincent

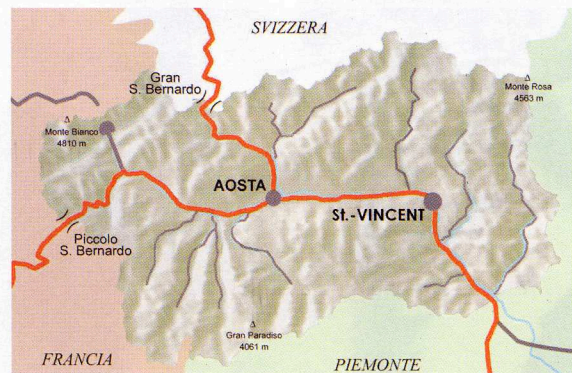
Percorso della Strada delle Gallie in Valle d'Aosta

La costruzione della cosiddetta Via delle Gallie che da *Eporedia* (Ivrea) saliva verso *Augusta Praetoria* (Aosta) per raggiungere

i valichi dell'*Alpis Graia* (Piccolo San Bernardo) e dell'*Alpis Poenina* (Gran San Bernardo) realizzò, nella prima età

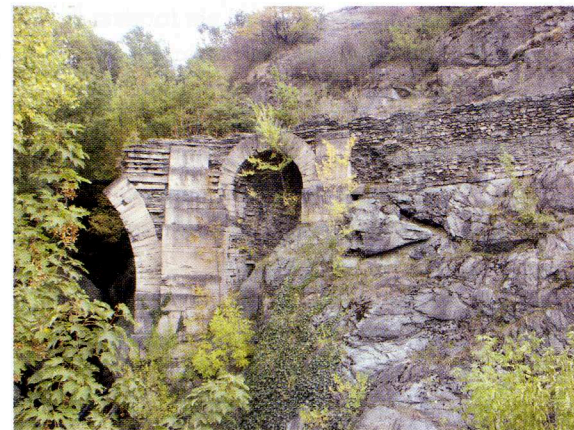
Veduta dei resti del ponte romano di Saint-Vincent

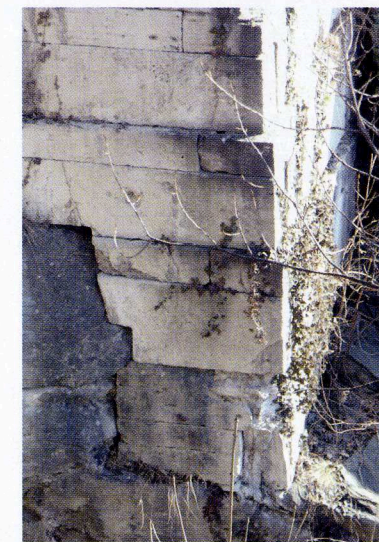
Particolare della lavorazione dei blocchi del ponte

A rendere più salde e coerenti le murature e nel contempo a evidenziare le parti staticamente più significative della struttura del ponte contribuiva l'impiego dei blocchi lapidei che formano gli spigoli delle spalle, disegnano la curva degli archi e costituiscono i contrafforti.

I blocchi, in pietra locale, sono

accuratamente tagliati, rifiniti e connessi.

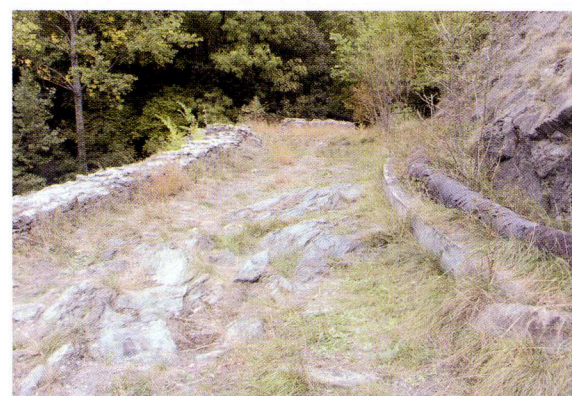
*Veduta dei resti del piano stradale di accesso al ponte*

La parte superiore del ponte comprendeva originariamente la sede stradale, larga 4,64 m, protetta da alti parapetti che schermavano i venti e che, verso valle, si aprivano sulla vista suggestiva dei dirupi e delle acque sottostanti con piccole finestre rettangolari, collocate sopra l'arcata e le arcatelle minori.
