I RESTAURI PILOTA DELLA CINTA MURARIA DI AOSTA: CRITERI DI PROGETTAZIONE E METODOLOGIA OPERATIVA

Corrado Pedeli

In questo articolo sono evidenziati i criteri e l'approccio metodologico che hanno guidato la progettazione e la realizzazione degli interventi di primo soccorso e di restauro su alcuni tratti della cinta muraria romana di Aosta. Si rimanda a futuri articoli per la descrizione dettagliata delle fasi e delle tecniche d'intervento.

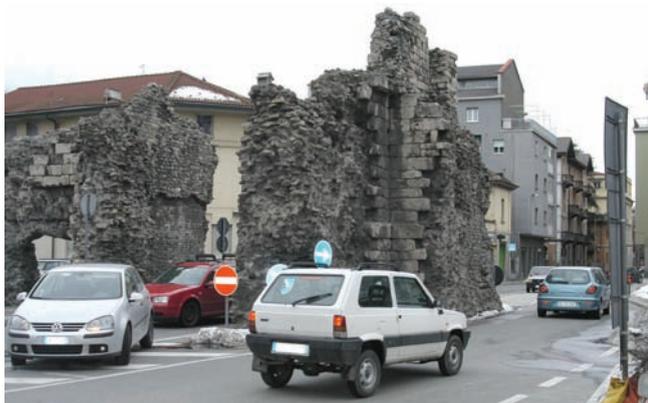
1. Intersezione di via Torino con via Festaz. (C. Pedeli)

A partire dall'anno 2000, la cinta muraria della città romana di Aosta è stata oggetto di diversi interventi di primo soccorso, di restauro e di manutenzione, determinati principalmente da istanze legate alla sicurezza e alla fruizione. Infatti, la cinta muraria, oltre ad essere parte del patrimonio archeologico regionale (il perimetro si sviluppa per circa 2600 m lineari ed un'altezza che oggi varia da 0,80 a 6,00 m) e a presentare una specifica casistica di urgenze conservative, può essere considerata, al tempo stesso, un "fattore di rischio" poiché, il suo attuale stato di degrado è tale per cui possono verificarsi danni a persone o cose, ad esempio, distacchi improvvisi di componenti della muratura, sporgenze in prossimità di brecce, cedimenti strutturali, ecc. Uno dei problemi più ricorrenti è determinato dall'attuale fruizione diretta o indiretta. La cinta è completamente integrata negli spazi pubblici: si citano a titolo esemplificativo, l'area verde tra viale Partigiani e via Bramafan, i giardini di via Monte Solarolo o le aiuole di via Torre del Lebbroso, di via Rey e di via Vevey. Altri tratti di cinta sono parti integranti di abitazioni civili oppure presenze adiacenti a transiti pedonali e carrabili (fig. 1).

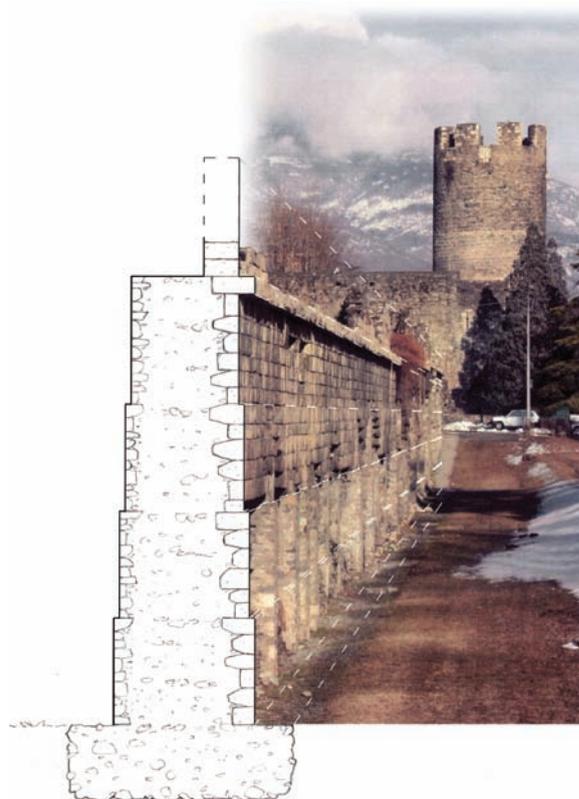
2. Sezione ideale della cinta muraria. (D. Marquet)

travertino, l'altro interno in pietrame spaccato, entrambi ancora visibili su alcuni tratti (fig. 2). Tra i due paramenti v'è un'intercapedine, le cui dimensioni in sezione variano in base alle altezze e all'orientamento. Quest'ultima è colmata da un riempimento di ciottoli di fiume e di pietrame, cementati da una malta di calce, detto "sacco". Mentre i paramenti svolgono contemporaneamente una funzione estetica di rifinitura e di contenimento del sacco, a quest'ultimo sono demandate le funzioni strutturali primarie: a) esso deve conferire massa e portanza all'intera struttura; b) esso deve legare a sé ogni singolo componente (conci di travertino e pietre spaccate) dei due paramenti, stabilizzando questi ultimi definitivamente. In particolare, il legame fisico tra i paramenti e il sacco è garantito, in parte dalla malta del sacco che svolge un'azione adesiva nei confronti delle superfici interne di entrambi i paramenti, ma soprattutto dalla "tridimensionalità" che queste presentano, in particolare grazie alla sagomatura trapezoidale delle facce interne dei conci in travertino e al disallineamento dei corsi (fig. 3).

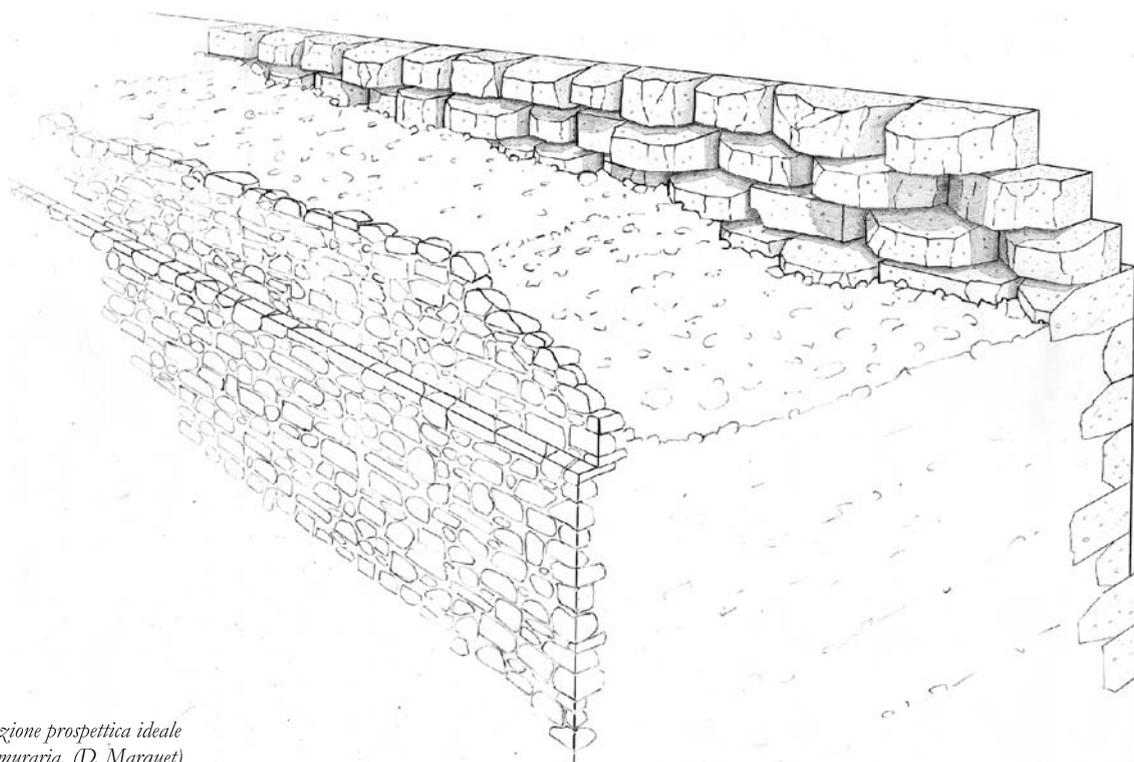
3. Ricostruzione prospettica ideale della cinta muraria. (D. Marquet)

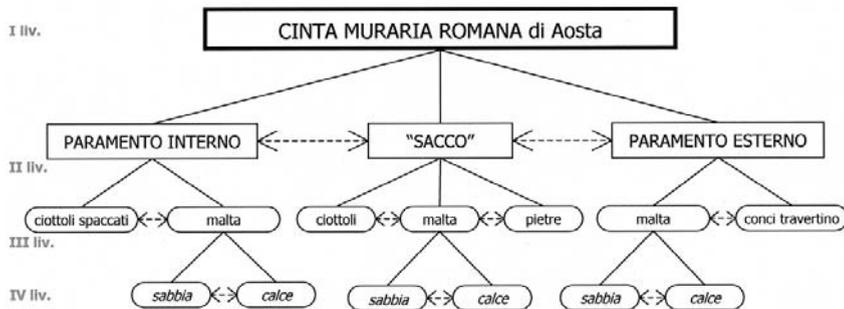
4. Scomposizione "ad oggetti"
(Object-Oriented-Analysis - OOA)
della cinta muraria romana di Aosta.

Il diagramma evidenzia sia i legami gerarchici che definiscono le relazioni su 4 livelli di astrazione (linee piene verticali/oblique), sia le aggregazioni tra sottosistemi o componenti (frece tratteggiate orizzontali). Le due aggregazioni al II livello, tra paramenti e sacco, evidenziano i 3 sottosistemi della cinta muraria. In particolare, gli "oggetti" scomposti al III e IV livello mettono in evidenza il numero e l'eterogeneità dei materiali della struttura muraria. Le aggregazioni sono utili a localizzare i punti critici del sistema nel suo complesso.

tecnica costruttiva e all'utilizzo di una appropriata combinazione di materiali. La scomposizione "ad oggetti" proposta in figura 4 suggerisce la lettura della cinta muraria romana in quanto "sistema" (I liv.); esso è formato da sottosistemi distinti e solo "aggregati" fra loro (II liv.), ciascuno dei quali è ulteriormente scomponibile in composti ed elementi, anch'essi aggregati da legami fisici (III e IV liv.). La scomposizione "ad oggetti" evidenzia l'eterogeneità e la complessità della struttura muraria nonché i principali punti deboli che ne determinano la vulnerabilità. Questi possono essere individuati in tutte le aggregazioni orizzontali, schematizzate nel diagramma di figura 4 con le frecce bidirezionali tratteggiate. Inoltre, ogni strato del sacco può essere considerato a sua volta un sistema a sé. Ogni interfaccia tra uno strato e l'altro rappresenta un ulteriore punto debole della struttura.

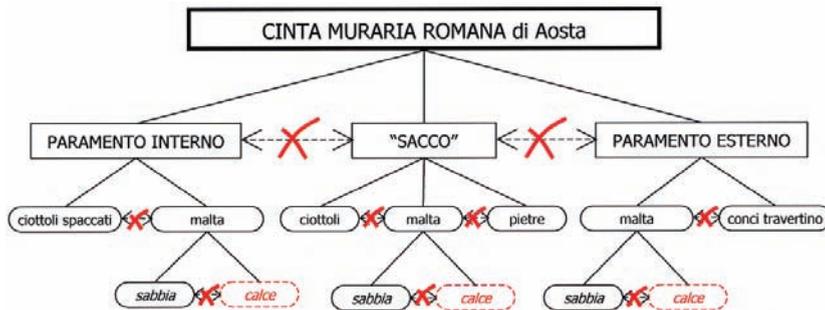
5. Schematizzazione "a oggetti"
del degrado fisico (meccanico).

Le X di colore rosso indicano l'annullamento delle aggregazioni tra sistemi e tra componenti e singoli elementi. L'elemento "calce", tratteggiato e colorato in rosso, rappresenta l'elemento più vulnerabile dal punto di vista chimico-fisico.

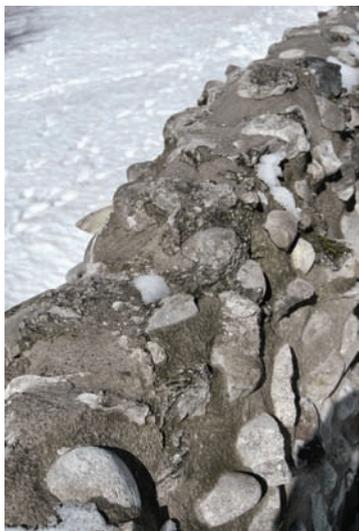
6. Consolidamento delle creste del sacco. Particolare delle nuove malte (più chiare) associate alle malte originali (C. Pedeli)

Un aspetto che ha richiesto particolare cura nella pianificazione e realizzazione è il consolidamento e la protezione delle creste del sacco (fig. 6) poiché queste risultano fra le parti più vulnerabili della struttura, soprattutto nei tratti più bassi. In questi casi le creste sono potenzialmente esposte anche ad un'inappropriata fruizione antropica (usate come sedute, come passaggi, come appoggi). Il consolidamento coinvolge molti metri quadrati di superficie visibile e pertanto, la nuova malta deve integrarsi dal punto di vista estetico e, nello stesso tempo, essere riconoscibile

rispetto a quella originale. La metodologia ad oggi definita prevede che le creste siano trattate, da un punto di vista estetico, al pari del resto del sacco. In altri termini, si lascia che i ciottoli affiorino dai nuovi strati di malta di rinforzo e, così facendo, si rispetta l'irregolarità dei profili esistenti. La soluzione si contrappone nettamente a quella più tradizionale nota come tecnica "a bauletto" che, diversamente tende ad inglobare gli inerti del sacco, produce maggiori spessori di malta ed infine crea nuovi profili e superfici molto regolari, concettualmente molto distanti dal carattere del sacco, alterandone completamente la lettura.

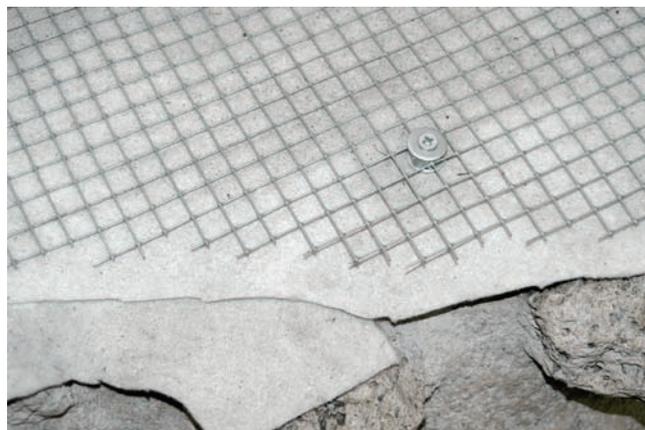
7. Particolare della copertura semovente, prima della gettata di malta. (C. Pedeli)

Una particolare tecnica di protezione delle creste poste ad altezze superiori (ad esempio 5-6 m) è stata adottata di recente, in via sperimentale, in occasione dell'intervento di restauro sul tratto di cinta adiacente alla *Porta Prætoria*. La tecnica prevede la realizzazione di una copertura in malta cementizia, rete di acciaio e geo-tessuto, composta da settori semoventi che possono adattarsi ai movimenti della struttura sottostante pur mantenendosi indipendenti da quest'ultima. La figura 7 mostra un dettaglio della struttura della copertura in fase di montaggio.

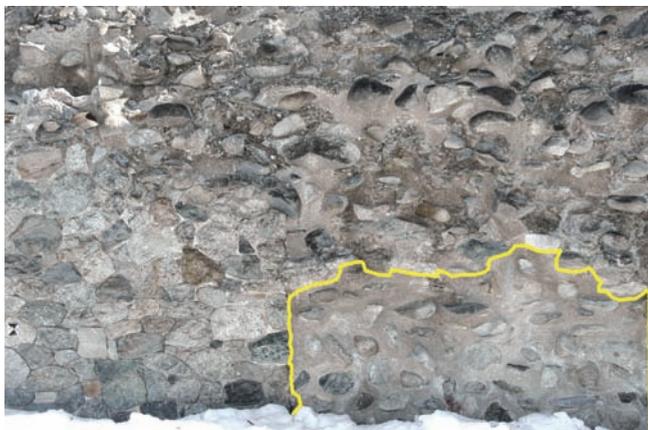
8. Consolidamento/ricostruzione strutturale (a destra in basso) del sacco affiancata ad un restauro "Schiapparelli" (a sinistra in basso). (C. Pedeli)

frequentazione. Ciò comporta un intervento invasivo in termini materiali ed estetici: infatti, diventa indispensabile inserire nuovi elementi portanti nel profondo della struttura, che supportino le parti sovrastanti originali e riconferiscano massa e stabilità al sistema nel suo insieme. Quando l'estensione della lacuna o della mancanza è rilevante (2-3 mq), le integrazioni/ricostruzioni risultano molto appariscenti e determinano problematiche estetiche di difficile risoluzione, tra cui l'equilibratura materica e cromatica delle nuove malte con i resti originali e con i vecchi restauri ma soprattutto il disegno che creano i ciottoli utilizzati per ricostruire il sacco. Non potendo "gettare" le parti nuove di sacco ma dovendole innalzare come per costruire un muro, la disposizione dei ciottoli risulta tendenzialmente regolare. Nel caso del sacco si è giunti a definire una soluzione molto diversa da quella adottata nel corso degli interventi di restauro dei primi del '900. Essa può produrre un forte impatto visivo in quanto si discosta nettamente dai vecchi restauri "Schiaparelli" ai quali necessariamente si affianca (fig. 8). In altri casi, la ricostruzione anziché sostenere si appoggia alla struttura esistente, laddove è necessario chiudere varchi o ricongiungere emergenze isolate (fig. 9).

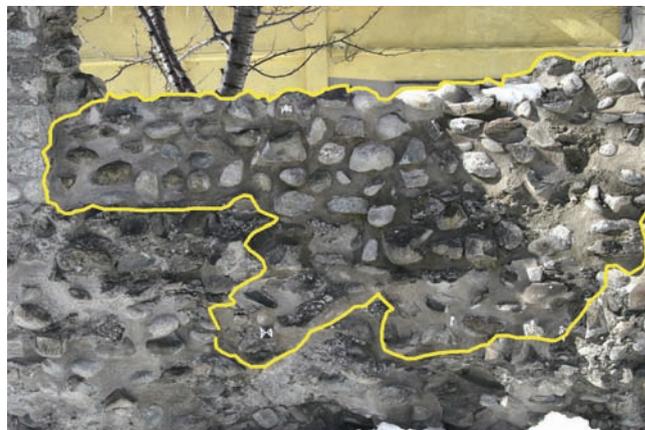
9. Consolidamento/ricostruzione del sacco funzionale alla tamponatura di un varco accessibile. (C. Pedeli)

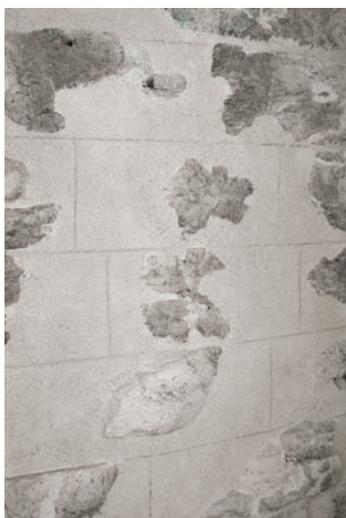
10. Finitura dell'integrazione su paramento di travertino. (C. Pedeli)

Il paramento di travertino richiede soluzioni diverse, sia dal punto di vista tecnico che estetico. Nei casi in cui si riscontri il solo distacco dei conci e la lacuna creatasi si estenda su un'area relativamente limitata, è stata prevista un'integrazione a sottolivello, opportunamente calibrata nei toni di colore e nell'aspetto materico (fig. 10). Sempre in via sperimentale sono state tracciate e colorate linee incise sulla malta di integrazione, corrispondenti al perimetro dei giunti tra i conci. Questa soluzione favorisce la lettura dei corsi e, più in generale, restituisce un aspetto d'insieme più simile a quello originale. Oltre a soddisfare queste istanze estetiche, l'integrazione svolge una funzione protettiva nei confronti del sacco sottostante. Infine, i problemi strutturali che presentano i conci in travertino più aggettanti sono stati risolti mediante l'adozione di mensole dinamiche in acciaio (fig. 11). Queste sono modulari e perfettamente adattabili a conci di dimensioni diverse; in particolare esse sono completamente mobili nei sensi perpendicolare e parallelo rispetto alla superficie della muratura. Ciò consente loro di auto-registrarsi in caso di movimenti della struttura o del singolo concio.

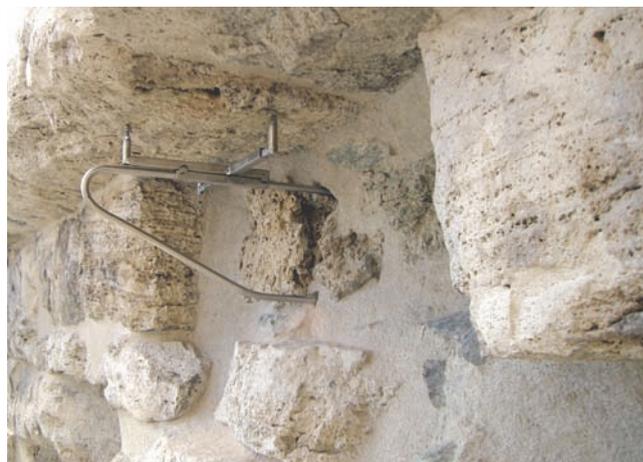
11. Prototipo di una mensola dinamica auto-regolabile. (Carpenterie Acerbi)
