## LE TAPPEZZERIE DEL CASTEL SAVOIA DI GRESSONEY UN ESEMPIO DI MANUTENZIONE E PREVENZIONE FINALIZZATE AL RESTAURO

OGGETTO: tappezzerie

LOCALIZZAZIONE: Gressoney-Saint-Jean

RESTAURO: 2005, Cinzia Oliva - Torino

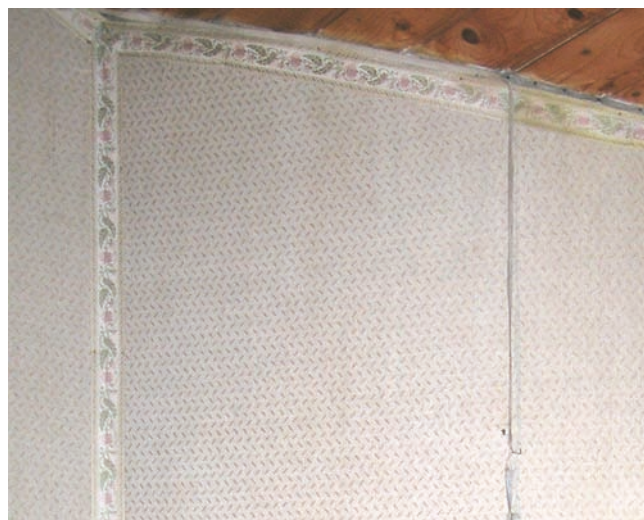
1. Tappezzeria in tela di lino, al secondo piano del castello. Primi decenni del XX secolo. (M. Bagagiolo)

Le tappezzerie erano state montate direttamente sulle pareti, senza alcuna protezione sottostante né su telai lignei, secondo le modalità tecniche utilizzate dagli artigiani tappezzieri del periodo. Nella prima fase dell'intervento le tappezzerie sono state smontate e rimosse dalle pareti; le operazioni sono state precedute da una campagna fotografica e da un accurato rilievo grafico della collocazione di ciascun telo e delle passamanerie, in modo da consentirne il riposizionamento al termine dell'intervento.

Per le stesse ragioni i teli sono stati numerati ed etichettati con fettucce di cotone cucite lungo il lato inferiore, quindi i teli sono stati puliti meccanicamente con un aspiratore a potenza variabile e un telaio ligneo provvisto di un supporto in *tulle* di nylon.

Depositi organici solidificati (escrementi di insetti, terra, ecc.) e depositi di intonaco sono stati rimossi meccanicamente a secco con bisturi e spatole metalliche.

I teli sono stati successivamente arrotolati su tubi in PVC - di diametro adeguato e forati per consentire la circolazione

Questo sistema di montaggio è all'origine del degrado dei manufatti poiché sbalzi di temperatura e umidità, frequenti e inevitabili negli ambienti di un castello di montagna, non attutiti dalla presenza di un materiale isolante tra il tessuto e il muro, hanno causato variazioni di dimensioni del materiale cellulosico e l'ossidazione dei chiodi utilizzati per il montaggio stesso.
