# IL RESTAURO DEI DIPINTI MURALI TRA CRITERI METODOLOGICI E SCELTE OPERATIVE IL CASO DELLA PARROCCHIALE DI COURMAYEUR

Laura Pizzi

## La parrocchiale di Courmayeur

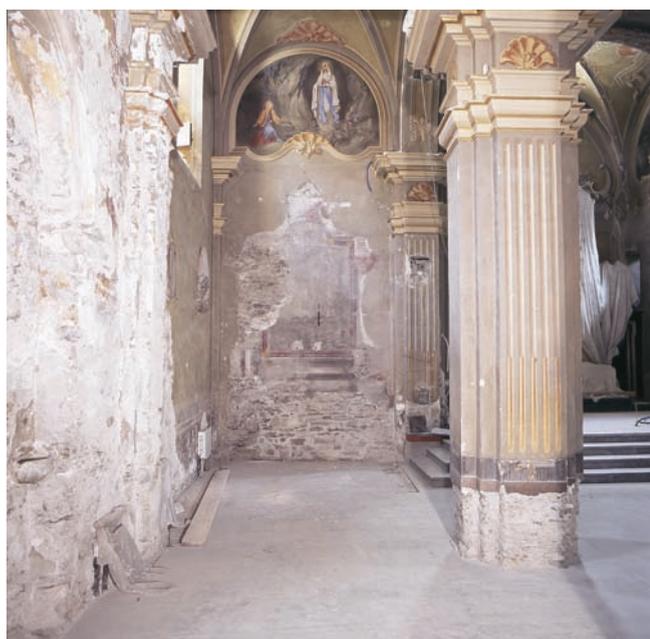
1. Navata settentrionale, prima del restauro.  
Sulla parete, nella zona superiore La Madonna appare a Bernadette, ultimo quarto del XIX secolo; nella parte inferiore Giacomo Gnifeta, altare dipinto, 1723. (D. Cesare)

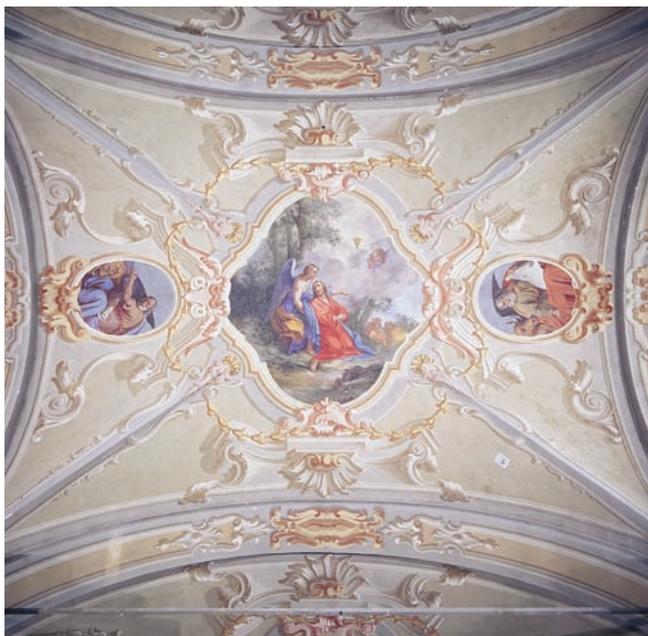
2. Navata centrale, prima del restauro. Orazione nell'orto e gli Evangelisti Marco e Luca, ultimo quarto del XIX secolo; apparato decorativo di Nino Pirlato, 1957. (D. Cesare)

L'artista che ha eseguito questa campagna decorativa rimane, per il momento, sconosciuto, ma dimostra di possedere una buona formazione accademica e di padroneggiare con sicurezza la tecnica esecutiva, condotta a secco, con l'ausilio molto probabilmente (considerato l'epoca di esecuzione) di un legante proteico. Forse intrapresa per ovviare al degrado causato dall'umidità già segnalato nella ricognizione vescovile del 1885, la seconda campagna che completa l'attuale assetto pittorico della chiesa ha carattere più prettamente decorativo. Sono state dipinte mensole e riquadrature attorno alle finestre dell'edificio e finte scanalature sui pilastri quadrangolari; tutti gli sfondati - delle pareti perimetrali, delle vele e del presbiterio - hanno ricevuto una nuova coloritura, arricchita da motivi ornamentali quali conchiglie, volute ed elementi fitomorfi, in parte dorati. Questo intervento ha totalmente obliterato, sovrapponendosi, la decorazione ottocentesca di cui facevano parte gli episodi figurati e i busti di santi che sono invece stati risparmiati e lasciati visibili, racchiusi in nuove cornici dipinte (fig. 2).

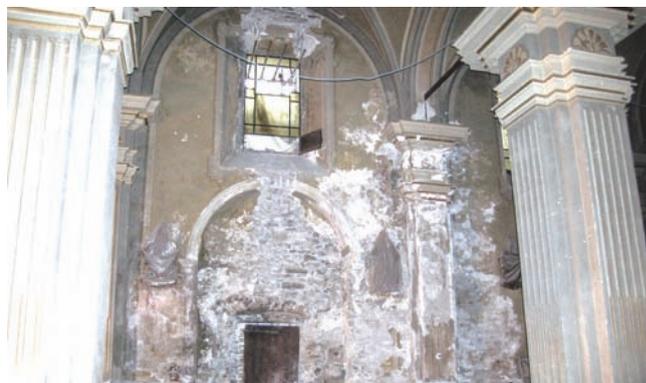
Nel muro perimetrale della navata settentrionale e in controfacciata, gravi infiltrazioni di acqua meteorica avevano causato la fuoriuscita di considerevoli quantità di sali solubili con conseguente sgretolamento e caduta di larghe porzioni dell'intonaco di rivestimento (figg. 3, 4).

3. Navata settentrionale. La parete all'inizio dei lavori. (N. Dufour)

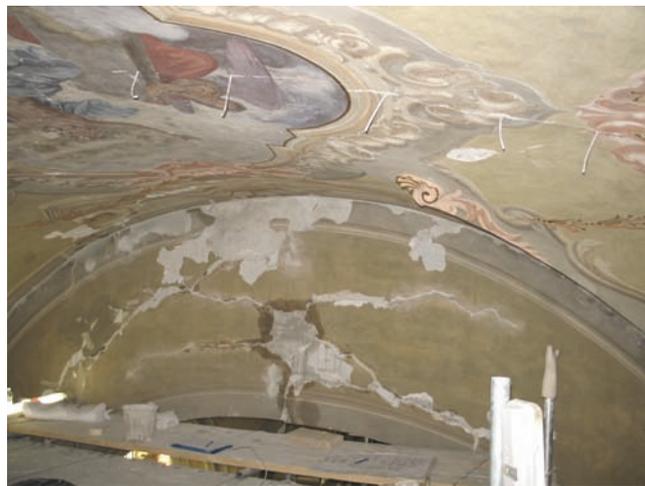
5. Presbiterio. Una fase dell'ancoraggio degli intonaci al supporto murario. (C. Béthaz)

Nella stesura del progetto, le operazioni più strettamente conservative - la pulitura della superficie pittorica e l'ancoraggio degli intonaci al supporto murario (fig. 5) - non hanno sollevato perplessità di carattere metodologico e sono state affrontate esclusivamente dal punto di vista dell'individuazione e messa a punto delle più appropriate modalità operative. In particolare, per quanto concerne la pulitura, la compresenza di due successive campagne decorative - realizzate in tempi recenti e nell'arco di poco più di mezzo secolo - non ha richiesto una differenziazione dell'intervento, che si è limitato ad una generale rimozione dei depositi superficiali di polvere e di particolato atmosferico. È stata quindi affrontata la presentazione estetica, valutando i differenti e molteplici fattori che risultano implicati nel godimento del manufatto artistico.

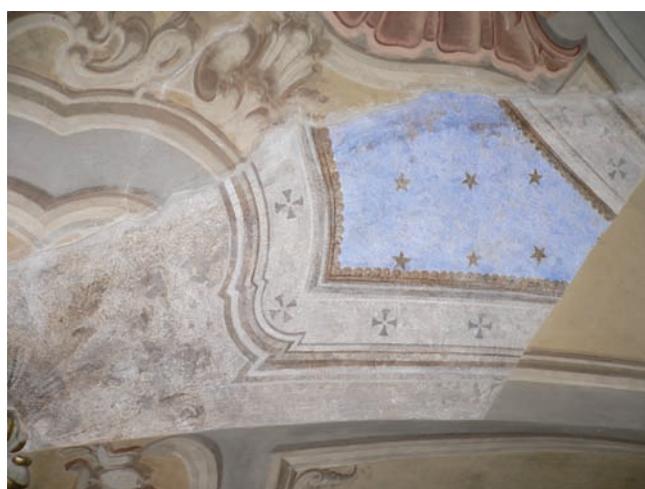
6. Navata settentrionale. Il tassello sulla volta rivela la configurazione dei partiti decorativi ottocenteschi. (L. Pizzzi)

Durante lo svolgimento del cantiere, sulla vela di una volta della navata nord è stato aperto un tassello (fig. 6), di circa un metro quadrato, che ha rivelato una porzione dello sfondato appartenente alla campagna pittorica ottocentesca; esso è risultato costituito da una campitura azzurra - con applicazioni di stelle in lamina metallica dorata - delimitata da una banda bianco avorio decorata da delicati motivi di colore bruno dipinti in forma di croce; sottili cornici racchiudono la vela e, percorrendo i costoloni, convergono al centro della campata. Si è così potuto osservare come la sovrapposta fase pittorica di Pirlato abbia mantenuto sostanzialmente inalterate le partiture spaziali - egualmente disposte a sottolineare i valori architettonici dell'edificio - pur semplificandone notevolmente l'apparato decorativo; questo, abbandonate le tinte chiare e contrapposte, risulta di intonazione decisamente più scura e uniforme, giocata su di una gamma cromatica giallo-verde sostanzialmente terrosa. Il tassello - pur riconoscendone il valore di testimonianza storica - una volta documentato è stato nuovamente richiuso, per non creare un'inutile interferenza con l'assetto pittorico globale della chiesa.

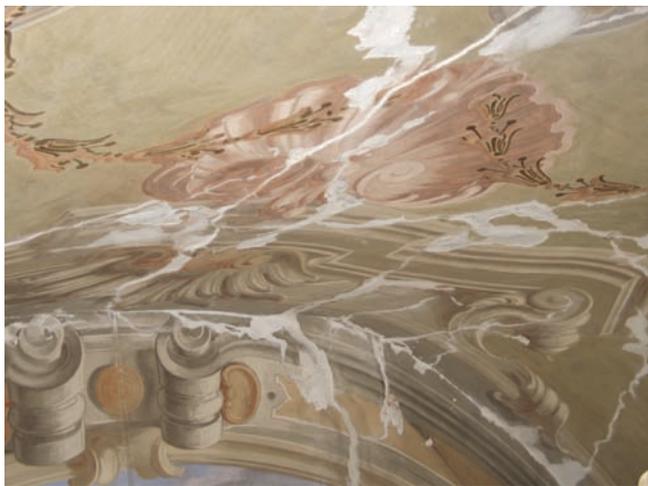
7. Presbiterio. Il risarcimento delle fenditure e delle lacune. (C. Béthaz)

Sulla base di valutazioni legate non solo al tipo di degrado, ma anche alla differente qualità pittorica delle due campagne decorative, sono state infine stabilite due distinte metodologie d'intervento. Entrambe hanno dovuto tenere conto delle problematiche poste dalle numerose fessurazioni causate dal dissesto statico (figg. 7, 8, 9). Per le fenditure che presentano margini collocati sullo stesso livello, e quindi facilmente risarcibili senza creare scalini o scivoli debordanti sull'originale, si è optato per la stuccatura con successiva reintegrazione pittorica a tratteggio; dove l'entità del dissesto ha invece provocato una variazione di quota tra i bordi, si è deciso di lasciare il dislivello a vista, intervenendo unicamente con delle velature nel suo spessore per ridurne l'interferenza visiva.

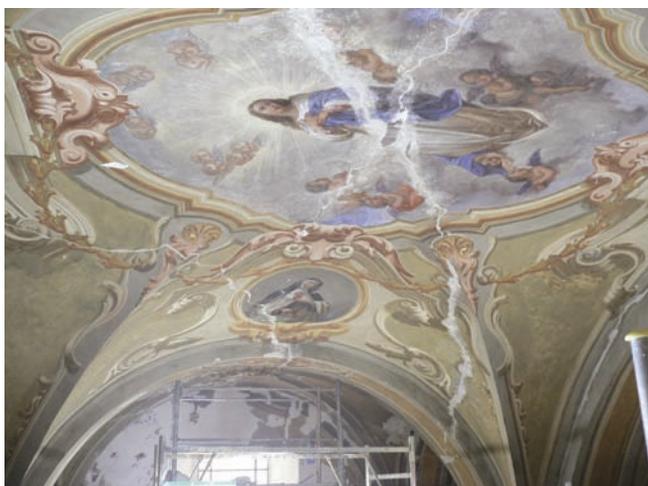
8. Navata centrale. La volta durante l'intervento conservativo. (L. Pizzi)

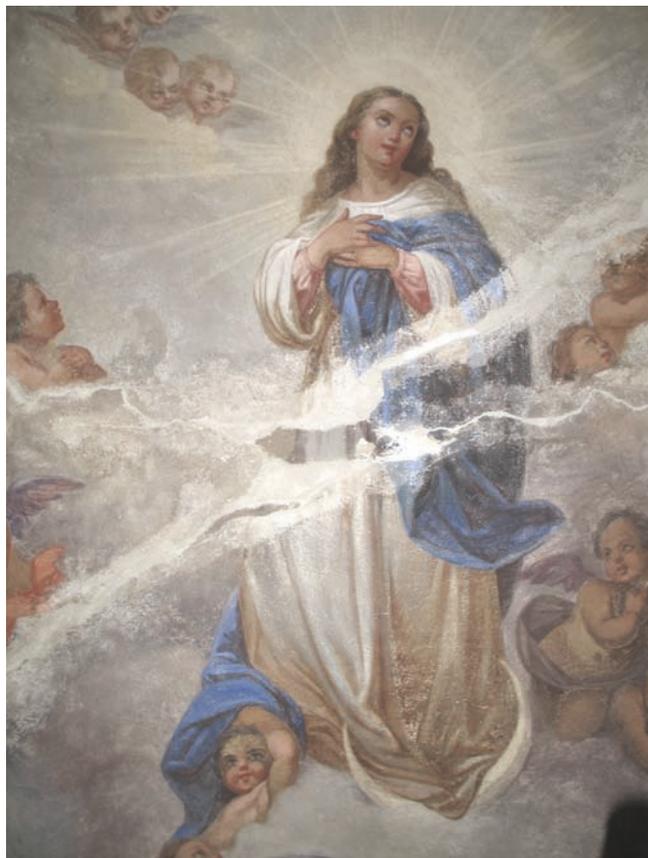
9. Navata centrale, La Vergine Immacolata. Asportazione delle ridipinture. (L. Pizzi)

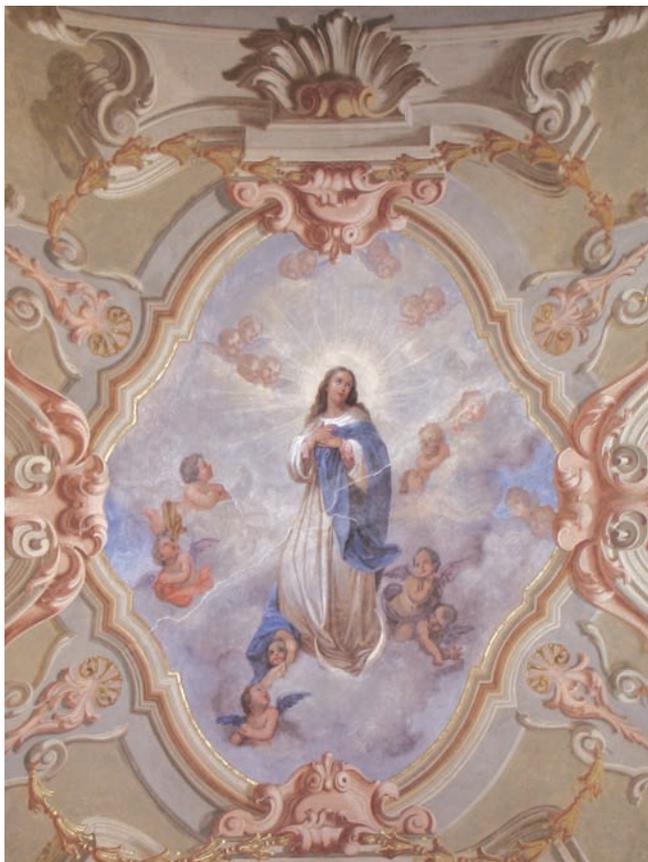
10. Navata centrale, La Vergine Immacolata.  
Il ritocco pittorico nella sua fase conclusiva. (C. Béthaz)

La presentazione estetica prevista per le scene figurate e i busti di santi si articola nella consueta serie di operazioni: stuccatura a livello delle lacune reintegrabili e successivo ritocco a tratteggio;<sup>5</sup> velature delle abrasioni e delle usure della pellicola pittorica originale (figg. 10, 11).

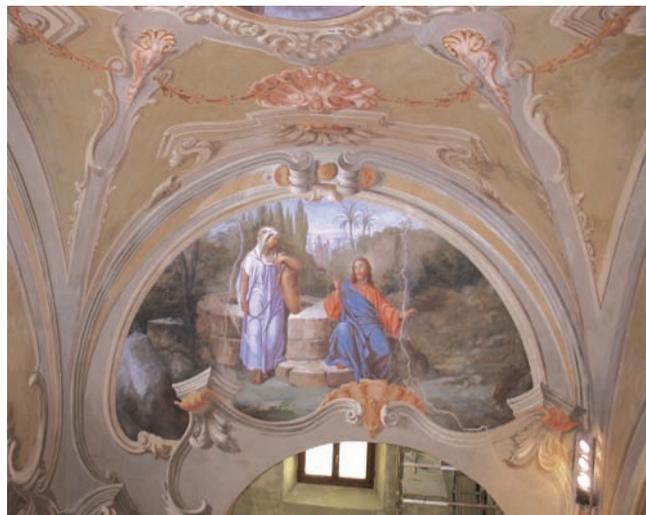
11. Presbiterio, Gesù incontra la Samaritana al pozzo.  
Il ritocco pittorico nella sua fase conclusiva. (C. Béthaz)

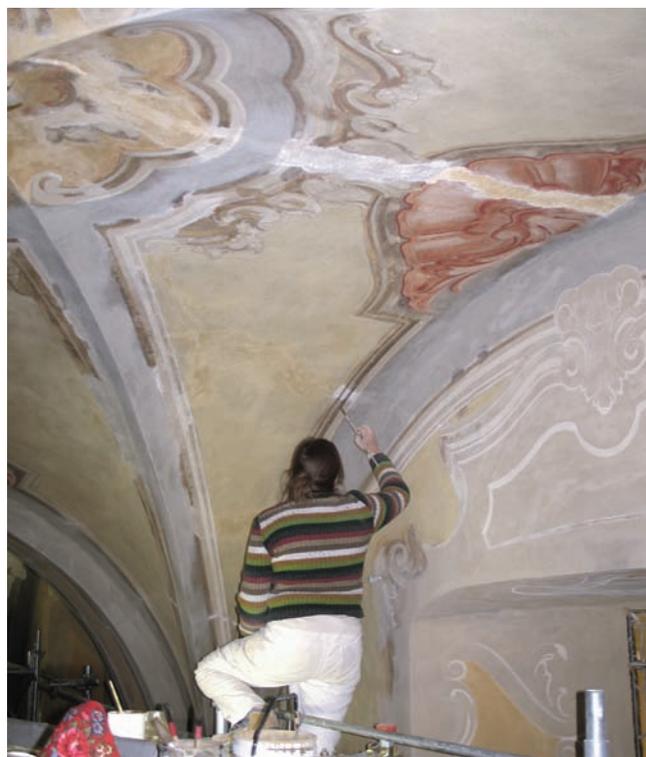
12. Navata settentrionale.  
La riproposizione dei partiti decorativi eseguiti da Pirlato. (C. Béthaz)

gio svariate decine di metri quadrati di una superficie pittorica di qualità assai modesta. Si è così deciso di rinunciare, per la decorazione eseguita da Pirlato, alla riconoscibilità dell'intervento estetico (fig. 12).

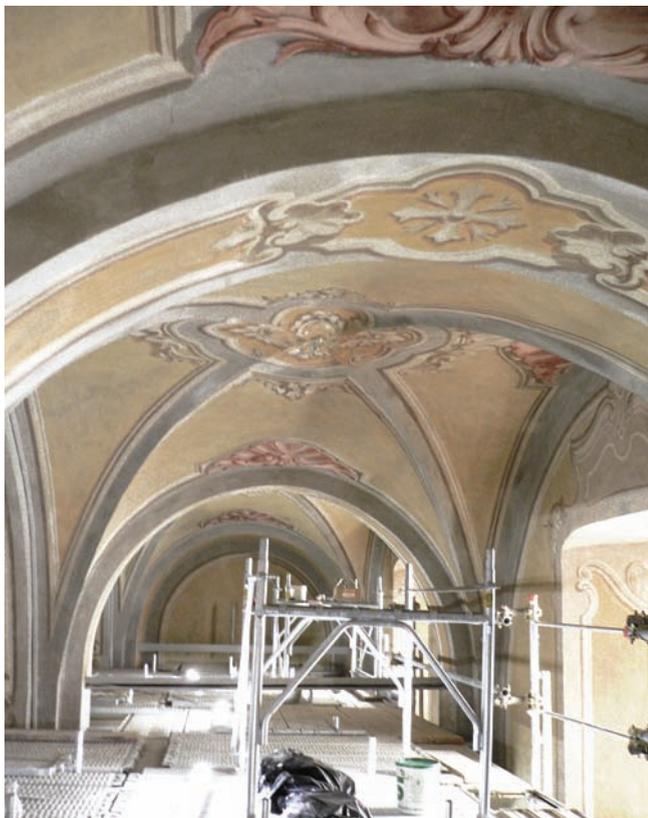
13. Navata settentrionale.  
La volta al termine dei lavori. (L. Pizzi)

La memoria dello stato di conservazione di questa parte dell'apparato pittorico nel suo assetto prima della presentazione estetica è stata affidata ad una dettagliata documentazione fotografica; per tutte le lacune si è decisa la stuccatura a livello, seguita, ove necessario, dalla riproposizione degli elementi decorativi con l'ausilio di spolveri, per concludere con la reintegrazione pittorica di tipo mimetico (figg. 13, 14).

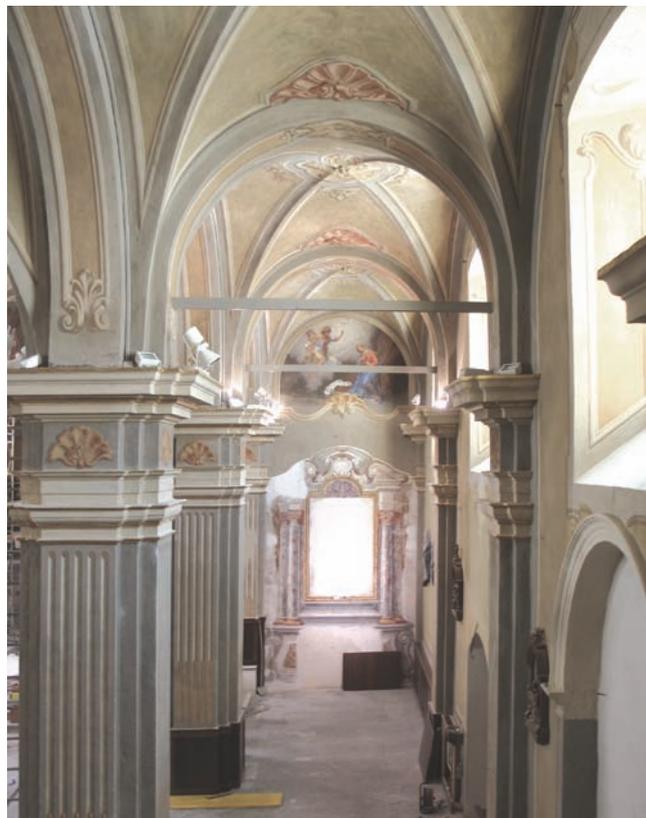
14. Navata meridionale, al termine del restauro.  
Sulla parete, nella zona superiore l'Annunciazione, ultimo quarto del XIX secolo; nella parte inferiore, Giacomo Gnifeta, altare dipinto, 1723. Il dipinto dell'artista valesiano, oggetto di un intervento prettamente conservativo, verrà nuovamente celato dall'arredo ligneo ottocentesco che ritroverà la propria collocazione contro la parete. (D. Cesare)

Le operazioni da condursi sui due altari dipinti alle estremità delle navate laterali sono state decise sulla base di analoghe motivazioni, unite ad esigenze di culto che hanno indotto a mantenere inalterata la disposizione degli arredi sacri. Per i dipinti si è previsto un intervento prettamente conservativo, seguito dalla documentazione fotografica; quindi verranno celati dagli altari lignei ottocenteschi che, con le opportune precauzioni, vi saranno nuovamente addossati.
