RESTAURO DELLA TORRE CAMPANARIA DELLA CHIESA PARROCCHIALE DI FENIS

Domenico Centelli, Alberto Devoti, Daniela Turcato**

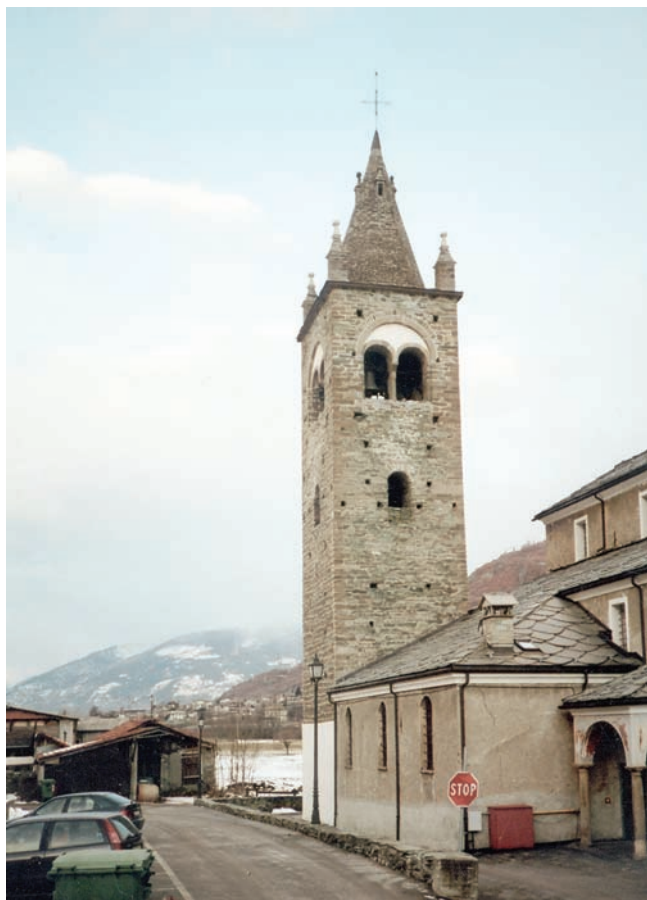
1. Il campanile dopo l'intervento.
(A. Devoti)

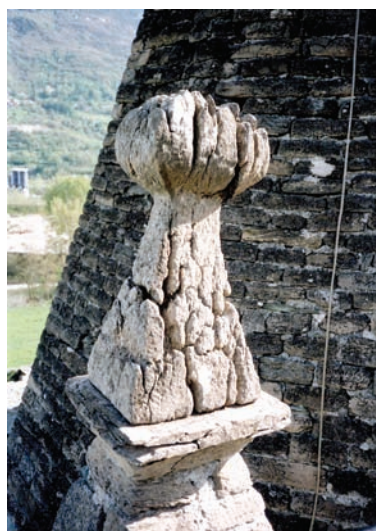
I quattro pinnacoli sopra citati presentano un'altezza totale di circa 3 m, il dado di base misura 0,66x0,66 m alla base, la sommità monolitica presenta un'altezza di circa 80 cm, una base di 0,35x0,35 m ed un peso non inferiore ai 250 kg. Nell'aprile del 2000, a seguito di alcune segnalazioni dovute alla caduta di materiale dall'alto, con l'ausilio di un'autoscala si è verificato lo stato di conservazione della parte sommitale del campanile (tettuccio, pinnacoli e cuspide). Le foto eseguite prima dell'intervento testimoniano meglio di qualsiasi descrizione la situazione.

2. Monoliti terminali dei pinnacoli.
(A. Devoti)

- consolidamento dei pinnacoli con parziale ricostruzione di parti, utilizzando le pietre originarie e particolarmente quelle lavorate (angolari, cornici) attorno ad un nucleo centrale in acciaio inox rigidamente vincolato alla base della muratura del campanile; sostituzione del monolito sommitale con un nuovo elemento in pietra lavorata avente stessa forma e dimensioni dell'originale, infilato alla base nella parte estrema del nucleo centrale in acciaio inox;

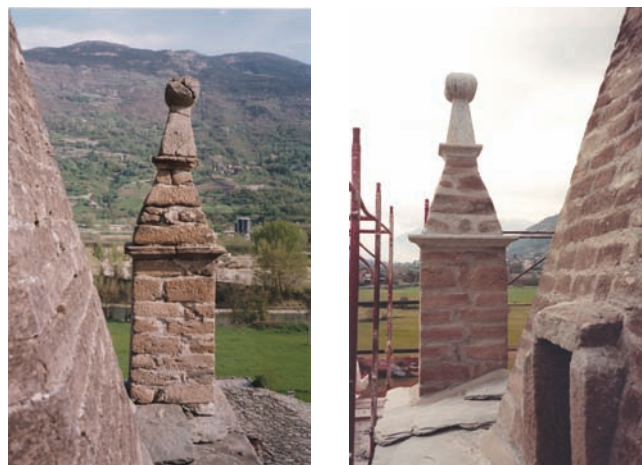
3.-4. Pinnacoli alla base della cuspide, prima e dopo l'intervento.
(A. Devoti)

I pinnacoli, apparentemente di robusta fattura, poggiavano in maniera instabile sul piano inclinato delle lose. Sopra la prima cornice, la muratura a tronco di piramide presentava i giunti ormai privi di malta ed i conci mantenevano la loro posizione per gravità. La parte terminale era un monolito lavorato inferiormente a tronco di piramide e superiormente a sfera. Si trattava probabilmente di un calcescisto lavorato parallelamente ai piani di scistosità e per questo maggiormente soggetto al degrado dovuto alle variazioni termiche giornaliere e stagionali. Il tetto era sconnesso, con alcune lose mancanti o completamente sfaldate.

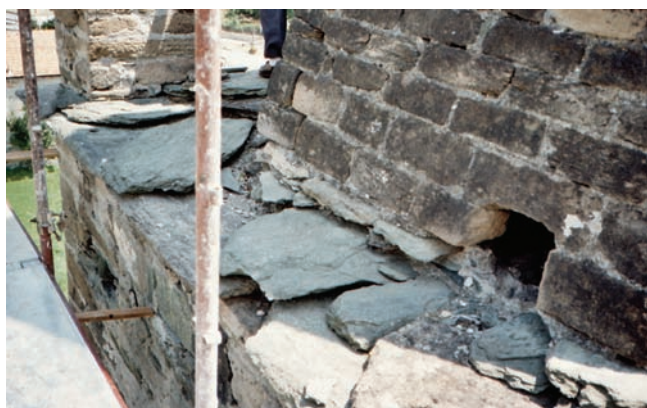
5. Tettuccio in lose prima dell'intervento.
(A. Devoti)

- ricostruzione del tettuccio in lose tra la cuspide ottagonale ed i pinnacoli, su supporto in lamiera nervata in rame, con i raccordi necessari alle pareti verticali o subverticali in rame o piombo;

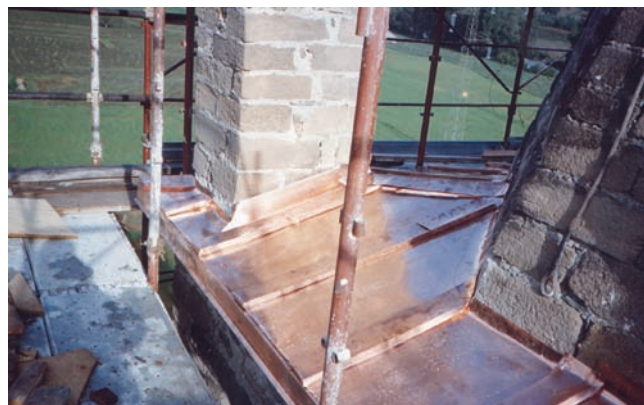
6. Supporto in lamiera nervata in rame per tettuccio in lose. (A. Devoti)
