IL CASTELLO DI AYMAVILLES

STUDI E ANALISI SCIENTIFICHE PRELIMINARI AL PROGETTO DI RESTAURO

Dati emersi dalle indagini stratigrafiche

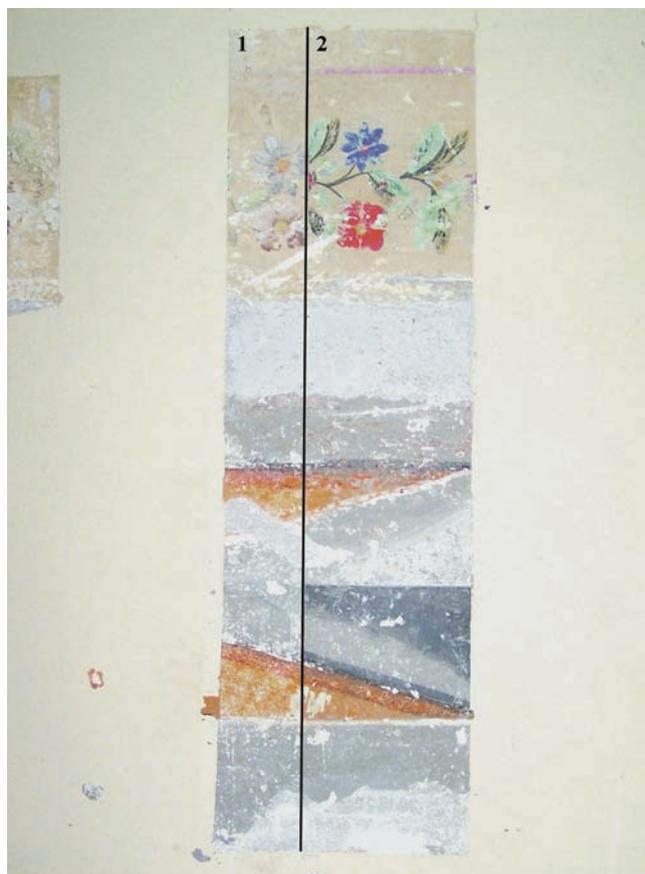
2. Salone piano terreno, tassello stratigrafico n. 14. (Coop. De La Ville)

Riguardo a queste ultime, infatti, nel salone le pareti presentano due fasce ornamentali, una nella zona alta a formare una cornice ed una bassa, con decori di origine floreale che sembrano appartenere a due fasi (fig. 2).

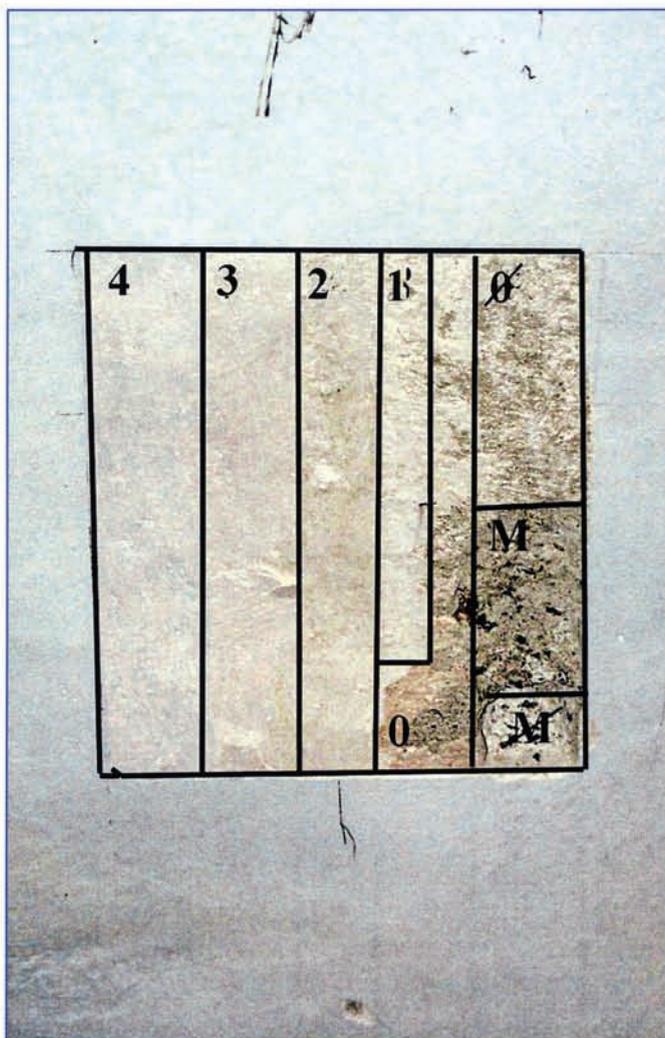
TASSELLO N. 5

Lo scialbo della prima fase , sul saggio versa in buone condizioni di conservazione.

Lo scialbo della fase due versa in discrete condizioni, la pulitura avviene facilmente.

DESCRIZIONE STRATI TASSELLO:

M/. Intonaco di supporto di aspetto molto ruvido di colore bianco grigio, realizzato con aggregati di granulometria variabile da grossolana a fine miscelata con calce aerea, steso su una muratura in pietra , è molto coeso e resistente.

M. Scialbo monocromo di colore marrone scuro steso direttamente sull'intonaco senza strato di preparazione, a fresco.

0/. Intonaco di ripristino di notevole spessore di colore grigio, realizzato con aggregati di granulometria variabile da media a fine miscelata con calce aerea, si presenta friabile.

0. Scialbo di colore marrone arancione, a calce.

1. Scialbo monocromo di colore bianco, pigmento + legante organico.

2. Scialbo monocromo di colore beige, pigmento + legante organico.

3. Scialbo monocromo di colore rosa, supponiamo pigmento + legante organico.

4. Scialbo di colore bianco, presumibilmente di natura sintetica.

vo di colore rosa (fase 3); uno scialbo superficiale di colore bianco, presumibilmente di natura sintetica, appartenente alla fase 4 (scheda O2, tassello 5).

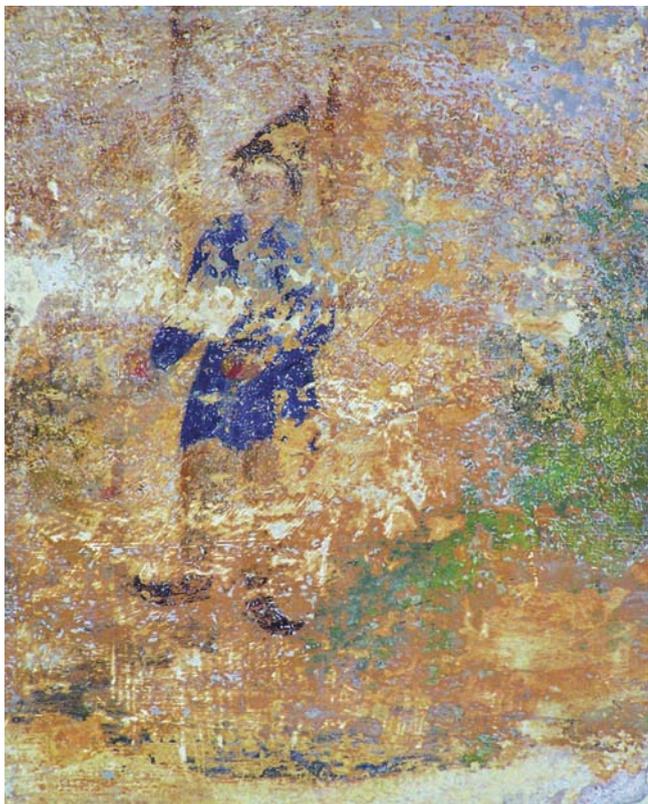
3. Salone piano terreno, tassello stratigrafico n. 101. (Coop. De La Ville)

Al di sopra delle porte, oggi prive dei sovrapporta un tempo esistenti, come documentano le tracce sulle murature, sono stati effettuati alcuni tasselli stratigrafici per capire se vi fossero eventuali fasi pittoriche intermedie. In effetti, al di sopra delle aperture sono emerse le tracce di una graziosa decorazione, a piccole figure umane e profili maschili con cimiero entro corone di fiori, presumibilmente appartenente al periodo a cavallo tra il Settecento e l'Ottocento (figg. 3, 4).

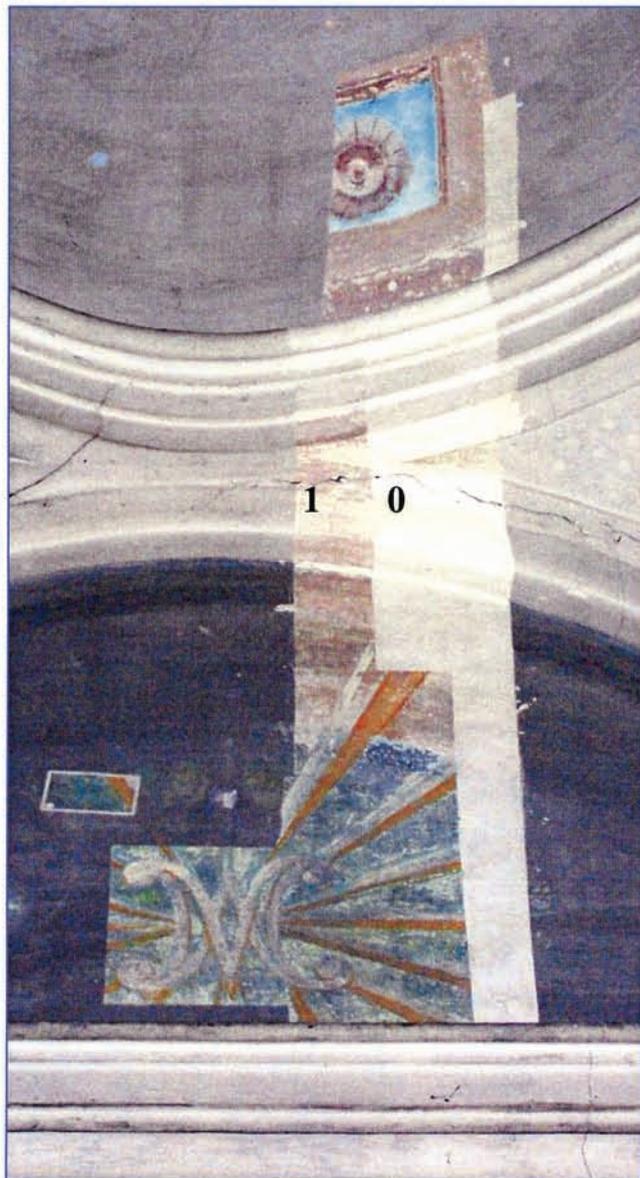
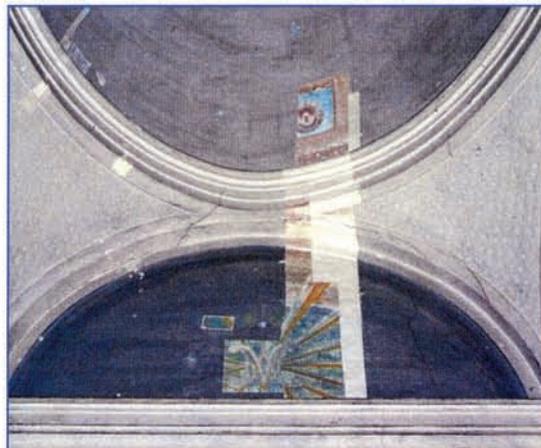
TASSELLO N. 25

La decorazione si presenta in buone condizioni di conservazione, fatta eccezione sulla cupola nella zona centro e Ovest dove si ipotizza un percolamento d'acqua che ha creato distacchi e efflorescenze saline. La pulitura risulta medio difficile.

Si precisa che sotto la velatura della terza fase localizzato sui pennacchi e sulle cornice sono visibili tracce di un possibile intento decorativo a superficie marmorea. Questo strato è difficilmente selezionabile e appare in trasparenza di pessima fattura. Si ipotizza una prova mai realizzata.

- 0.** Intonachino liscio di colore bianco grigio sulle vele e sulla cupola presumibilmente calce aerea + aggregati; cornici in stucco bianco si ipotizza gesso + calce+ aggregati. Pennacchi ad intonachino levigato di colore giallo chiaro probabilmente calce aerea + aggregati.
- 1p.** Strato preparatorio di colore bianco calce aerea + inerte.
- 1.** Decorazione rappresentante sulla cupola lacunari e sulle vele il simbolo di Maria Vergine circoscritto da una raggiera, pigmento + legante organico .
- 2.** Si ipotizza la ripresa delle vele con tecnica mista, tempere e oli
- 3.** Velature nei toni di grigio di natura sintetica.

Una decorazione più complessa si trova nella cupola centrale dove è stata rilevata l'esistenza di uno strato di intonachino liscio, presente sia sulle vele che nella zona voltata e sui pennacchi (fase 0). Alla fine del XVIII secolo la cupola è stata decorata con un motivo a lacunari, mentre la vela est è stata ornata con il monogramma di Maria Vergine circoscritto da una raggiera (fase 1), (scheda 02, tassello 25).

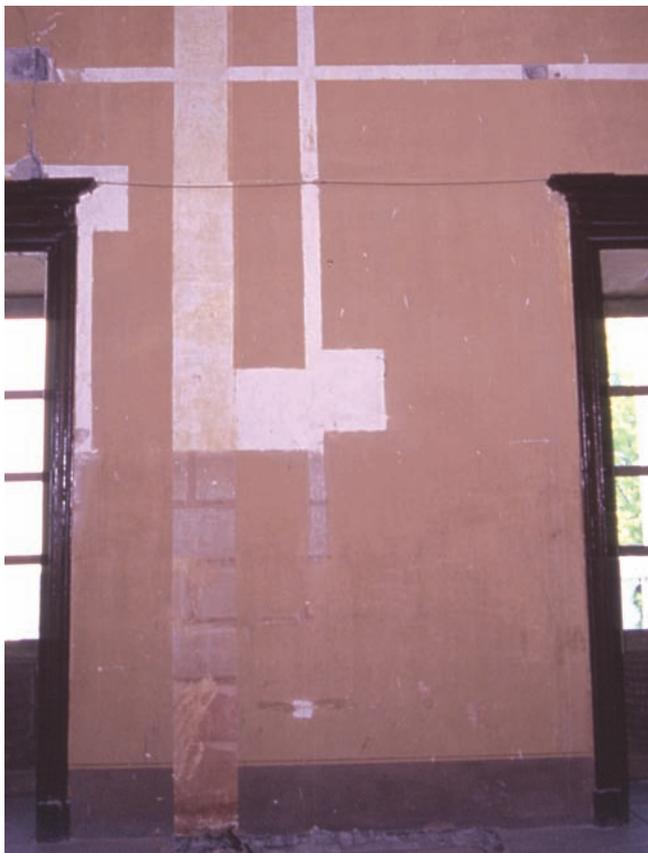
5. Salone primo piano, tassello stratigrafico n. 54. (Coop. De La Ville)

Da evidenziare che la presenza di zuccheri, rilevati dalle analisi chimiche, sulla decorazione della parte mediana, e la zoccolatura non finita nella sua parte alta fanno supporre che in una fase ottocentesca fosse presente una carta da parati. Tale fase potrebbe raccordarsi con i motivi ancora visibili negli sguinci delle porte (figg. 5, 6).

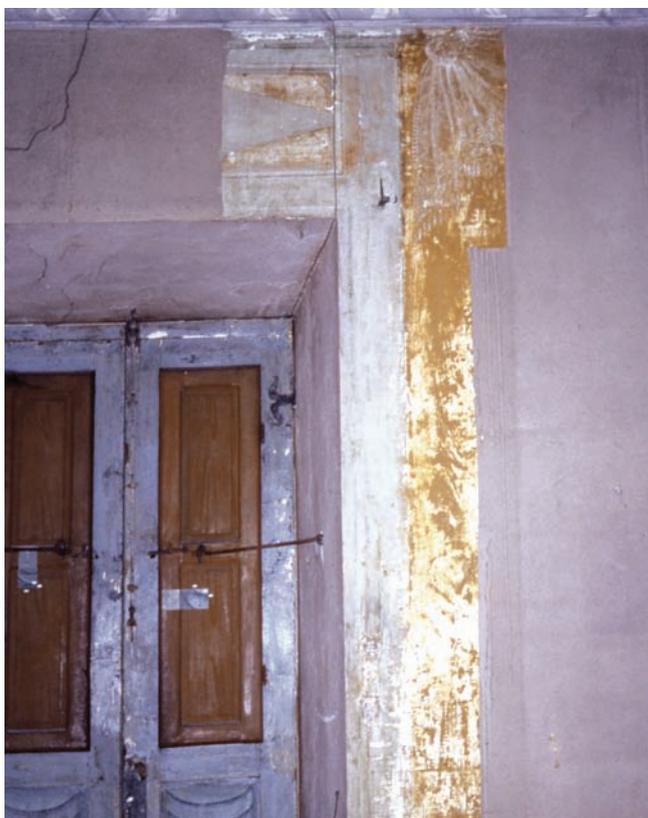
7. Stanza sud-ovest primo piano, tassello stratigrafico n. 111. (Coop. De La Ville)

La stanza adiacente sud-ovest ha messo in luce l'esistenza, al di sotto della carta da parati (fase 3), di una decorazione color ocra con un motivo a drappi di color bianco (2), visibile appena al di sotto della cornice alta; intorno alla porta-finestra, la decorazione presenta un motivo, di colore verde, che imita la forma delle chianbrane, con sovrapporta a specchiature geometriche. Alla stessa fase sembra appartenere la graziosa decorazione del soffitto, con rosone centrale e motivi floreali e vegetali

su un fondo di colore grigio-verde (fig. 7).

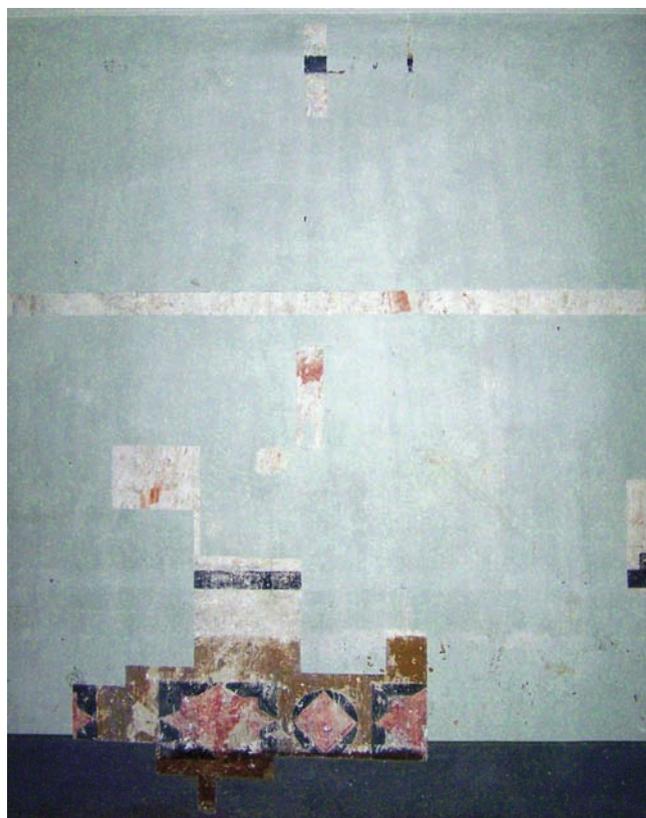
8. Stanza nord-ovest primo piano, tassello stratigrafico n. 59. (Coop. De La Ville)

Anche nella torre nord-ovest, al di sotto della tinteggiatura azzurra, è comparsa una decorazione appartenente alla fase 2. È composta da una serie di fasce di colore scuro che formano ampi riquadri, della dimensione delle pareti, contro il fondale di colore bianco; la zoccolatura è formata da riquadri geometrici a tinte rosse e nere su sfondo marrone. Al di sopra della decorazione sono state trovate tracce di una carta da parati, non legata tuttavia a nessuna fase. Nella volta, gli angoli mostrano dei decori geometrici e floreali su fondo di colore grigio-verde (fig. 8).

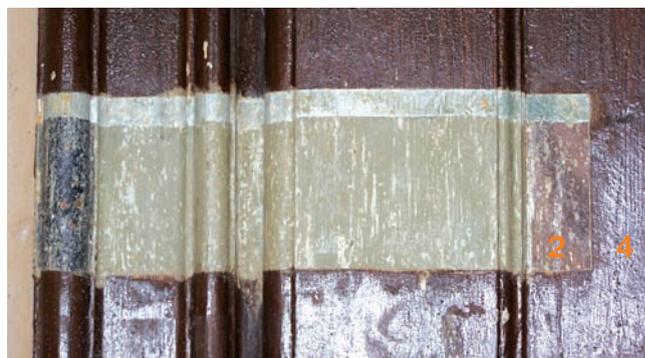
9. Salone primo piano, tassello stratigrafico n. 81. (Coop. De La Ville)

Al piano rialzato i tasselli hanno messo in evidenza una notevole stratificazione: le fasi 1 e 2, che sono monocrome, sono ipoteticamente da abbinarsi alle due fasi delle decorazioni floreali, mentre la fase 3, corrispondente ad una mediocre decorazione a velario degli infissi, dovrebbe coincidere con una fase parietale a tinta unita. Al piano primo, la decorazione a velario presente sulle porte e sulle finestre risulta invece di fattura più accurata, caratterizzandosi per l'utilizzo di toni più delicati. Dall'analisi sembra essere stata realizzata in un'epoca anteriore rispetto a quella più grossolana e vivace, presumibilmente riconducibile alla prima metà dell'Ottocento in rapporto alla fase decorativa murale di inizio secolo (fig. 9).

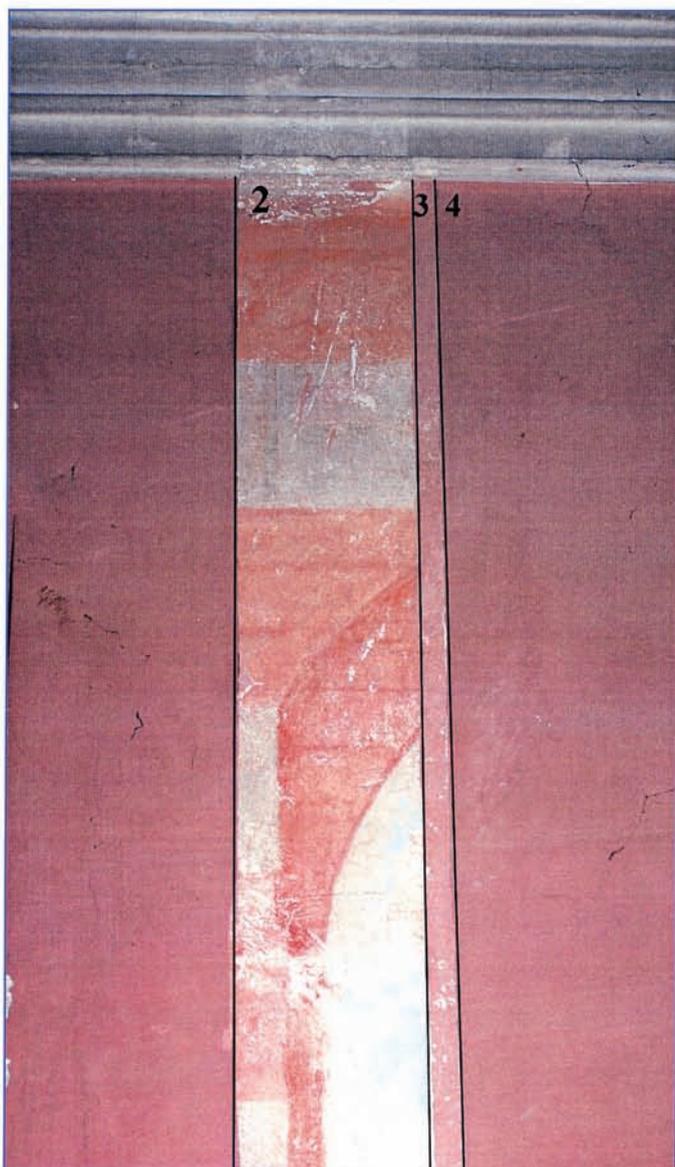
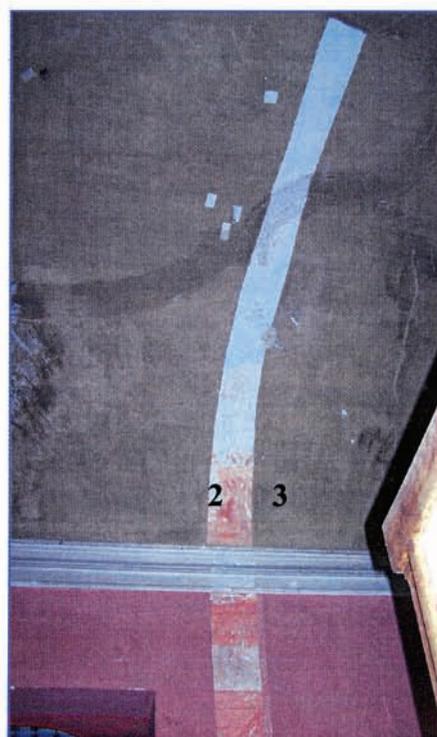
TASSELLO N. 64

La decorazione si presenta in discrete buone condizioni di conservazione, gli scialbi sovrapposti si asportano difficilmente. Sulla volta è presente l'impronta di una cornice pertinente alla fase 2, presumiamo asportata durante la terza fase, con il tamponamento della parete Est che ha diviso il locale originario.

- 0. Presente ma non analizzato.
- 1. Non presente.
- 2p. Strato preparatorio di colore bianco calce aerea + inerte.
- 2. Decorazione rappresentante architetture: ipotizziamo sulle pareti un loggiato aperto con balaustra, nei toni grigio verde e rosso con aperture azzurre. Sulla volta si presume una decorazione con gazebo. Cornicione di tono grigio. Pigmento + legante organico.
- 3. Scialbo di colore rosa chiaro sulle pareti e grigio verde scuro sulla volta, pigmenti + legante organico
- 4. Scialbo di colore rosa sulle pareti, si presume di natura sintetica.

Il tassello effettuato in uno dei vani della zona nord, un tempo formanti un ambiente unico, ha rilevato la presenza di una decorazione a *trompe-l'oeil* (fase 2): sulle pareti è dipinto un loggiato con balaustra, nei toni grigio, verde e rosso, con aperture azzurre, mentre sulla volta si presume sia rappresentato un gazebo (scheda 02, tassello 64).

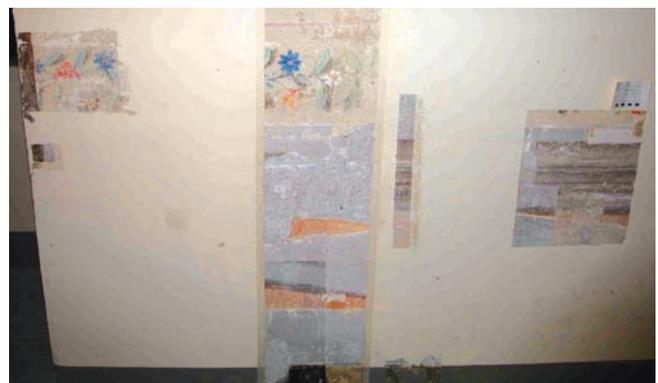
10. Esempio di presentazione del tassello n. 10 del salone centrale, parete est. (D. Vaudan)

Il metodo per la stratigrafia degli elevati, adottato dai restauratori, consiste nel grattare progressivamente strato per strato, con l'aiuto del bisturi, lungo una superficie larga qualche decina di centimetri e lunga fino a diversi metri, per ottenere una stratigrafia, ovvero la messa in evidenza delle varie sovrapposizioni di interventi di coloritura delle superfici (tasselli o saggi stratigrafici). Seguendo la fase sperimentale citata, l'apertura dei tasselli, eseguita nei punti stabiliti dal progetto di tutela, ha avuto il duplice scopo di mappare l'andamento dei vari strati nelle pareti e di raccogliere campioni per le analisi; parte del materiale grattato da ogni strato è stato, infatti, raccolto, classificato e destinato alle attività di laboratorio. La classificazione è stata fatta in base al colore, alla profondità nella sequenza stratigrafica e al tassello in questione, oltre ad essere accompagnata da una dettagliata documentazione fotografica. Per esigenze di laboratorio i campioni sono poi stati siglati e numerati secondo un ordine progressivo, ma tenendo sempre in considerazione la dislocazione architettonica del punto di prelievo. Questa modalità di prelievo rende il materiale incoerente e già parzialmente polverizzato, e quindi adatto solo ad alcune tecniche analitiche come la spettrofotometria FTIR e i saggi analitici qualitativi; ma l'esigenza di indagare, o verificare in modo oggettivo e microscopico, la sequenza stratigrafica ha reso necessario l'ulteriore prelievo di una scheggia di materiale per la predisposizione di una sezione lucida (o stratigrafica) da microscopia.

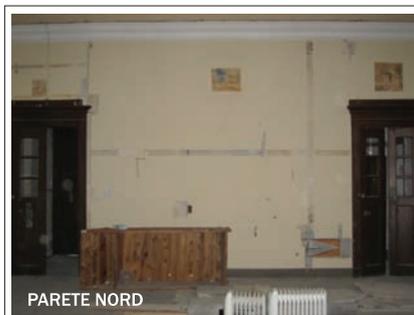
Tassello 11
e - Strato beige
d - Strato grigio
c - Strato verde
b - Strato marrone-grigio
a - Strato di preparazione bianco

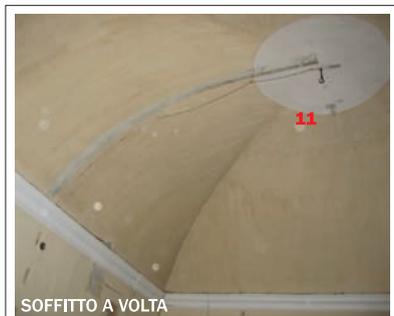
Tassello 10
e - Strato beige
d - Strato azzurro-grigio
c - Strato di decoro grigio meno antico
b - Strato di decoro grigio antico
a - Strato di preparazione bianco

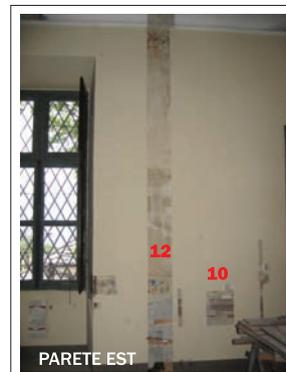
Tassello 14
c Strato di decoro grigio meno antico
b - Strato di decoro grigio antico
a - Strato di preparazione

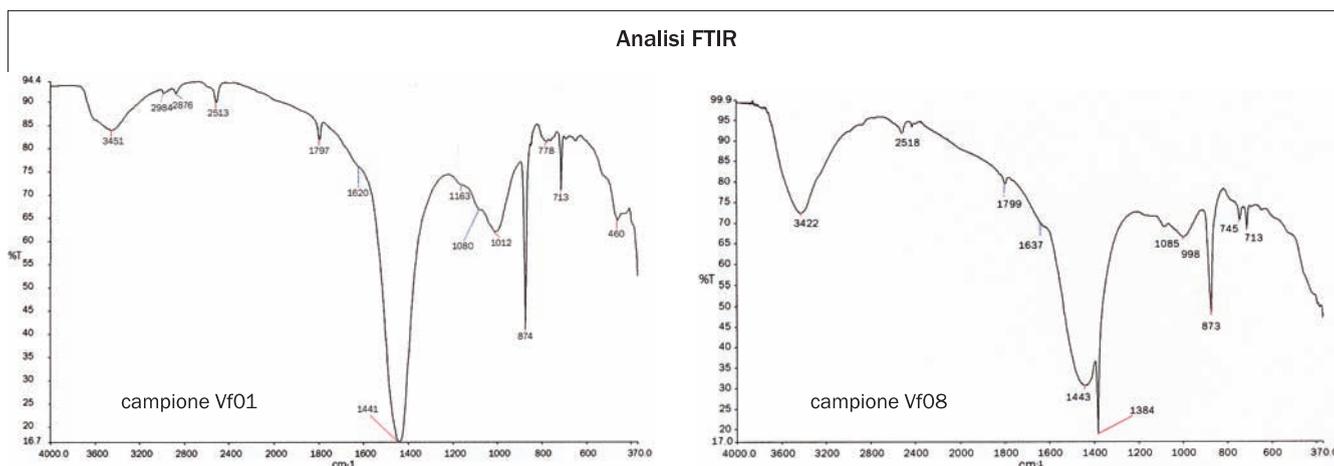
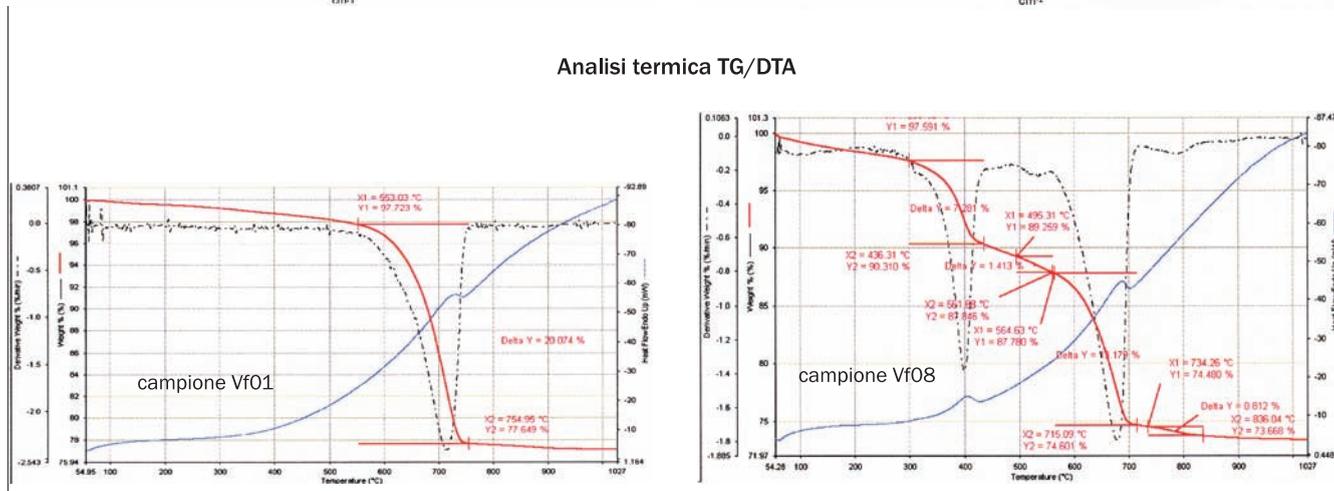
Nella figura 13 sono stati posti a confronto i risultati ottenuti dall'analisi FTIR e dall'analisi termica per i campioni VF01 e VF08, si può osservare che essi presentano una differenza significativa nelle componenti della

malta. Il campione VF01 è costituito da carbonato di calcio e silicati, mentre nel campione VF08 si individuano, seppur in piccole quantità, idrossidi di calcio e magnesite, carbonato di magnesio, dolomite, carbonato di calcio e magnesio, e calcite (carbonato di calcio). Questa differenza nella composizione può essere giustificata da malte che hanno funzioni differenti (tipo rinzafo o intonaco) o, a parità di utilizzo, essere il frutto di diverse maestranze o di una differente epoca di produzione, la qual cosa potrebbe implicare anche un differente approvvigionamento delle materie prime.

13. Confronto fra i risultati ottenuti con FTIR e TG/DTA di due campioni provenienti dal salone.

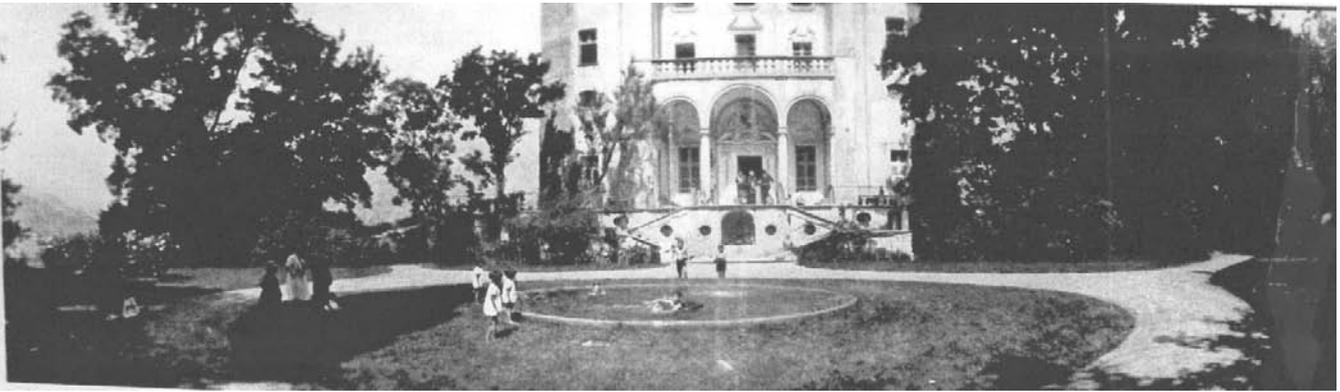
17. Photo historique: la piscine. (Archives Surintendance des activités et des biens culturels, Région Autonome Vallée d'Aoste)

- Le dessin des chemins du parterre Sud du château, difficilement visibles aujourd'hui, apparaissent clairement sur les photos aériennes de 1974 et sur la photo des enfants se baignant dans la piscine. On peut y voir des arbustes sur tige, certainement des rosiers, des arbustes taillés et des arbrisseaux au port souple (érables japonais apparaissant sur une photo de la serre et fusains japonais encore présents).

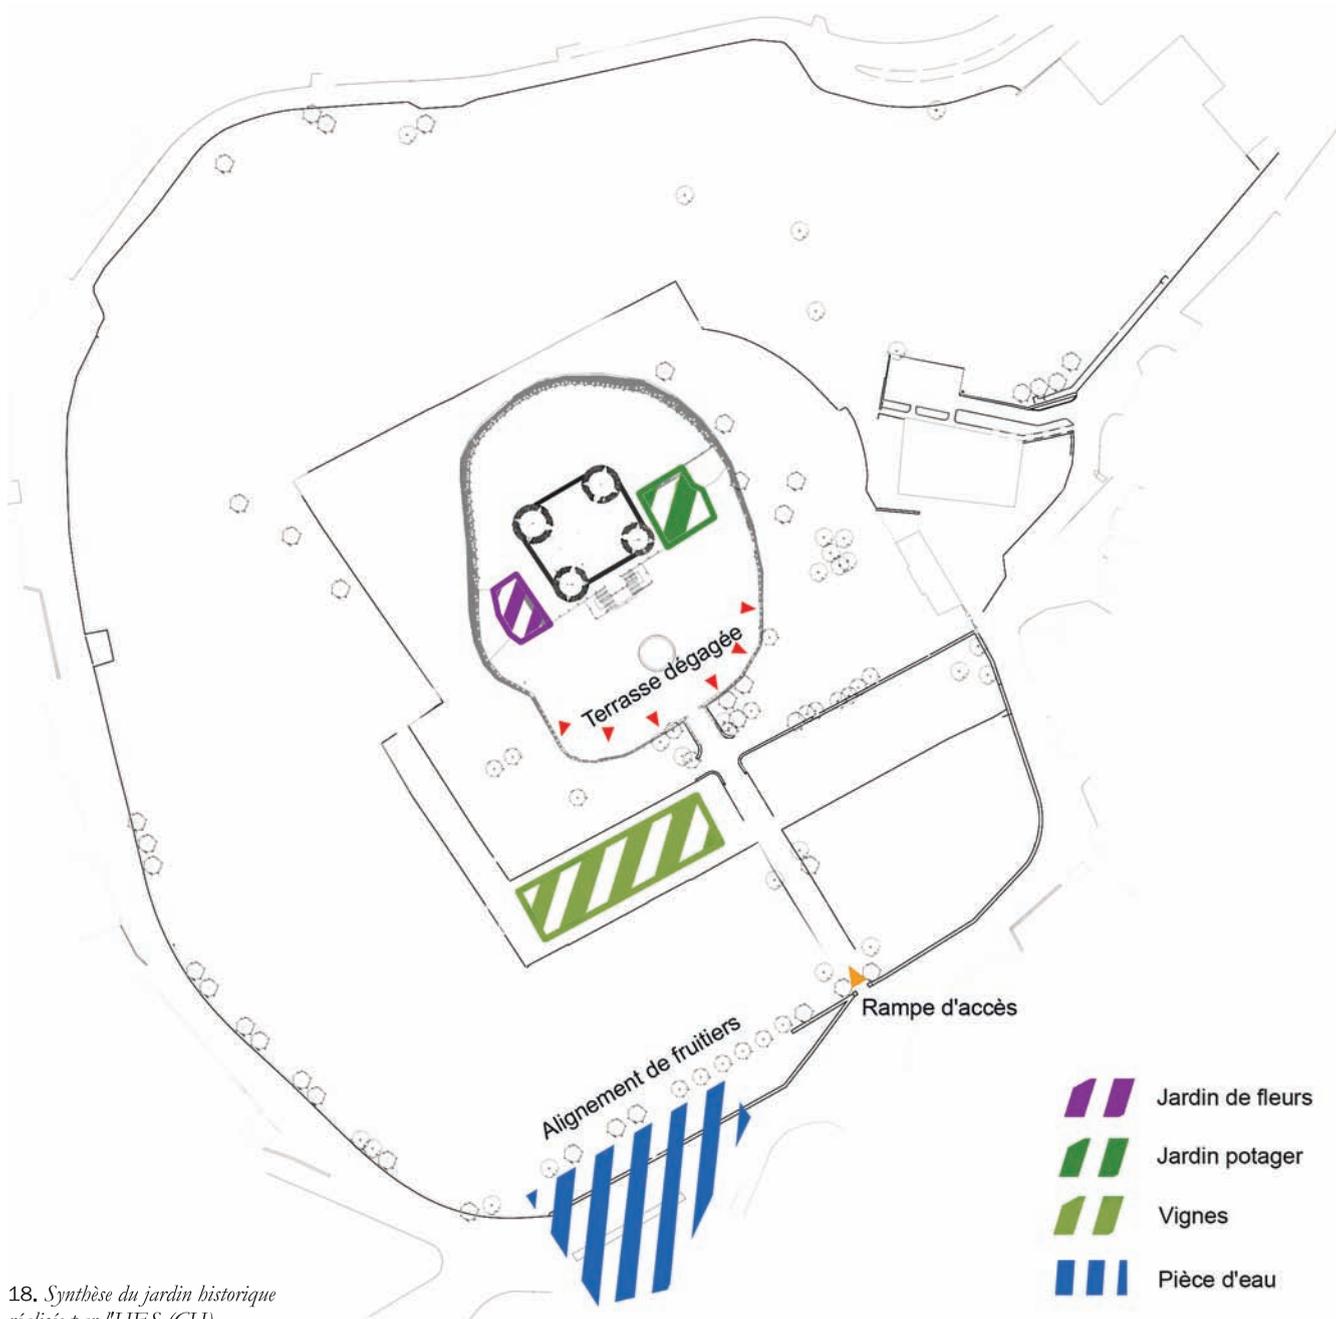
18. Synthèse du jardin historique réalisée par l'HES (CH).
