IL CASTELLO DI VERRÈS

Lavori di adeguamento e potenziamento degli impianti tecnologici e speciali

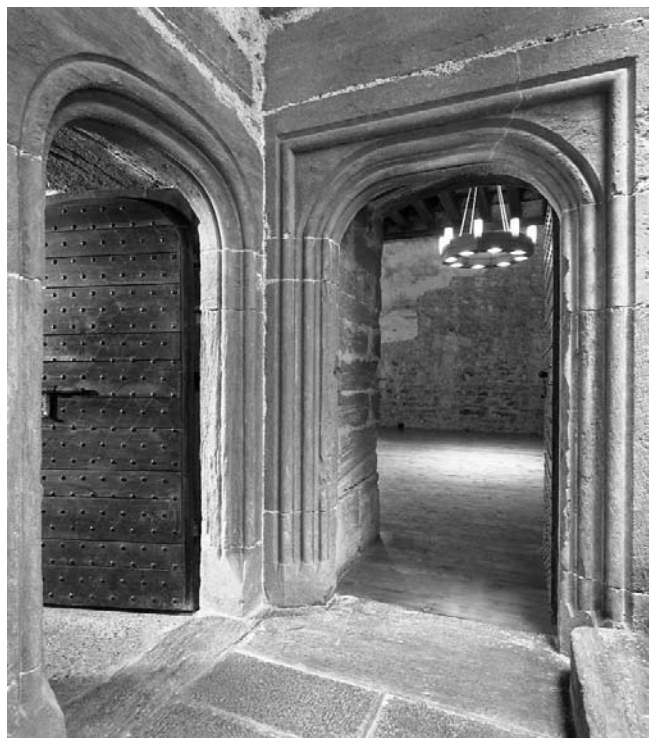
2. Il restauro del castello: particolare dei portali in pietra scolpita. (D. Cesare)

L'inserimento degli impianti tecnologici all'interno di un contenitore storico-artistico di grande pregio architettonico come il castello di Verrès, è stato frutto di un equilibrato e ragionato intervento, che ha cercato di far conciliare la tecnologia con la storia, l'antico con il nuovo, l'estetica con la funzionalità, avendo sempre come obiettivo la tutela del monumento. Si è scelto, quindi, di seguire linee operative che non creassero alcun disturbo alla percezione del messaggio intrinseco del monumento (fig. 2).

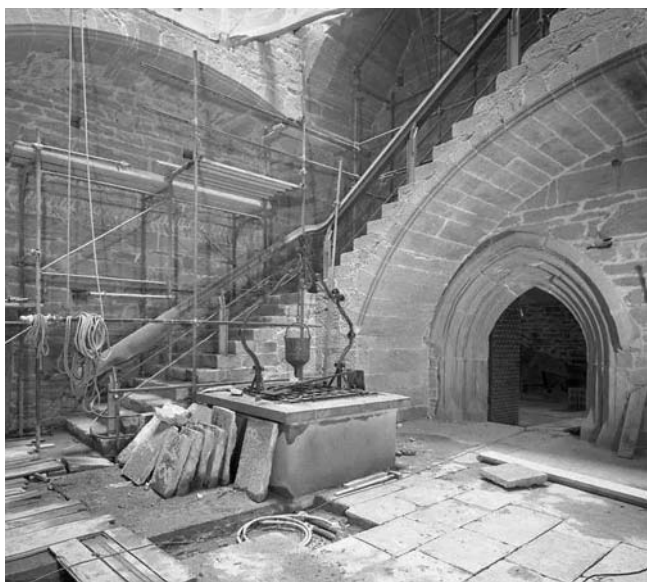
3. Le varie fasi di restauro dello scalone monumentale:
a) prima, b) durante, c) dopo l'intervento. (D. Cesare)

Tornando ai giorni nostri, la presenza dei suddetti depositi calcarei sui paramenti murari dello scalone monumentale e un approfondito studio della loro origine, ha portato il gruppo di progettazione alla scelta di rimuovere completamente tali incrostazioni per ridare all'importante scalone l'aspetto e la dignità che merita.

L'intervento sullo scalone, attraverso la micro-sabbatura e l'accurata pulitura dei paramenti murari, ha ridonato il giusto risalto e la giusta valorizzazione a tutti gli elementi architettonici che lo compongono evidenziandone, al tempo stesso, le diverse fasi di costruzione. Tali lavorazioni hanno permesso, inoltre, all'arch. Roberto Focareta di realizzare una campagna ortofotografica delle strutture e dei paramenti dello scalone (fig. 3).

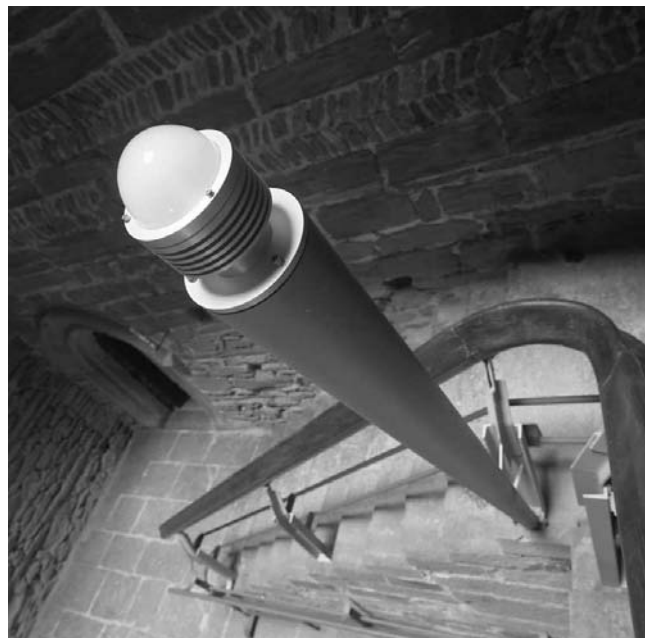
Per quanto concerne i locali dotati di volte in pietra, sono state ideate idonee piantane a forma di stelo tronco-conico con lampada a ioduri metallici da 70 W, collegate al sistema UPS, per garantire, in caso di emergenza, la continuità dell'illuminazione ovviando, quindi, ai lunghi tempi per la successiva accensione.

5. L'illuminazione dello scalone monumentale:
particolare della torciera. (D. Cesare)

quella di antiche torce. Queste sono state fissate con apposite staffe agli angoli interni della ringhiera costituente il parapetto dello scalone e posizionate leggermente inclinate verso l'interno del cortile per aumentare l'effetto luminoso dettato dalla rifrazione dei raggi sugli elementi lapidei. La loro alimentazione è stata realizzata sfruttando un elemento tubolare della ringhiera e sezionando l'impianto con alcune scatole di derivazione (fig. 5).

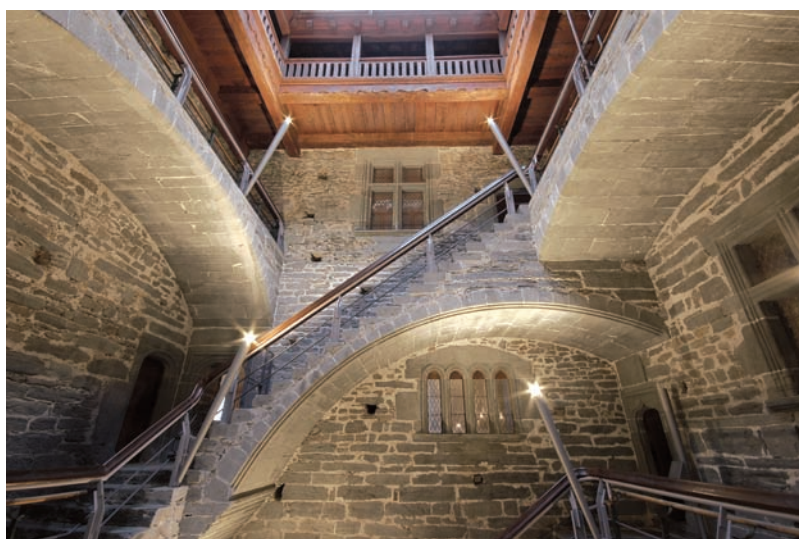
Seguendo la stessa linea concettuale sono state posate, in ogni sala del castello, delle piantane porta servizi, dotate di una mensola di appoggio per gli estintori portatili e di un alloggiamento per alcuni apparecchi di comando quali i pulsanti d'allarme incendio, i dispositivi ad infrarossi per l'accensione delle luci, i diffusori acustici e la segnaletica di emergenza. L'impianto elettrico così realizzato garantisce, inoltre, l'illuminazione di sicurezza, in quanto gli stessi apparecchi illuminanti sono collegati al gruppo soccorritore o all'UPS (fig. 6).

6. L'illuminazione dello scalone monumentale.
(A. Novel)

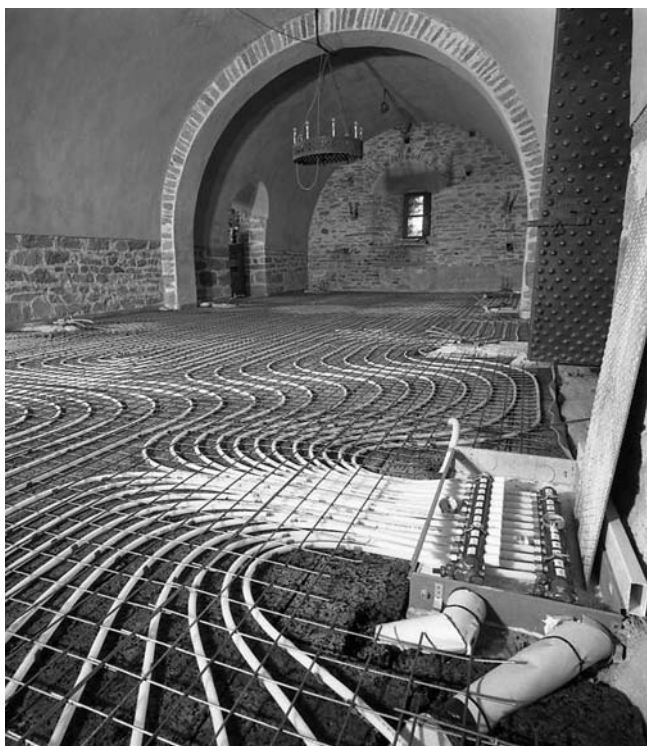
Da questo locale si sono diramate le tubazioni di distribuzione che raggiungono i saloni da riscaldare, interponendo le pompe di rilancio in un locale apposito posto al di sotto della biglietteria. In ogni salone riscaldato è stato posizionato un collettore per la ripartizione delle molteplici tubazioni che compongono i vari circuiti a chiocciola contrapposta e con passo variabile. L'impianto è stato

7. Il riscaldamento a pavimento di alcune sale: particolare del collettore. (D. Cesare)

posato su pannelli di sughero e completato con la realizzazione dell'apposito massetto e della pavimentazione definitiva della sala, previa la preparazione del fondo con idoneo getto di malta (fig. 7).

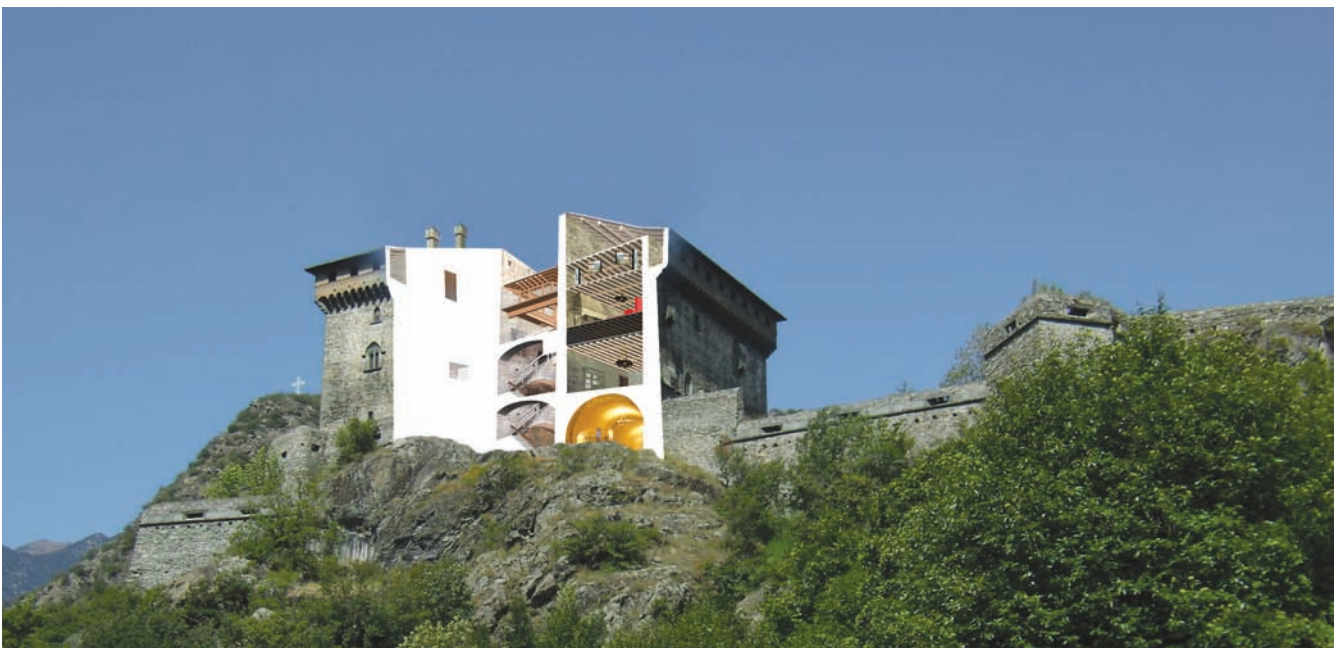
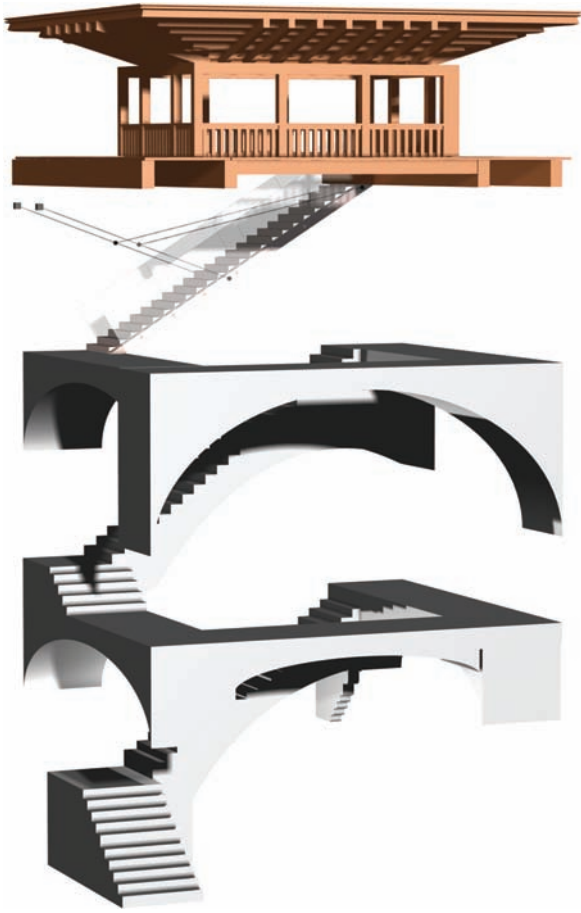
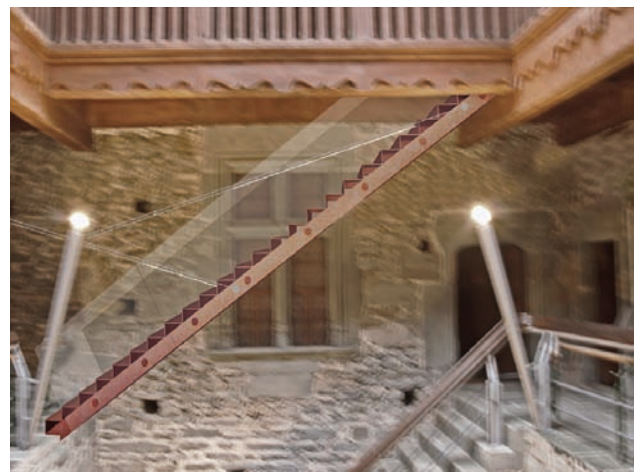
9. Elaborazione tridimensionale del castello: lo spaccato.
(C. Bitetti)

a) Ricostruzione computerizzata dello scalone monumentale.

b) Particolare del collegamento verticale tra il secondo e il terzo piano.

c) Inserimento virtuale della scala di collegamento tra il secondo e il terzo piano.

Si deduce l'esistenza nel castello anche di un quarto livello, tuttora visibile per i grossi buchi situati nella parte alta del cortile interno, e che il collegamento al terzo livello (attuale piano sottotetto) e al quarto livello avveniva mediante scale in legno oggi inesistenti situate anch'esse nel cortile. Tra le possibili localizzazioni della nuova scala di collegamento con il terzo livello si è ritenuto corretto dal punto di vista filologico, localizzare la stessa nel cortile interno, come continuazione di quella esistente (eliminando parte del tavolato ad uso pavimento della loggia), in modo da non alterare la visione d'insieme di quest'ultima e del corpo scale centrale.

A seguito dell'apertura al pubblico del monumento l'Amministrazione regionale, con l'obiettivo di dare continuità alle lavorazioni appena concluse, oltre alla necessità di rendere fruibile gli ultimi due piani e il cammino di ronda, chiuso ormai da parecchi anni, ha affidato all'arch. Leonardo Macheda l'incarico per la "valutazione economica, fattibilità architettonica e proposta delle destinazioni d'uso compatibili, in base alle vigenti normative di sicurezza e di tutela, per il secondo piano ed il sottotetto del castello" (fig. 9).

La nuova scala è stata ipotizzata in acciaio Corten e vetro, materiali definiti "contemporanei", ma dalle caratteristiche cromatiche simili agli elementi già presenti, infatti, l'utilizzo di questa tipologia d'acciaio consente, grazie al colore ruggine, di riprendere i caratteri cromatici del ballatoio esistente (fig. 10).

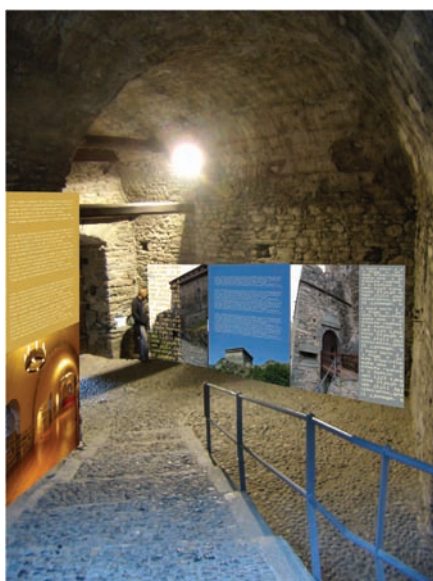
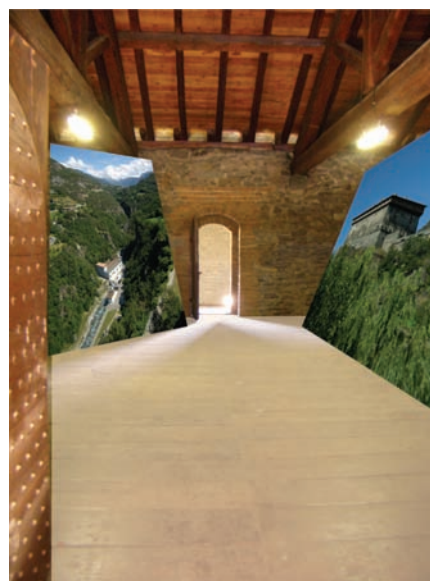
Nello studio di fattibilità in oggetto è stata, inoltre, considerata la possibilità di inserire all'ingresso del castello un *info point* con pannelli informativi allo scopo di anticipare al visitatore i principali caratteri storici del maniero e il percorso espositivo.

servizi igienici con la rete di tubazioni necessarie, permettono di rendere fruibile ai visitatori il castello senza determinare demolizioni e rendere visibile l'apparato tecnologico (fig. 11).

11. Elaborazione tridimensionale del castello:
a) l'info point all'ingresso,
b) l'allestimento del sottotetto. (C. Bitetti)
