## AOSTA, PIAZZA GIOVANNI XXIII: LE CAMPAGNE DI SCAVO 2005-2006

Patrizia Framarin, Mauro Cortelazzo\*

## Le campagne di scavo

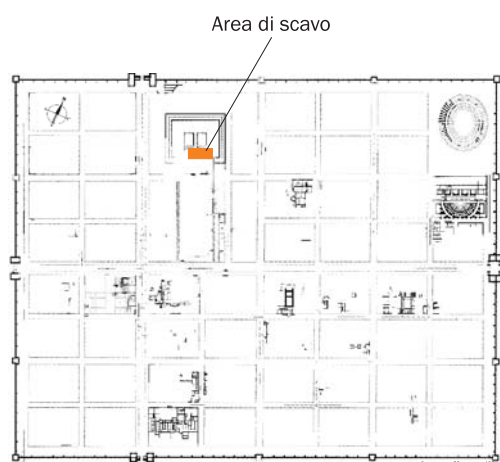
1. Le campagne di scavo in piazza Giovanni XXIII.  
(Elaborazione M. Cortelazzo)

La piazza Giovanni XXIII per la sua centralità - è l'area antistante la cattedrale della città (fig. 1) - non è mai stata oggetto di scavi sistematici. L'occasione per recuperare la lettura di un contesto nodale al fine della ricostruzione di eventi notevoli per la storia di Aosta si è presentata sotto forma di esplorazione preliminare atta a fornire adeguati dati sullo stato di conservazione del deposito antico e consentire così la pianificazione di un progetto di ristrutturazione della piazza, che tenesse conto dei precedenti vissuti dell'area. Un programma di sondaggi che si snoda nell'arco di almeno quattro anni prevede il completamento delle indagini nell'areale dove ai resti del culto pagano<sup>1</sup> si è sovrapposto il principale centro del culto cristiano.<sup>2</sup> Gli interventi di scavo conoscitivo, intrapresi a partire dal 2005 e tuttora in corso con cadenza annuale, rappresentano quindi per ampiezza e prospettiva l'ideale sviluppo di quelli che negli anni '80 hanno interessato il settore orientale della platea confermando l'ubicazione del Foro decentrato e rivelandone l'ampio sviluppo longitudinale.<sup>3</sup> La piazza attuale si sviluppa trasversalmente rispetto al Foro, coincidendo grosso modo con l'area antistante i templi, vale a dire con l'area sacra e con la sua articolazione terrazzata verso la platea. Le prime due campagne si sono svolte in corrispondenza delle emergenze monumentali note, lungo i resti del podio frontale dei due templi,<sup>4</sup> nel tentativo di conciliare l'esigenza di lettura archeologica per contesti organici con la continuità d'uso della piazza da parte dei suoi fruitori.

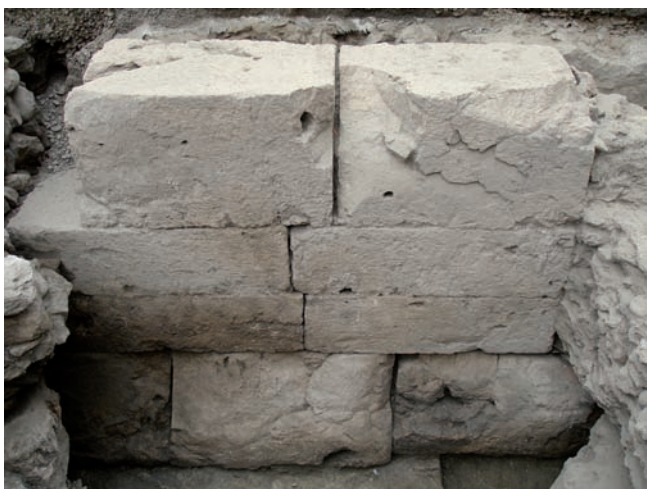
2. Blocchi parallelepipedi in travertino nello spazio tra i due edifici gemelli. (M. Cortelazzo)

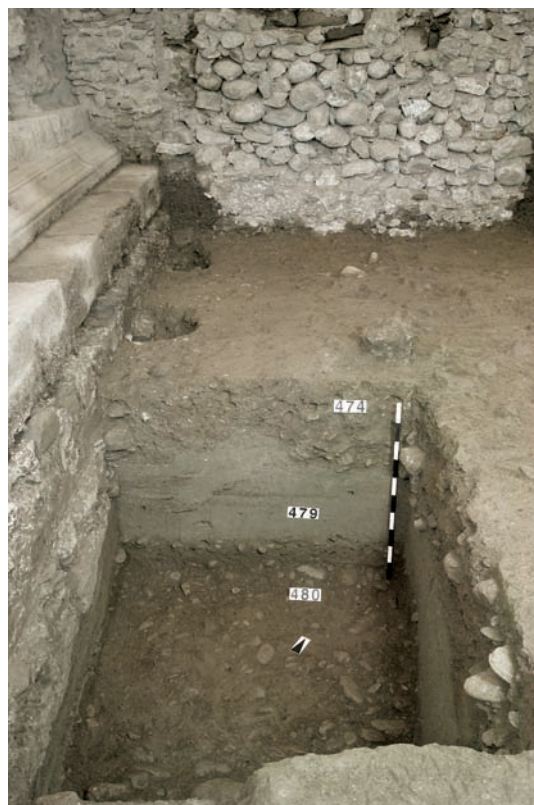
3. Saggio di approfondimento nei depositi naturali a lato della parete est del podio. (S.E. Zanelli)

La base del podio, quindi, non poggiava, almeno per il tratto osservato nel saggio, direttamente sul ghiaione di formazione fluvio/glaciale, bensì sul limo grigio/verdastro (fig. 3). Lo stesso limo poggia direttamente su un deposito ghiaioso con trovanti anche di dimensioni pluridecimetriche, misti a sabbia e ghiaia di diversa pezzatura che caratterizzano una matrice di fondo granulare/sabbiosa,

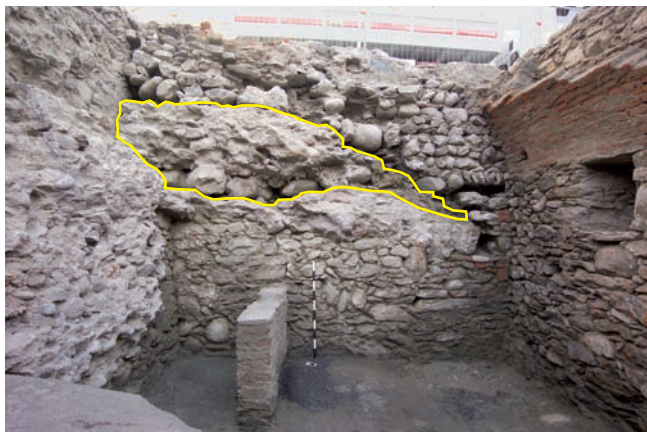
5. Parete di uno dei vani cantinati con tracce della fondazione della scala antistante il podio. (S.E. Zanelli)

parte superiore del podio, questa doveva trovarsi staticamente separata dal resto del monumento proprio per non subire trazioni o distacchi, causati da una diversa risposta delle murature a possibili movimenti del terreno o cedimenti. Non si sono osservate altresì anche tracce di possibili ancoraggi strutturali e le poche porzioni conservate della base della scala lo confermano.

Le parti conservate della base della scala sono state purtroppo profondamente intaccate dallo scasso praticato nella costruzione di un vano interrato d'epoca medievale e dalle trasformazioni messe in atto durante la costruzione dell'atelier per la fabbricazione delle terrecotte architettoniche della facciata, nel primo trentennio del Cinquecento. Una parte della stessa traccia della scala era visibile anche in una delle pareti delle cantine di Maison Chappuis (fig. 5) che nella sua porzione superiore scavalca il muro del podio costituendo il perimetrale dell'edificio. Il muro dell'anta di fiancheggiamento occidentale venne completamente asportato e rasato quasi a filo con la fronte del podio per creare il vuoto della cantina. La stessa cosa deve essere avvenuta anche per l'altra anta a est. In questo caso lo scasso dovette avvenire nel corso del primo medioevo durante la realizzazione di un vano interrato molto profondo delimitato da un muro a secco. Sul lato est la conservazione del rivestimento in travertino permette di evidenziare il primo grosso blocco che forma lo zoccolo di base su cui si articola la serie dei blocchi successivi con le relative modanature. In conformità a questa serie di valutazioni è possibile precisare che la scala antistante il podio doveva estendersi per quasi tutta la sua ampiezza e che ai lati si trovava ad essere racchiusa da due ante di fiancheggiamento che all'esterno presentavano un rivestimento in travertino.

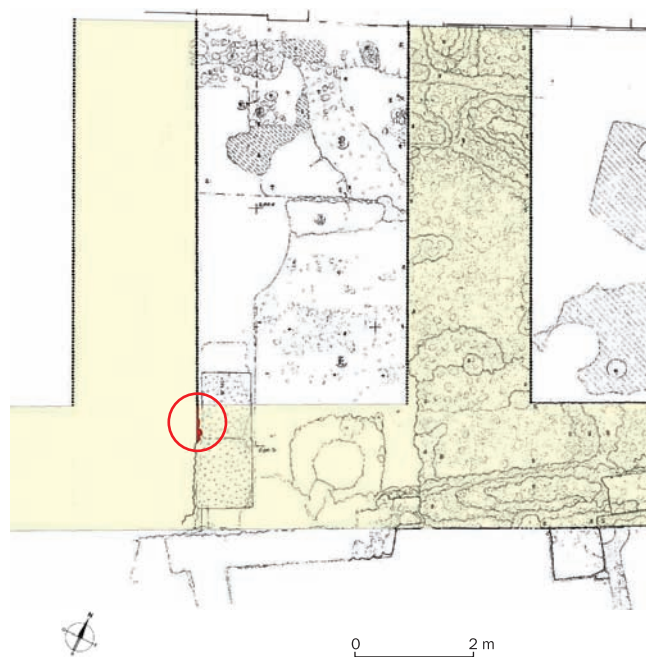
6. In rosso la porzione della muratura relativa alla fronte del podio sporgente rispetto al filo nord-sud del muro perpendicolare. (Rilievi G. Abrardi, elaborazione M. Cortelazzo)

Un ulteriore aspetto che lo scavo ha consentito di chiarire e definire è legato all'esistenza o meno di una fronte unica del podio. La realizzazione di un vano, con l'utilizzo di grossi blocchi di travertino e l'inserimento in epoca moderna di un pozzo, hanno determinato la difficoltà di comprenderne l'uso, la sistemazione interna e l'articolazione dello spazio (fig. 6). Nonostante questa serie di trasformazioni, però, è possibile stabilire che nella prima fase di realizzazione la fronte del podio doveva essere continua. L'asporto di questa parte di muratura, per la creazione del vano, deve infatti essere letto, e si vedrà in seguito, come volontà di modificare un tratto della fronte per creare uno spazio

diversamente articolato tra i due templi. Al di là della sistemazione di questo vano, avvenuta in un momento ancora da precisare, ulteriori puntualizzazioni richiede la sequenza dei depositi compresi tra i due muri nord-sud dei due templi. Fatte salve interferenze medievali, tardo medievali e moderne, la stratigrafia emersa si presentava piuttosto articolata e caratterizzata da un cospicuo numero di depositi tra loro molto diversificati. La particolare sequenza stratigrafica riscontrata tra i due podi può essere frutto di due diverse attività: lo scarico di materiali prelevati in altri punti della città, oppure un riempimento con materiale di risulta avvenuto durante l'edificazione dei templi. In altre parole, mentre l'interno del podio è stato riempito rapidamente e con materiale omogeneo, nello spazio tra i due templi l'attività potrebbe essere avvenuta con il tempio in costruzione o a costruzione appena avvenuta. Ciò spiegherebbe l'alternanza dei depositi che sarebbero quindi frutto in parte di fasi di cantiere, laterizi sbriciolati, macerie, ghiaie, e in parte da terreni prelevati in punti diversi, limi, strati di bruciato, ecc. Probabilmente si può ragionevolmente ipotizzare una costruzione dei templi, forse le buche di palo possono essere un ulteriore elemento assimilabile a quest'attività, contemporaneamente alla realizzazione del riempimento tra i due edifici. Alcuni di questi depositi hanno restituito frammenti ceramici e vitrei che potrebbero fornire ancoraggi cronologici e soprattutto permettere una verifica sull'attendibilità dell'ipotesi avvalorandola o meno. Se tuttavia si è concordi nel definire, sia nella parte antistante che in quella retrostante, la continuità della muratura del podio che reggeva i due templi, riesce difficile immaginare che una volta completata la costruzione dei monumenti sacri possa essere rimasto nella parte intermedia uno spazio lasciato vuoto e non riempito di materiale. La colmatatura di questo settore doveva avere lo scopo di unire con un unico piano pavimentale l'intera superficie.

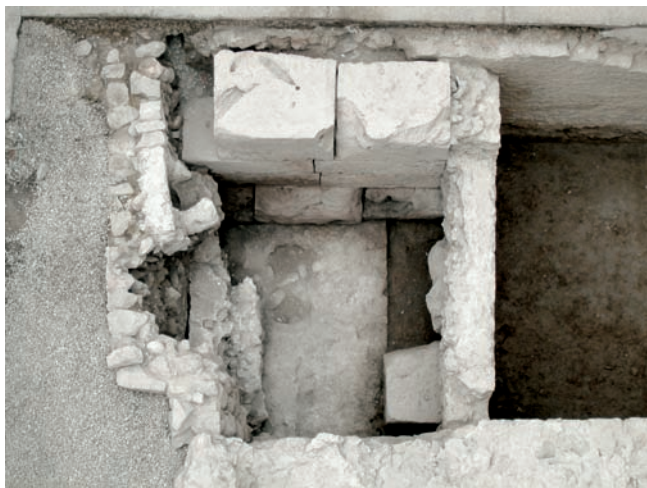
8. Veduta dall'alto dei blocchi parallelepipedi in travertino tra i due edifici gemelli. (M. Cortelazzo)

Con i templi ancora perfettamente ben conservati lo spazio antistante compreso tra i due muri di fiancheggiamento subisce una profonda e radicale trasformazione. Forse sfruttando già l'area di risulta, rientrando tra le due ante delle due scale, si interviene per aumentarne la profondità di altri 3 m. Per ottenere questo vuoto viene operato un taglio, che potremmo definire quasi chirurgico, nella fronte del podio, rasandone la struttura fino a poco sotto la quota di calpestio della zona circostante il podio (fig. 8). Vengono utilizzati grossi blocchi parallelepipedi di travertino poggiandoli alla base con l'intento di replicare la stessa partitura della fase originaria del lato est, così come degli altri lati del podio, sovrapponendo alle modanature disposte in basso tre file di blocchi a formare uno pseudo *opus quadratum*, replicando la stessa sistemazione anche sul lato opposto di questo spazio, cioè a est. Le tre file di blocchi al di sopra di quelli modanati presentano dimensioni differenti: i primi due corsi presentano una forma parallelepipeda allungata mentre il terzo è rappresentato da blocchi di forma tendenzialmente più cubica (fig. 2). Sul lato est, inoltre, nella parte più superficiale e ormai rimosso dalla sua posizione originaria, era stato rinvenuto anche un blocco di puddinga. Lo spazio caratterizzato dalla

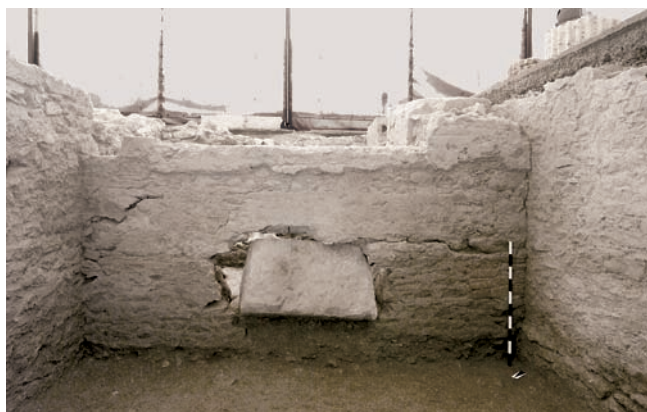
9. Muretto addossato ai blocchi parallelepipedi in travertino visto da nord. (S.E. Zanelli)

presenza di questi blocchi era concluso verso nord da un muretto in pietrame con orizzontamenti in frammenti di laterizi (tegoloni, fig. 9). Il muretto poggiava sia da un lato che dall'altro sui blocchi di travertino modanati e inglobava l'angolo della parte realizzata in pseudo *opus quadratum*. L'esistenza di blocchi con un tipo di modanatura identica a quella che costituiva la base del podio, pone però alcuni problemi in merito allo stato di conservazione del podio nel momento in cui viene creato questo spazio. Essendo il profilo della modanatura esattamente identico si può supporre che questi siano stati realizzati *ex novo* replicando lo stesso tipo di modanatura o che il loro prelievo sia da riferirsi ad una parte delle ante. Sulla base dei dati stratigrafici a nostra disposizione non possiamo, infatti, escludere che tali elementi potessero eventualmente provenire dai muri di fiancheggiamento della scala antistante il podio, o di almeno uno dei due podi. Se però si considera che per realizzare questo spazio rientrante potrebbero essere stati asportati alcuni blocchi della modanatura che legava i due muri, possiamo anche ipotizzare che i blocchi ritrovati non siano altri che gli elementi posti in opera proprio in quel tratto e asportati per l'occasione. Questa considerazione non definisce in ogni caso un termine cronologico, anzi, considerando il metodo piuttosto accurato con cui sono stati posati e la volontà di riproporre lo schema decorativo della modanatura, si può

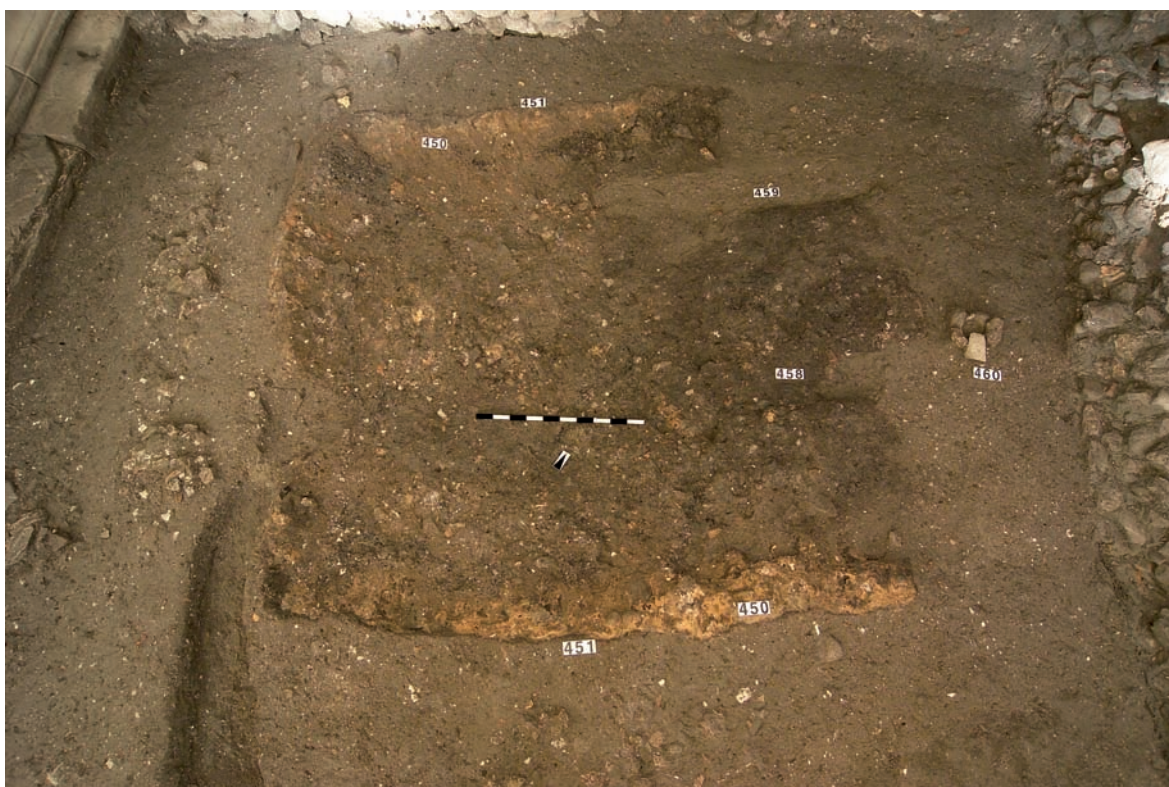
11. Capanna a est del podio con tracce di argilla concotta ai bordi.  
(S.E. Zanelli)

quasi tutto il perimetro della struttura, ad eccezione del lato est. Nella parte centrale, invece, questo tipo di terreno era completamente assente, quasi fosse stato asportato. Inoltre tutto lo spazio delimitato risultava completamente privo di suoli di frequentazione o piani di calpestio. Questo aspetto consente però di ipotizzare che il piano di calpestio, ma anche la struttura, che poteva essere lignea o recuperabile poiché trasportabile e quindi riutilizzabile altrove, siano stati volutamente asportati. Potrebbe quindi trattarsi di un laboratorio itinerante o leggero; installato per un periodo relativamente breve, forse finalizzato ad un'attività molto precisa e delimitata nel tempo. Il recupero nei terreni di riempimento di alcune scorie sembrerebbe far propendere per un piccolo laboratorio metallurgico che avrebbe lavorato metalli forse prelevati dallo stesso tempio.

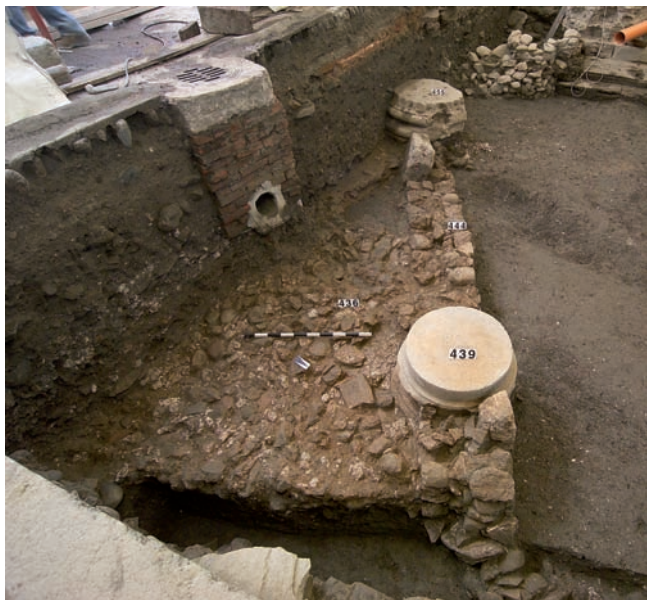
12. Particolare dell'edificio con muratura legata da limo argilloso e basi di colonne. (S.E. Zanelli)

Quasi contemporaneamente a questo piccolo laboratorio viene edificata una struttura che si caratterizza come elemento di netta separazione sia per quanto concerne la tipologia dei depositi stratigrafici, ma anche per quanto riguarda la diversa utilizzazione degli spazi che si vengono a formare (fig. 12). Le due aree, infatti, dopo la sua costruzione si connotano per un diverso utilizzo che determina due situazioni nettamente differenti. Sulla base dei dati disponibili, la sua costruzione deve essere collocata tra la tarda antichità e l'altomedioevo, quando già è stato avviato un primo recupero di elementi architettonici dalle strutture dell'impianto urbanistico romano. Due basi di colonna, tra loro molto differenti, costituiscono l'ossatura della nuova struttura. La prima base è stata ricavata utilizzando puddinga a granulometria estremamente fine molto compatta e presenta un profilo articolato con il plinto d'appoggio di forma quadrata. Il diametro del sommoscapo misura 68 cm così come tutte le altre parti relative al fusto. Ai lati della base erano addossati, nella facciavista esterna del muretto, piccoli blocchetti di travertino disposti quasi a cornice, mentre in quella interna era possibile leggere ancora la traccia dell'intonaco bianco, che doveva rivestire la parete, contro la superficie del fusto.

La seconda base di colonna era collocata ad una distanza (interasse tra centro e centro delle basi) di 4,18 m. A differenza della precedente questa è realizzata in travertino e date le sue dimensioni può essere con buona probabilità riconducibile ad una delle colonne del pronao. Il diametro del sommoscapo raggiunge infatti i 95 cm, mentre quello della base arriva a 135 cm. La presenza delle basi di colonna e dei blocchi di travertino riconduce ad un tipo di tessitura muraria che ricorda molto l'*opus africanum*. Le due basi parrebbero definire un tratto di muratura il cui interasse viene successivamente colmato con la sistemazione piuttosto caotica di altro materiale. La direzione di questa struttura rappresenta un elemento di notevole discontinuità all'interno dello spazio che fino a quel momento doveva essere identificato come area sacra. Se, come si è visto, la sua costruzione determina la creazione di due zone utilizzate in modo nettamente differente, anche la sua posizione influisce con molta probabilità proprio nel caratterizzare questi spazi. La direzione di nord-est/sud-ovest assunta dal muro fa sì che esso si attesti in direzione dell'anta orientale della scala di accesso al podio. In questo modo tutto il settore verso nord che si trova quindi sul lato orientale del podio, rimane isolato dalla restante parte antistante i templi. La creazione di questa struttura sembrerebbe modificare in modo definitivo l'uso dell'area. Questa trasformazione urbanistica rappresenta un momento nodale nello sviluppo di questa parte della città nei secoli a venire. Il cambio di orientamento influirà sull'organizzazione degli spazi sia per tutto l'altomedioevo ma anche il medioevo, fino alla costruzione della facciata cinquecentesca della cattedrale.

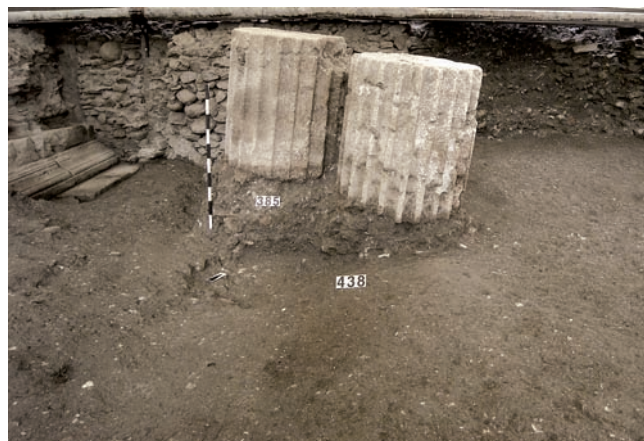
14. Rocchi di colonne sul terreno frutto della spoliazione dei templi. (S.E. Zanelli)

possibile osservare come la fondazione dell'abside poggiasse direttamente su alcuni rocchi di colonna, che tra l'altro conservavano ancora l'intonaco colorato che li rivestiva. Anche le basi dei pilastri, inseriti sfondando le volte del Criptoportico e appartenenti alle arcate che sormontavano il coro, vennero realizzate reimpiegando molti rocchi di colonna anche di diversa litologia, cioè in puddinga oltre che in travertino. Di fatto la costruzione del massiccio occidentale della cattedrale, nel terzo venticinquennio dell'XI secolo, sembrerebbe essere il momento per eccellenza nel quale il fenomeno di spoliazione del tempio, e non solo del tempio, sembra aver avuto la sua maggiore attività. Inoltre questo insieme di depositi e conseguentemente tutte le attività ad essi connesse, nonostante la crescita considerevole della quota che determinano, sembrerebbe avvenuta in tempi relativamente brevi, forse un decennio, e cioè intorno agli anni '60 dell'XI secolo poiché la costruzione del massiccio occidentale risale al 1064-1065.

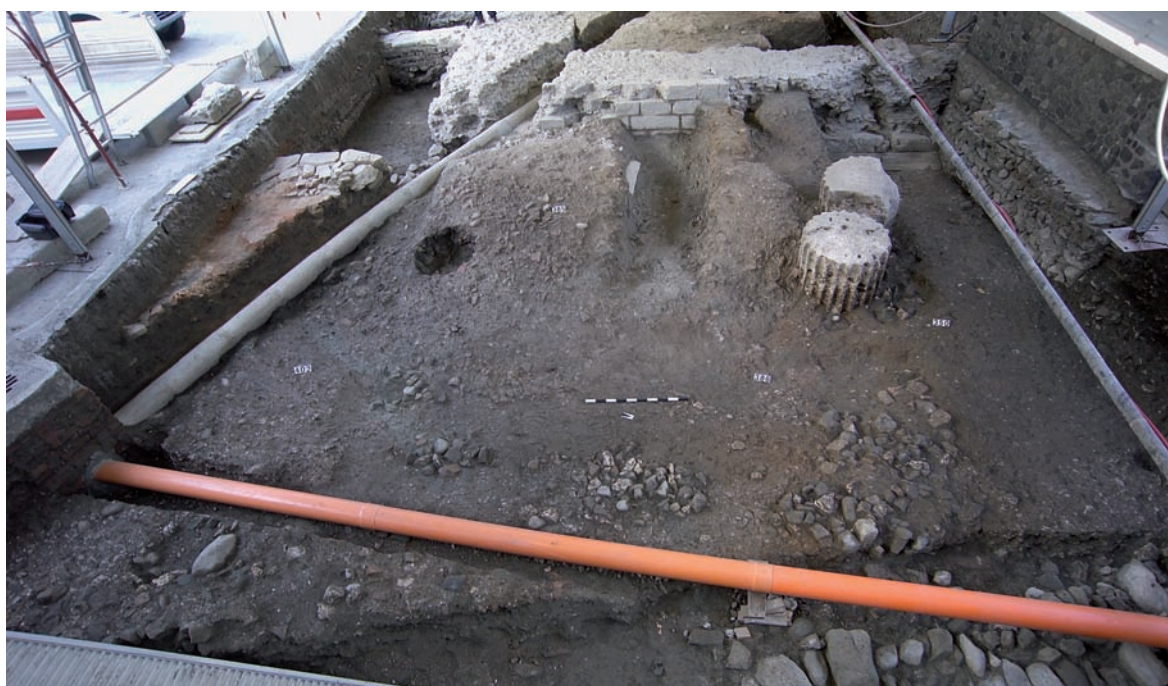
13. Area a est del podio con i terreni di spoliazione dei templi nei quali sono inseriti i due rocchi di colonna. (S.E. Zanelli)

I diversi livelli che, per la qualità dei materiali contenuti al loro interno, possono essere assegnati ad attività di spoliazione, si concentrano a ridosso della parete est del podio. Il deposito che rappresenta il primo momento di questa serie di attività ha un'estensione ragguardevole, poiché arriva ad interessare l'intero settore orientale dell'area di scavo, praticamente tutta la parte che si trova ad est del podio (fig. 13). Questo deposito sigilla

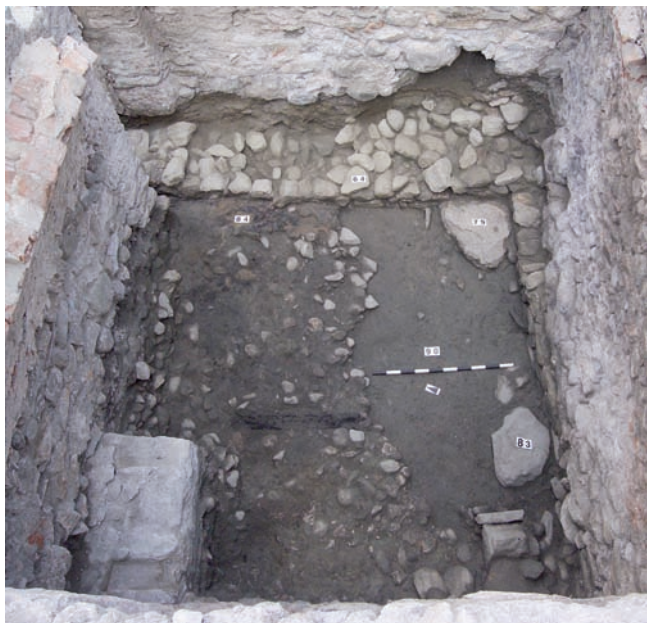
16. Edificio seminterrato del 1035 con il crollo e le travi carbonizzate. (S.E. Zanelli)

ancora, per uno spessore di circa 70-80 cm, il deposito relativo al crollo dell'edificio in seguito ad un incendio. Il deposito, appartenente alla fase di incendio, era costituito da un limo argilloso di colore rossastro con al suo interno frequenti e abbondanti tracce di legno carbonizzato. Su una porzione della superficie del deposito erano riconoscibili le tracce di due travi disposte parallelamente al muro perimetrale est dell'edificio. Le tracce si trovavano in asse con i grossi blocchi di pietrame. Essendo tra loro parallele esse permettevano di ricostruire lo scheletro dell'impiantito che era quindi composto da travi poggianti su blocchi ad interassi distanti 2,50-2,70 m in senso nord-sud e 1,80-2,00 m in senso est-ovest. L'estensione dell'edificio,

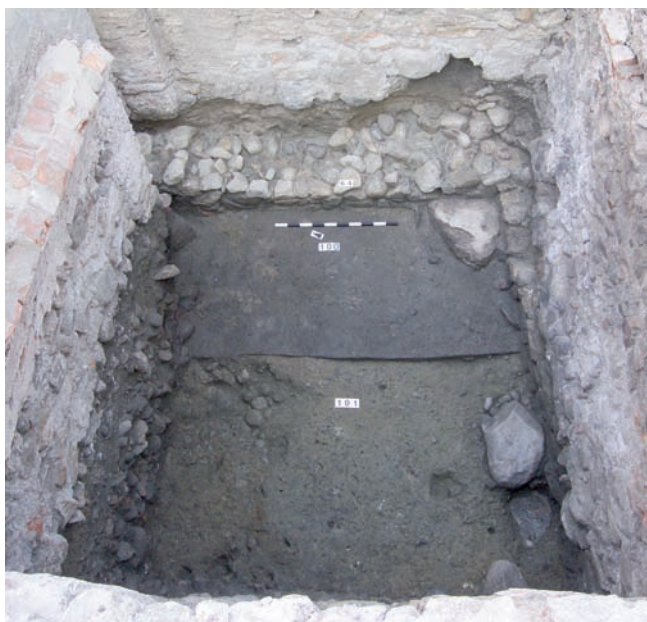
17. Edificio seminterrato del 1035 con il limo di frequentazione e le basi per l'appoggio delle travi dell'impiantito. (S.E. Zanelli)

considerato anche il suo allineamento con il limite est del tempio occidentale, si può presumere che dovesse occupare tutto il suo spazio antistante. Si avrebbe quindi una larghezza di 10 m per il lato est, mentre il lato sud, sulla base di quanto emerso dallo scavo dovrebbe almeno essere superiore ai 4 m, ma certamente era molto più esteso. Il modulo dei quattro blocchi copriva un reticolo di circa 5 m<sup>2</sup> che si doveva trovare sopraelevato dal terreno, formando quindi un'intercapedine per isolarlo dall'umidità del terreno, di circa 35-40 cm. I carboni recuperati hanno permesso di stabilire che si trattava di travi di larice di diametro superiore ai 15 cm. Sono stati riconosciuti 32 anelli di crescita che hanno consentito di stabilire la data di abbattimento al 1035 per entrambi. Allo stesso modo anche tutti gli altri carboni hanno restituito la stessa datazione e alcuni di questi, anziché come travi, sono stati identificati come tavole da ricondurre all'impiantito oppure al telaio dell'elevato. La considerevole quantità di limo argilloso rossastro, divenuto tale a causa dell'incendio, apparteneva alla parte di elevato che si sviluppava al di sopra della fondazione in pietrame e quindi permette di ipotizzare l'esistenza di una struttura in *pisé*.

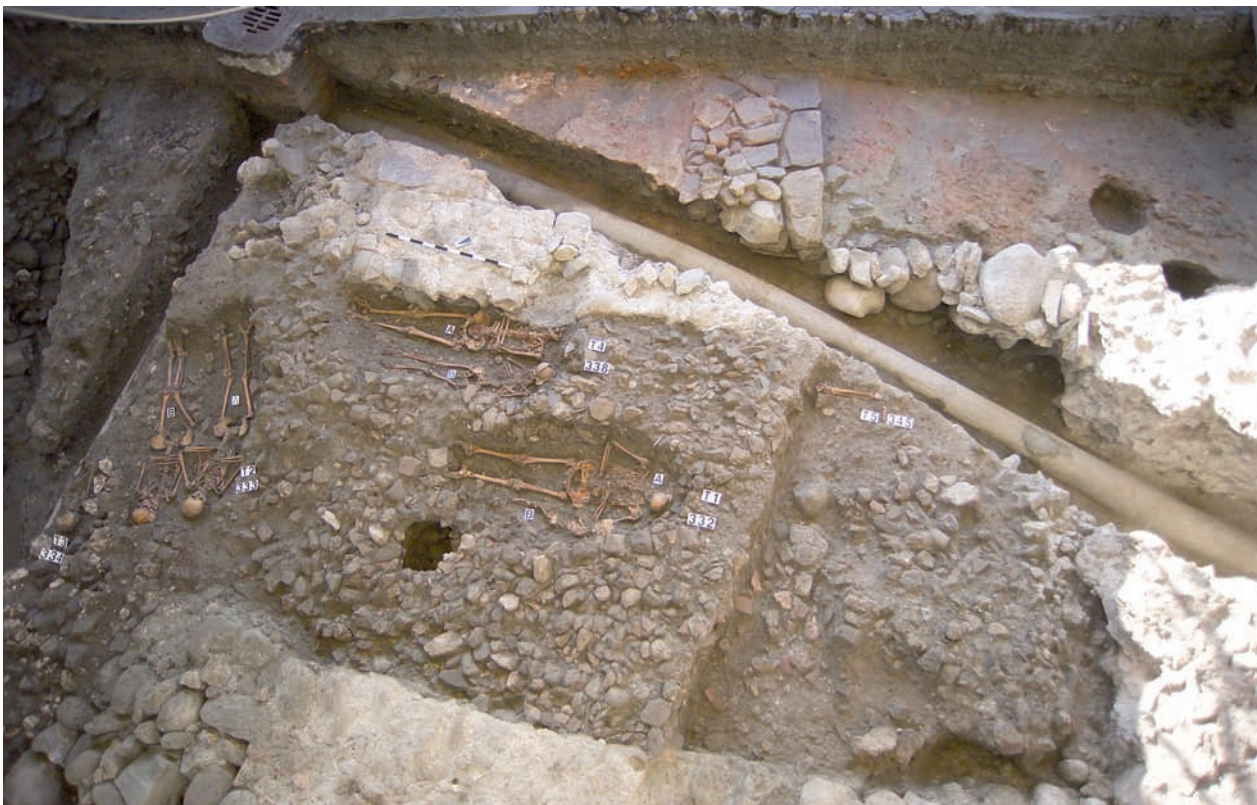
18. Area cimiteriale retrostante l'abside della chiesa di San Giovanni.  
(S.E. Zanelli)

La costruzione dell'abside, avvenuta come completamente dell'edificazione dell'intero massiccio occidentale, conferì allo spazio ad essa retrostante una valenza differente, sia per la presenza del cimitero che di lì a poco si venne a formare sia per la delimitazione che lo spazio ecclesiastico in senso stretto venne ad avere. L'abside è stata portata alla luce con un saggio praticato nel sagrato attuale nel 2001. Attorno ad essa si insediò il cimitero (fig. 18) ma contenuto all'interno di muri di delimitazione, in particolare sul lato nord. Il cimitero medievale in realtà sembra svilupparsi dopo la costruzione di un ulteriore tratto di muratura che si appoggia al rivestimento in travertino della base del podio. Contro questa struttura venne sistemata la tomba 6, di cui si conservava solo la gamba sinistra, e il resto del cimitero si allinea rispetto allo stesso muro occupando uno spazio piuttosto limitato. L'area occupata dal cimitero era decisamente ristretta e, forse, per il gruppo delle sei tombe portate alla luce, lo spazio doveva essere destinato ad un nucleo familiare o ad una particolare esigenza liturgica o contingente ad un problema igienico-sanitario di cui potranno fornire ragguagli le analisi, attualmente in corso, sui resti osteologici. Il gruppo delle tombe pur disponendosi in uno spazio limitato non possedeva un orientamento omogeneo. Le tombe 1, 4 e 5 risultavano collocate con asse est-ovest (cranio ad ovest) in una porzione di terreno che potremmo definire rettangolare (corridoio?). Di queste, due erano sicuramente tombe bisome, tombe 1 e 4, mentre la scarsa conservazione della tomba 5 non permette di escluderne una simile sistemazione. Le tombe 2 e 3, invece, risultavano orientate nord-sud (cranio a nord), ma mentre per la 2 era possibile verificare anche in questo caso l'esistenza di una sepoltura bisoma, per la 3 il taglio, relativo alla posa della fognatura moderna, aveva quasi completamente asportato la sepoltura. Alcune di queste sepolture avevano alcuni oggetti di corredo relativi al vestiario indossato durante la deposizione. In particolare le tombe 1, 4 e 2 hanno restituito oggetti in bronzo e ferro, probabilmente fibbie o bottoni.

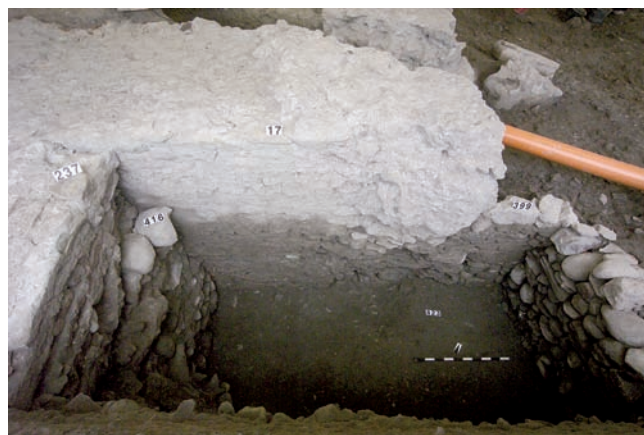
19. Particolare di uno dei vani interrati addossati al podio.  
(S.E. Zanelli)

L'edificio addossato al podio è da considerarsi come un vano interrato molto profondo al di sopra del quale doveva svilupparsi un edificio, probabilmente ligneo. La quota di calpestio esterna a questo edificio sembrerebbe coincidere con la quota cimiteriale o poco più in alto. Gli interventi succedutisi nel tempo non hanno consentito però per questa porzione di scavo una sua conservazione, è possibile che qualche traccia possa risultare leggibile nelle future campagne d'indagine verso sud. L'edificio presenta un muro perimetrale costruito contro terra, smontando parte del rivestimento del podio e appoggiando l'angolo proprio sul primo blocco di travertino che appartiene alla base. I materiali di cui è costituito permettono di confermare questo tipo di operazione, ma anche di evidenziare come con la costruzione di questo spazio si sia proceduto alla completa demolizione dell'anta che delimitava la scala di accesso al pronao. Il suo smontaggio risulta evidente poiché oltre a ritrovare veri e propri blocchi di muratura,

con tanto di malta e pietrame, nella tessitura, con il suo smontaggio viene creato lo spazio per realizzare l'ambiente interrato. Nella parete verso ovest è possibile riconoscere parte delle fondazioni della scala, ma probabilmente anche una sottomurazione della stessa, poiché in epoca romana la loro profondità non raggiungeva la quota necessaria invece per creare il grande vano interrato medievale. Risulta in ogni caso singolare come, per creare questo vano interrato, si vada a demolire un corpo strutturale di così notevole portata. La sequenza dei depositi presenti all'interno di questo vano è caratterizzata da una sovrapposizione di scarichi volti a colmare uno spazio che ormai doveva essere caduto in disuso. Ciò che non è ancora chiaro è se tale sequenza rappresenti il frutto di un'unica attività, cioè un unico riempimento realizzato con terreni diversi, oppure se alcuni dei piani, o presunti tali,

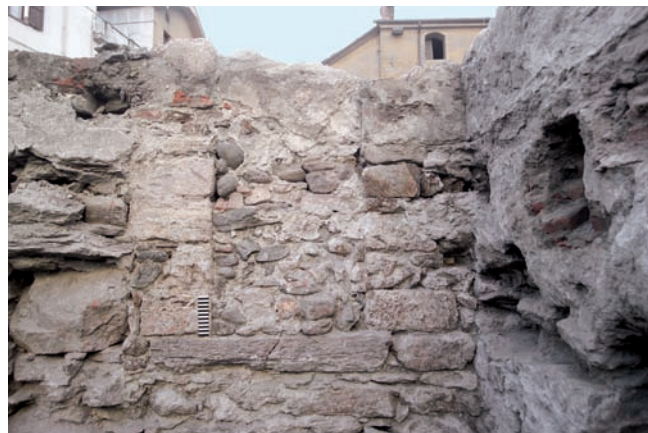
21. Apertura tamponata in una delle pareti dei vani cantinati di Maison Chappuis. (M. Cortelazzo)

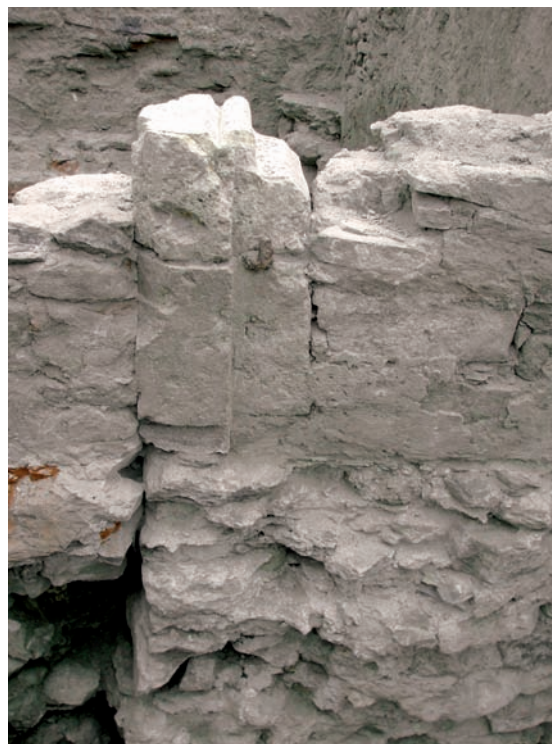
23. Particolare di uno stipite in travertino tra le strutture di Maison Chappuis, realizzato con un blocco di reimpiego che conserva tracce di decorazione dipinta. (M. Cortelazzo)

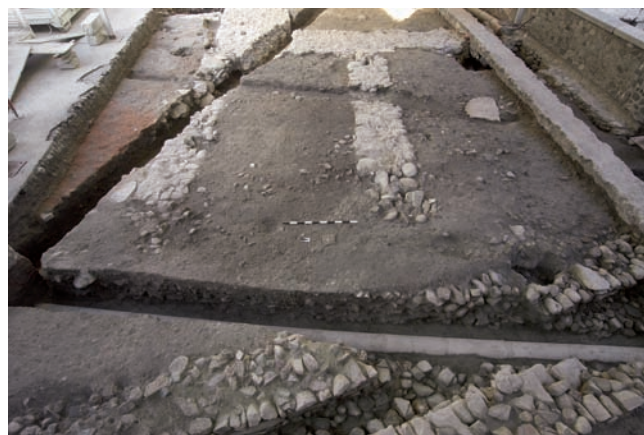
25. Muri di delimitazione dell'area cimiteriale rasati. (S.E. Zanelli)

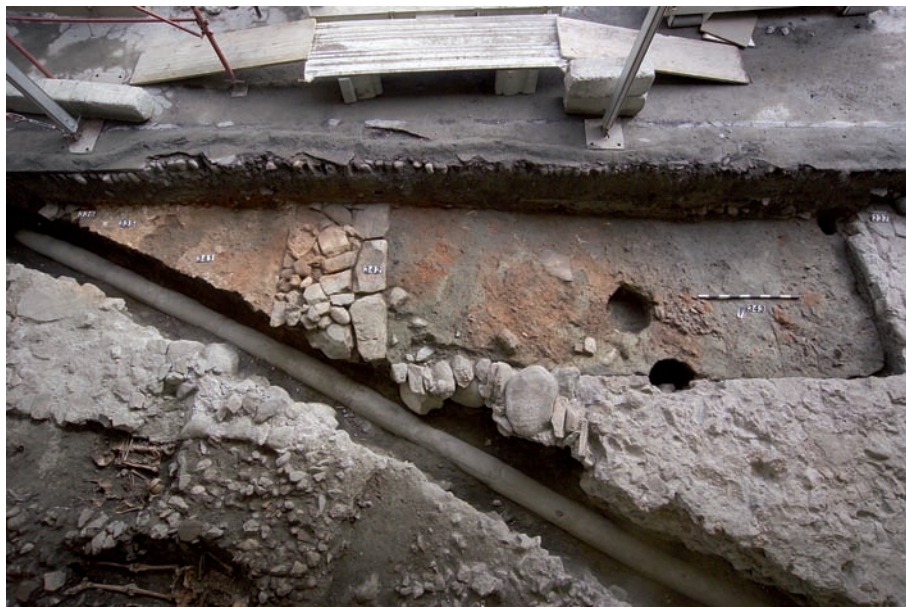
26. Vani relativi all'atelier delle terrecotte architettoniche. (S.E. Zanelli)

lasso di tempo di alcuni decenni, l'area quindi dovrebbe essere rimasta libera. Nella fascia antistante il podio del tempio est viene installato un laboratorio artigianale per la produzione delle terrecotte architettoniche (fig. 26). Con ogni probabilità però è tutta l'area, oggi rappresentata dal sagrato, che viene ad essere interessata dall'installazione di apparati funzionali all'edificazione e al completamento decorativo della facciata. S'impiana cioè quello che è possibile definire il cantiere cinquecentesco della cattedrale poiché oltre alla facciata vengono anche edificate, poco prima, le volte interne della navata centrale. L'installazione del laboratorio permette di constatare come il podio del tempio est risultasse ancora visibile. Le strutture che appartengono infatti ai vari spazi in cui era suddiviso l'atelier, si appoggiano e quindi sfruttano la fronte del podio (fig. 27). I vari ambienti, di cui occorre chiarire la funzione nel corso delle indagini successive, si

allineano in posizione paratattica lungo tutta la porzione di spazio antistante il podio, secondo un'estensione verso sud probabilmente contenuta entro i 5-6 m. Uno di questi spazi presentava dei suoli con una maggiore alterazione dovuta a contatto con il calore ed il muretto relativo, a differenza degli altri, era realizzato con un legante argilloso e presentava sul filo verso ovest una serie di lastre in pietrame piuttosto grandi e disposte orizzontalmente. Purtroppo la limitata estensione della superficie indagata non permette per il momento ulteriori osservazioni, considerato che tutta la struttura, ma anche i suoli di frequentazione, proseguono verso sud. Sulla base dei dati ricavati nel corso dell'indagine è possibile stabilire che il complesso dei vani, facenti parte del laboratorio, doveva estendersi anche verso ovest. Sempre addossato alla fronte del podio è stato, infatti, portato alla luce un vano che presentava una pavimentazione in malta di tipo signino risalente anche sulle pareti ricoprendole (fig. 27). Nella stessa pavimentazione era stato ricavato un pozzo/silos asportando una considerevole quantità di muratura del podio e ottenendo in questo modo un'ampia cavità nello spessore della muratura. A contatto con il suolo pavimentale era presente un livelletto di limo sabbioso grigio/verdastro ricollegabile alla funzione di questo ambiente. Il limo, infatti, molto pulito ed omogeneo sembrerebbe riconducibile alla decantazione dell'argilla per la fabbricazione dei laterizi o quanto meno ad una loro sistemazione temporanea durante una fase della lavorazione per evitare che l'impasto si seccasse. La stessa cavità potrebbe aver avuto la funzione di contribuire a mantenere un certo grado di umidità ed essere impiegata anche per l'immagazzinamento dei pani di argilla. Essa, infatti, presenta una profondità nell'interno del muro di circa 2 m per una altezza superiore al metro. Una chiara definizione degli spazi e dell'articolazione planimetrica dell'atelier potrà essere meglio definita solamente con il completamento della parte ancora sepolta verso sud. La certezza che in ogni caso questa serie di ambienti doveva appartenere ad un laboratorio che ha prodotto le terrecotte architettoniche che ornano ancora oggi la facciata ci viene dal ritrovamento di numerosi scarti di cottura (fig. 28). Il vano presente tra la vasca rivestita di intonaco signino e un muretto più verso est, ha restituito un deposito

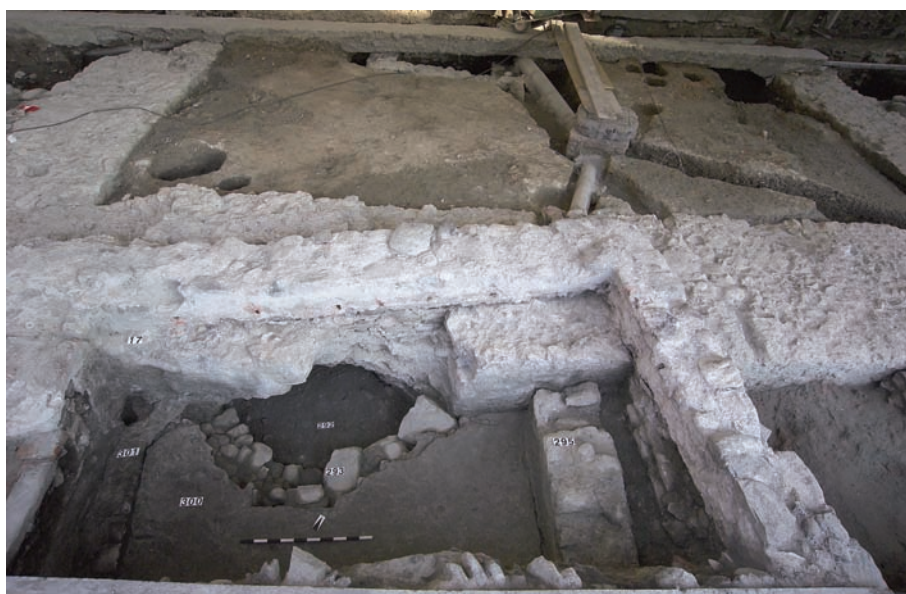
27. Vasca di decantazione dell'atelier addossata al muro del podio. (S.E. Zanelli)

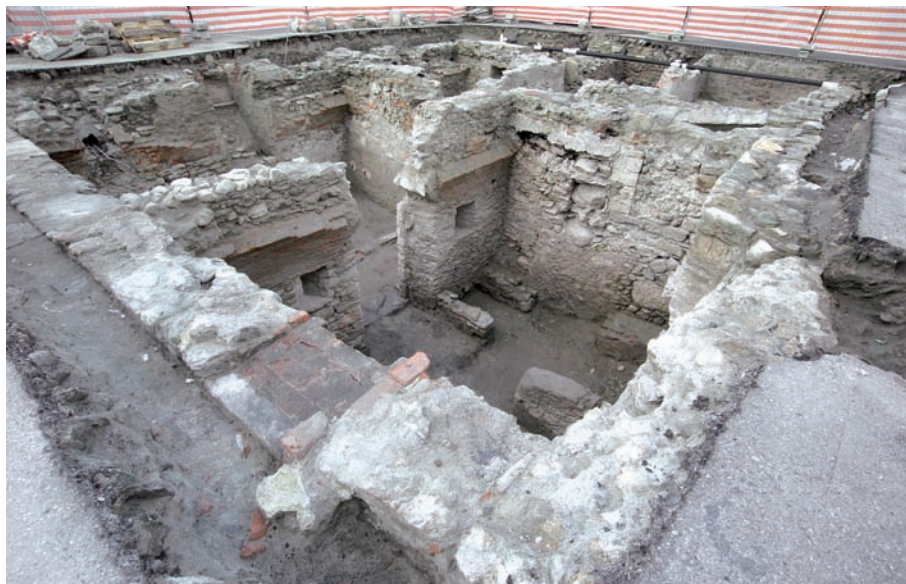
29. Vani cantinati di Maison Chappuis. (S.E. Zanelli)

grandi trasformazioni subite dal deposito stratigrafico della piazza è stata la realizzazione dei profondi vani cantinati ricavati all'interno dei vari ambienti di cui era costituita Maison Chappuis. La realizzazione di queste cantine ha visto l'utilizzo di laterizi con la creazione di grandi ambienti voltati. L'impiego così ampio di laterizi ci porta cronologicamente ad una data posteriore alla fine del XIX secolo, poiché, come anche testimoniato dagli interventi di restauro effettuati a suo tempo da D'Andrade, è solo in questo periodo che grazie alla linea ferroviaria risulta possibile far giungere grandi quantità di questo materiale fino ad Aosta. A conferma di una datazione piuttosto recente di questo intervento in una delle pareti delle cantine è stata ritrovata una scritta incisa su un rinzafo di calce cementizia che cita «G. E. 1926». Il rinzafo è posteriore alla volta in mattoni di conseguenza l'approfondimento dei vani cantinati può essere ascritto ad un arco cronologico compreso tra la fine del XIX secolo ed il 1926. Il dato cronologico è confermato anche dal ritrovamento di frammenti ceramici e bottiglie in grès sui suoli di frequentazione o ancora appoggiate sui ripiani di alcune delle nicchie. L'intervento eseguito all'interno di Maison Chappuis è consistito nell'asporto, con l'ausilio del mezzo meccanico, del materiale frutto della demolizione dell'intero edificio avvenuto con il contemporaneo sfondamento delle volte in mattoni proprio per poter colmare tale nuovo spazio con lo stesso materiale della demolizione. Maison Chappuis venne, infatti, completamente distrutta da un incendio il 3 gennaio 1954 e dal quel momento l'area acquisì la veste attuale di piazza della cattedrale.
