## NOVUS DI QUART. RESTI DI UN PONTE-ACQUEDOTTO SUL TORRENTE DÈCHE

MONUMENTO: ponte-acquedotto

COMUNE: Quart

TIPO D'INTERVENTO: sopralluogo di controllo

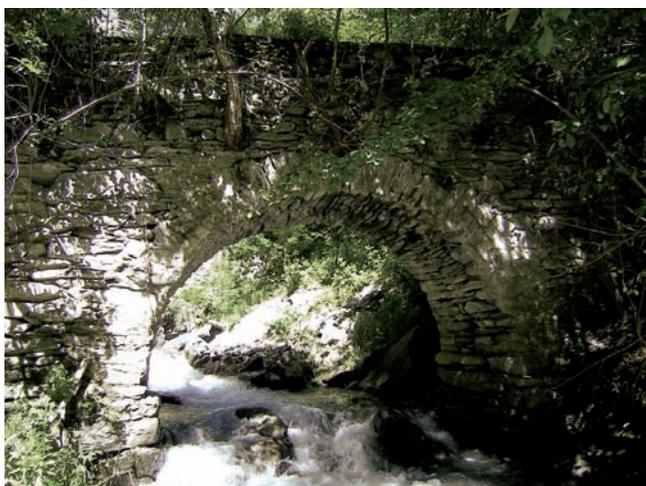
Il manufatto, di dimensioni relativamente ridotte e dotato di un'unica arcata a tutto sesto, si presenta pesantemente compromesso, con evidenti distacchi di materiale e crepe significative interessanti l'intera struttura muraria, danni da imputarsi non tanto all'età del ponte, quanto piuttosto alle disastrose e ripetute alluvioni degli ultimi anni. Alla violenza delle esondazioni sono del resto riconducibili le particolari tracce distruttive leggibili sul corpo del manufatto, che presenta una marcata differenza tra il versante esposto a valle e quello a monte: laddove il primo appare ancora, in prima battuta, discretamente conservato, nonostante la presenza di vegetazione infestante, quello a monte risulta pressoché completamente crollato, in particolare nella porzione occidentale, più direttamente esposta alla furia del torrente, dove la struttura interna resta completamente priva di paramento ed in assai precario equilibrio statico, nonché già intaccata dagli apparati radicali di svariate essenze vegetali. Tuttavia proprio la lacuna permette di osservare la presenza

1. Prospetto est del ponte-acquedotto. (G. Sartorio)

L'intera struttura necessita assolutamente di un intervento conservativo utile sia ad eliminare le piante infestanti responsabili dello scollamento dei conci lapidei, sia soprattutto a consolidare la muratura in modo da renderla nuovamente resistente agli attacchi climatici ed agli agenti atmosferici, con un duplice obiettivo: oltre a salvaguardare un'interessante infrastruttura antica, simbolo di un passato rapporto fra uomo e montagna, si potrebbe contemporaneamente valorizzare la sentieristica della zona avvalendosi di un recupero della storicità locale.

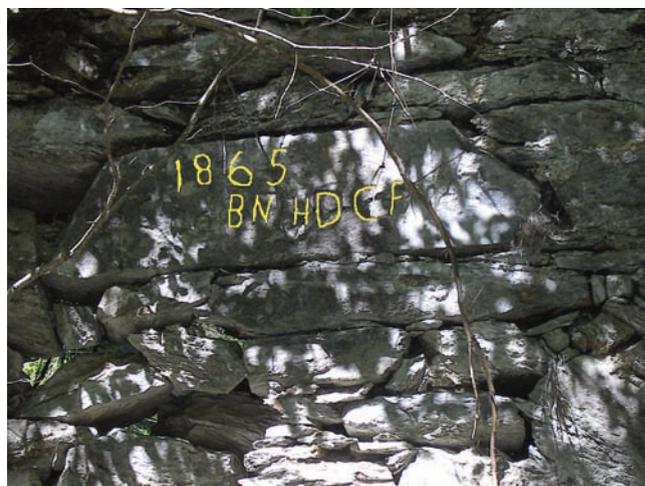
Difficoltà sussistono riguardo alla datazione del manufatto, anche se la presenza di due date visibili sul prospetto meridionale consente di ipotizzare l'arco cronologico di utilizzo di questa infrastruttura: sul lato verso valle, infatti, si legge un «1774» sulla porzione orientale della ghiera (in minima parte intaccato dalla chiave metallica di un tirante) ed un «1865» sulla spalla occidentale, accompagnato da un'iscrizione resa, però, di difficile lettura dalla vegetazione che la ricopre parzialmente. La data più antica potrebbe collocare la prima costruzione dell'attuale struttura nella seconda metà del XVIII secolo, mentre alla metà circa del XIX secolo si situerebbe un primo restauro dell'opera, sicuramente in seguito ancora rimaneggiata per l'inserimento della tubazione in cemento.

2. Elaborazione al computer di una delle due iscrizioni. (G. Sartorio, S. Pinacoli)
