LA FASE DIAGNOSTICA PROPEDEUTICA AL PROGETTO DI RESTAURO: I DIPINTI DI GIACOMINO DI IVREA NELLA CAPPELLA DI SAINT-MAXIME A CHALLAND-SAINT-VICTOR

Lorenzo Appolonia, Dario Vaudan, Valentina Chatel*

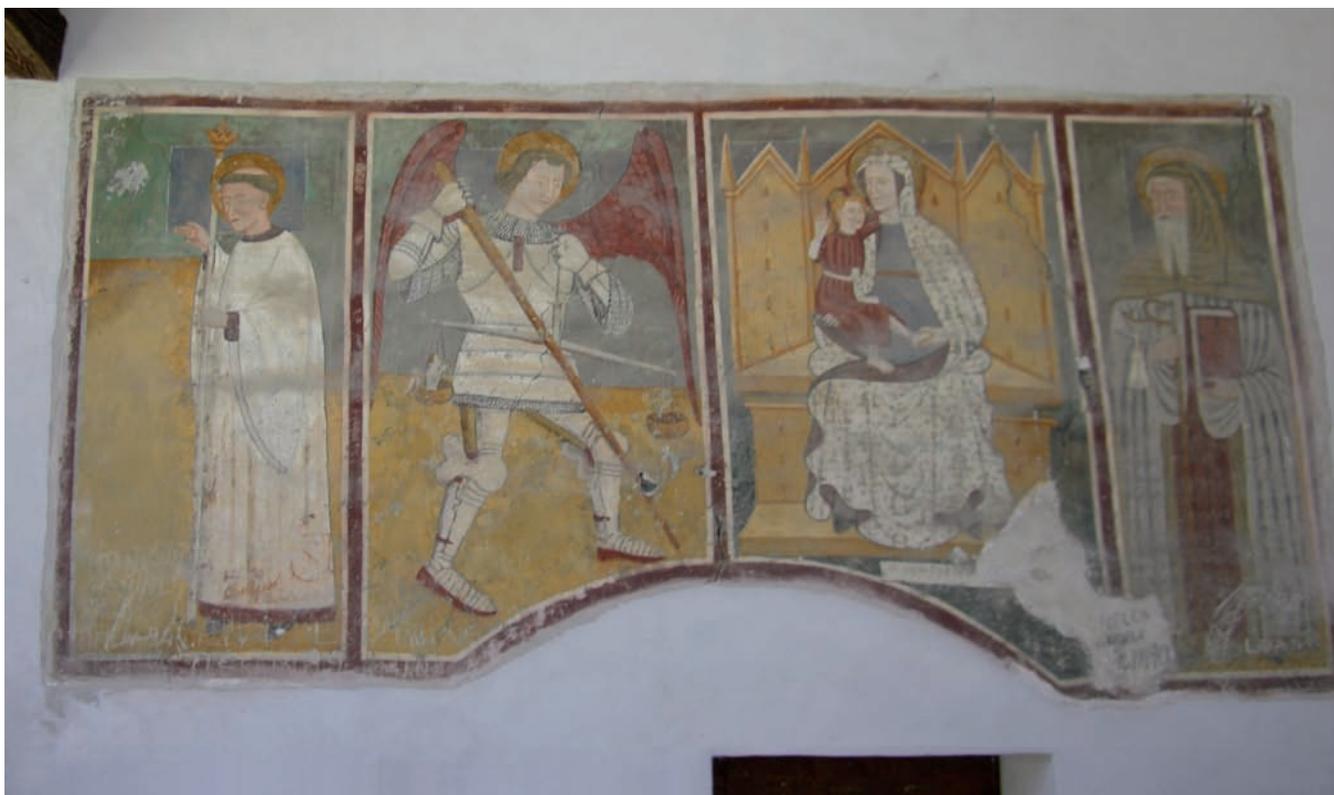
1. I dipinti della facciata della chiesa, si noti la dissimmetria del ciclo pittorico rispetto all'attuale ingresso. (D. Vaudan)

La facciata (fig. 1), della chiesa è decorata con un dipinto murale raffigurante Sant'Antonio Abate, la Madonna con Bambino, San Michele Arcangelo e un Santo sacerdote.

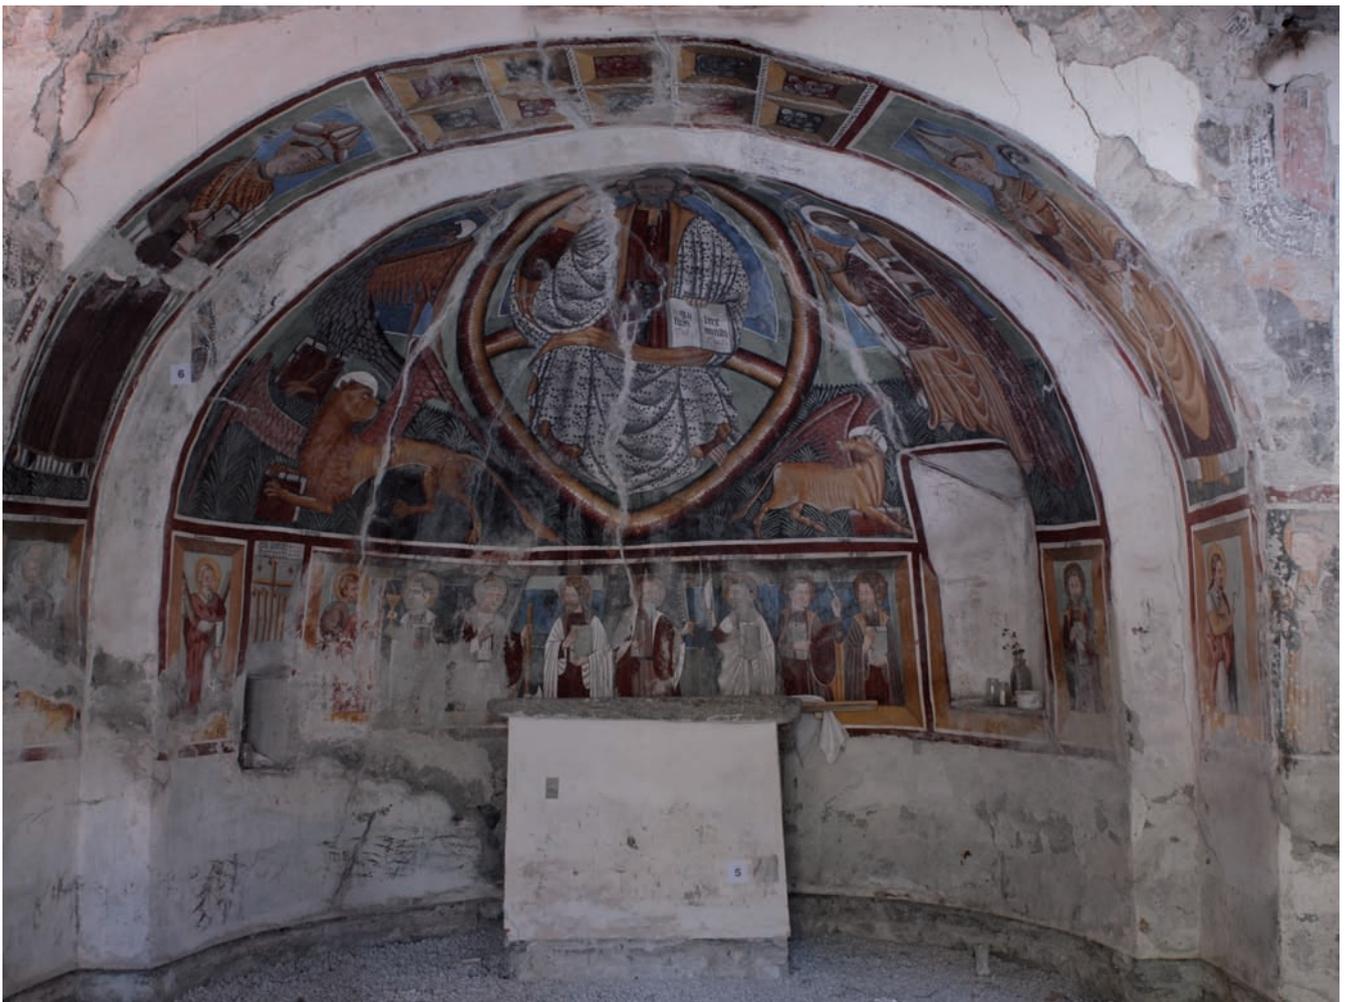
2. I dipinti dell'abside.
(P. Salonia)

I dipinti murali che decorano l'abside e l'arco trionfale (fig. 2), invece, rappresentano un Cristo Pantocratore incluso in una mandorla. Il Cristo, seduto in trono, benedice con la mano destra e con la sinistra tiene un libro aperto con la scritta «*Ego sum lux mundi*», attorno al Cristo sono presenti i simboli dei quattro Evangelisti.

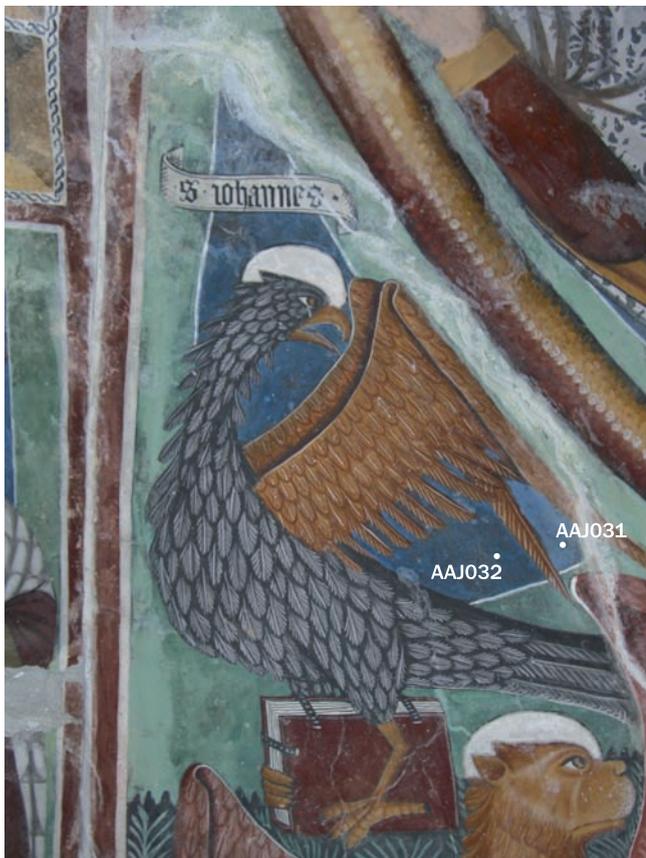
3. Il fondo azzurro attorno alle ali dell'aquila rappresentante l'evangelista Giovanni, la zona, vicina ad una crepa dell'abside, mostra alcune azioni di ridipintura che hanno indotto ad eseguire due misure su aree fra loro prossime riguardanti il fondo azzurro. (D. Vaudan)

Un caso particolare di come le due tecniche non invasive siano spesso complementari, e possano fornire dati adeguati solo se messe in comunione, è quello che prende in considerazione una zona accanto all'evangelista Giovanni dove è visibile una ridipintura effettuata in epoca non nota (fig. 3).

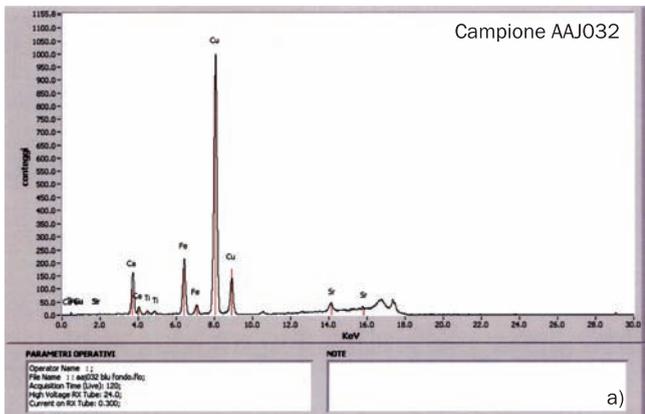
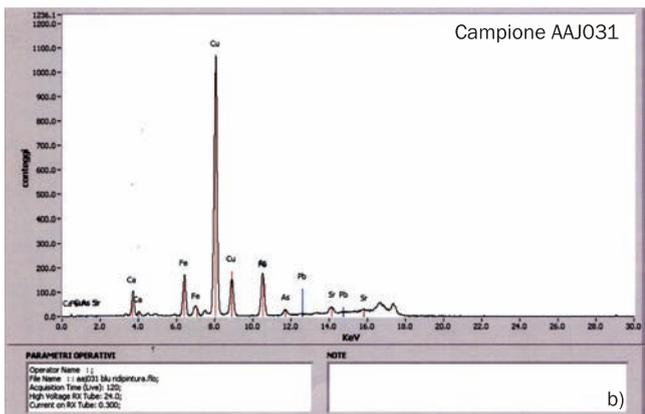
4. Analisi XRF dell'azzurro

attorno all'ala della trasfigurazione di San Giovanni:

a) campione AAJ032, fondo azzurro;

b) campione AAJ031, fondo azzurro individuato dai restauratori come probabile ridipintura (i campioni sono indicati in figura 3).

La cosa è molto evidente nella figura 4, dove è riportato il tracciato ottenuto dalla misura degli impulsi degli elettroni di fluorescenza dei due punti di misura.

Si può vedere come la presenza rilevante sia quella del rame, cosa ovvia se si pensa che l'azzurro sia formato da azzurrite $[2CuCO_3 \cdot Cu(OH)_2]$, mentre nella zona della ridipintura, oltre al rame dell'azzurrite, probabilmente presente in modo disomogeneo ma sufficiente sul fondo, si vede netta la presenza di arsenico; molto meno evidente invece la lettura delle tracce di cobalto. Dalla letteratura sappiamo che un pigmento azzurro con arsenico è conosciuto con il nome di smaltino, sintetizzato come vetro dal 1492, ma in uso in modo più diffuso dalla metà del XVI secolo.⁵ La composizione dello smalto, o smaltino appunto, differisce fra due minerali, la cobaltite $[(Co, Fe)AsS]$ e la smaltite $[(Co, Fe, N)As_2]$.

Dallo spettro del campione AAJ031 si può vedere che quest'ultimo ha una maggiore quantità di arsenico e quindi può essere giustamente ritenuto che questo sia il contributo apportato alla composizione dalla presenza di smaltino. È da tenere presente che l'uso dello smaltino ha la maggiore diffusione tra il XVII e il XVIII secolo, ma questo non può permettere di datare in modo sicuro l'intervento di restauro. Inoltre la sua applicazione avviene dopo riscaldamento, azione che, generalmente, favorisce la perdita di arsenico fino ad invertire la prevalenza degli elementi a favore del cobalto. La presenza di arsenico, quindi, potrebbe indicare anche una scarsa tecnica di preparazione del pigmento.

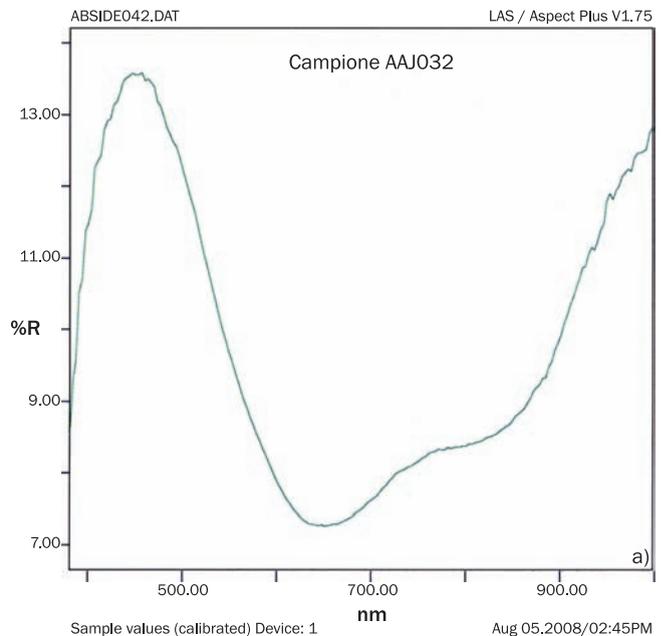
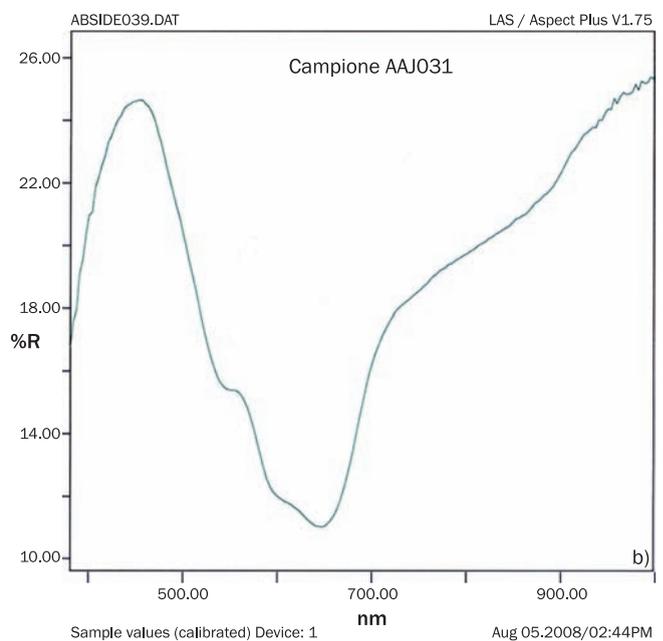
5. Comparazione fra i tracciati degli spettri di riflettanza (FORS):

a) campione AAJ032, fondo azzurro originale,

b) campione AAJ031, fondo azzurro con ridipintura.

Le corrispettive analisi con sistema FORS delle due zone in esame si possono vedere negli spettri riportati in figura 5.

La comparazione delle due curve di riflettanza mette in evidenza come nella seconda vi siano assorbimenti "spuri" intorno ai 560 e 690 nm, zona nella quale si possono individuare gli assorbimenti tipici dello smalto, come da verifica fatta con il database dei pigmenti in riflettanza in possesso del LAS e realizzato dal laboratorio dell'Opificio delle Pietre Dure su campioni noti preparati dagli studenti dei corsi di restauro, e dalla comparazione degli spettri presenti in letteratura.⁶ Da queste comparazioni si può vedere come quegli assorbimenti spuri siano corrispondenti con lo spettro di assorbimento dello smaltino.

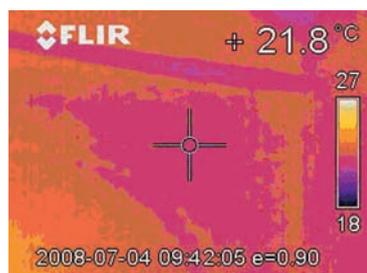
6. Immagine ripresa con analisi termica: le linee più scure rappresentano le zone più fredde e materiali differenti per capacità di assorbimento del calore. (D. Vandan)

Queste riprese hanno permesso, ad esempio, di individuare la tessitura muraria dell'edificio come mostra la figura 6, dove è possibile osservare la diversa temperatura degli elementi architettonici costituenti la struttura della volta, tra cui quella di un trave in legno.

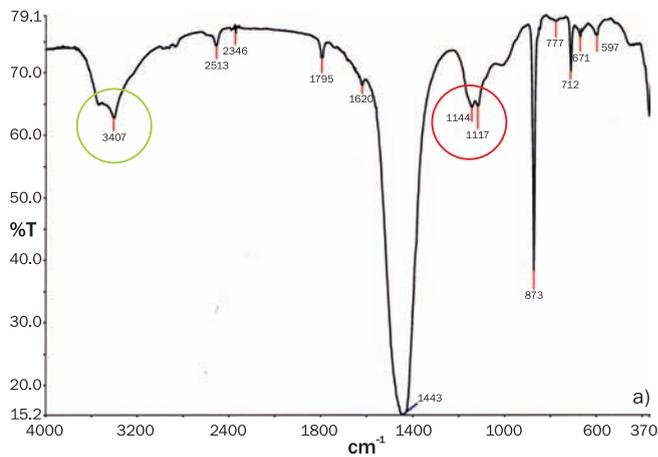
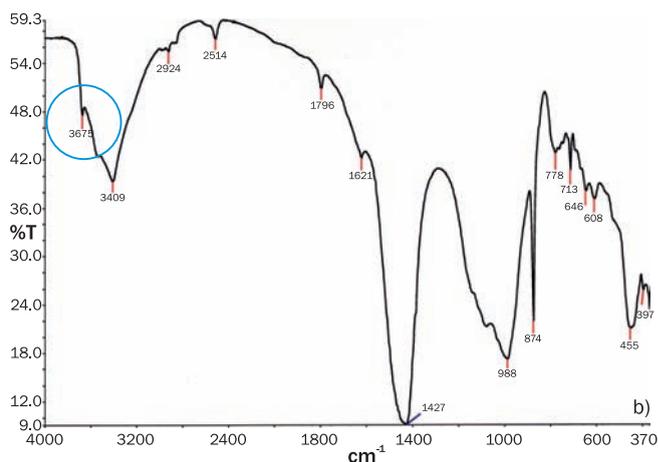
8. Spettri FTIR del campione AAJ06:

- a) spettro ottenuto sul frammento di intonaco, dopo prelievo selettivo al microscopio stereoscopico della finitura superficiale, si noti la presenza degli assorbimenti dovuti all'acqua del gesso a 3400 e 3600 cm^{-1} , nel cerchio verde, e quelli dei solfati a 1140 e 1112 cm^{-1} , nel cerchio rosso;
- b) spettro ottenuto sul frammento di intonaco, dopo rimozione della parte superiore e macinazione a 230 Mesh delle varie parti dell'intonaco, si noti sulla sinistra il picco di assorbimento a 3675 cm^{-1} , nel cerchio azzurro, della vibrazione di legame O-H e generalmente attribuita alla presenza di portlandite.

Si può notare la coerenza dei dati ottenuti. Entrambi gli esempi mostrano una maggiore concentrazione di carbonati in superficie e una presenza, più o meno rilevante, di idrossidi, identificati dallo stretching del legame ossigeno-idrogeno a 3675 cm^{-1} (fig. 8).

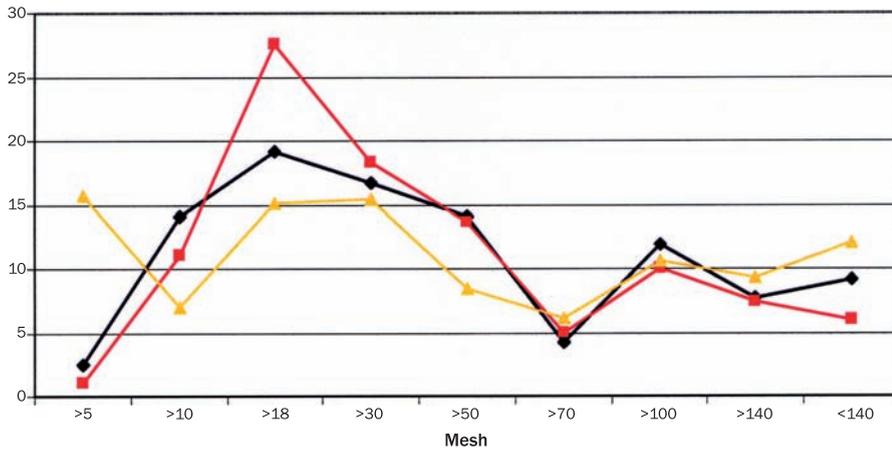
9. Distribuzione granulometrica delle malte apparse più grossolane con la frazione maggiore superiore ai 18 Mesh.

Nelle figure 9 e 10 i grafici mostrano le due grandi categorie in cui è stato possibile ripartire le varie malte prelevate a seguito delle valutazioni granulometriche.

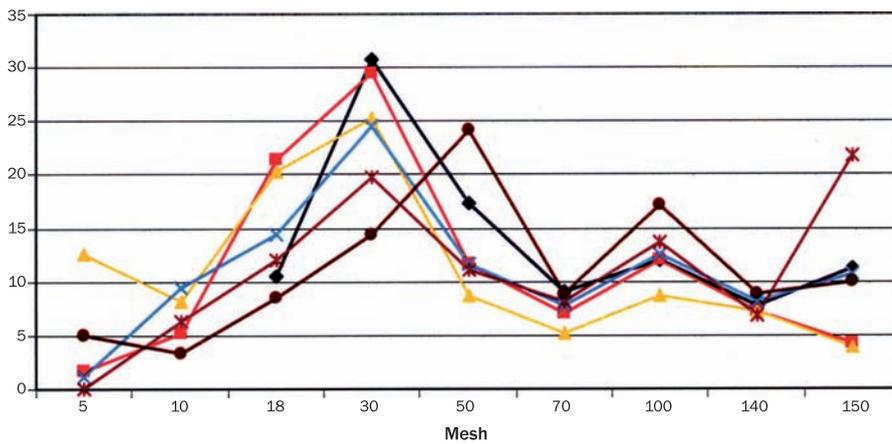
10. Grafico con le distribuzioni granulometriche risultate medie; la frazione più rilevante è quella compresa fra i 18 e i 30 Mesh, un solo campione appare ancora più fine, il AAJ05, dove la frazione fine è compresa fra i 30 e i 50 Mesh.

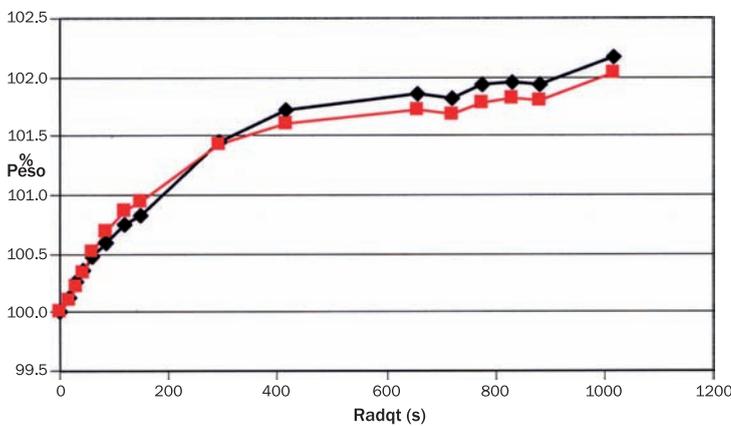
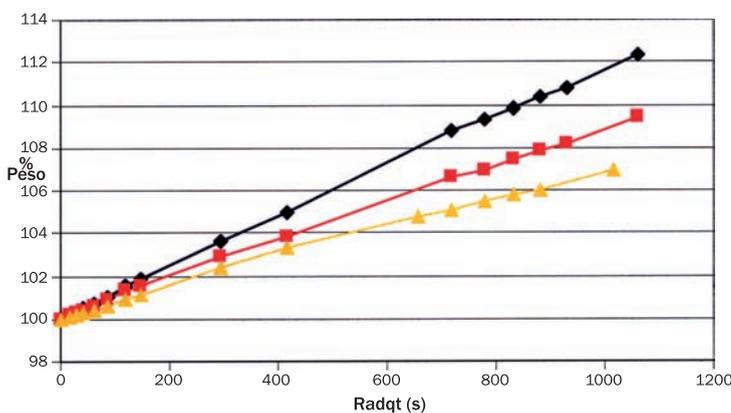
11. Prove di adsorbimento, confronto fra due tipologie:
a) curve di adsorbimento di due malte che hanno raggiunto la saturazione,
b) curve di adsorbimento di due malte che non sono riuscite a raggiungere la saturazione anche dopo un prolungamento dei tempi usuali di analisi.

I dati ottenuti sono esemplificati nel grafico di figura 11, nel quale sono rappresentate le due situazioni estreme riscontrate.

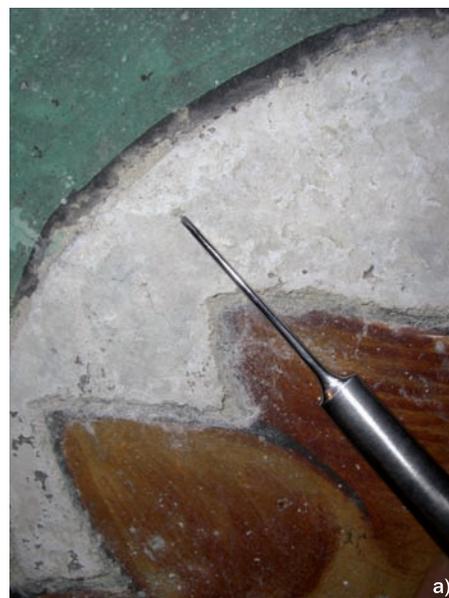
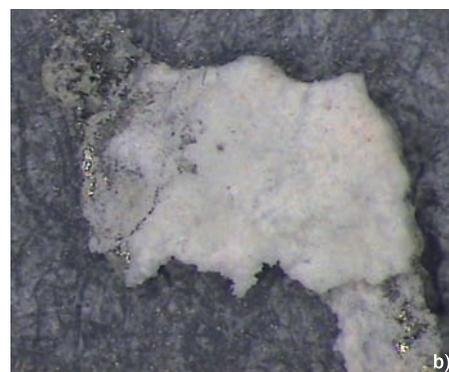
12. a) esempio del prelievo AAJ34 dall'areola intorno al leone rappresentante l'evangelista Marco; b) il frammento nella sua parte retrostante la superficie, nel quale si vede la presenza di una lamina non individuata mediante XRF a causa della scarsità dei frammenti residui. (D. Vaudan)
