IL CASTELLO DI AYMAVILLES: INDAGINI, PROGETTI, INTERVENTI

Linee metodologiche e prassi d'intervento

L'intervento di restauro delle facciate Progettazione e caratteri dell'intervento

Il cantiere di restauro

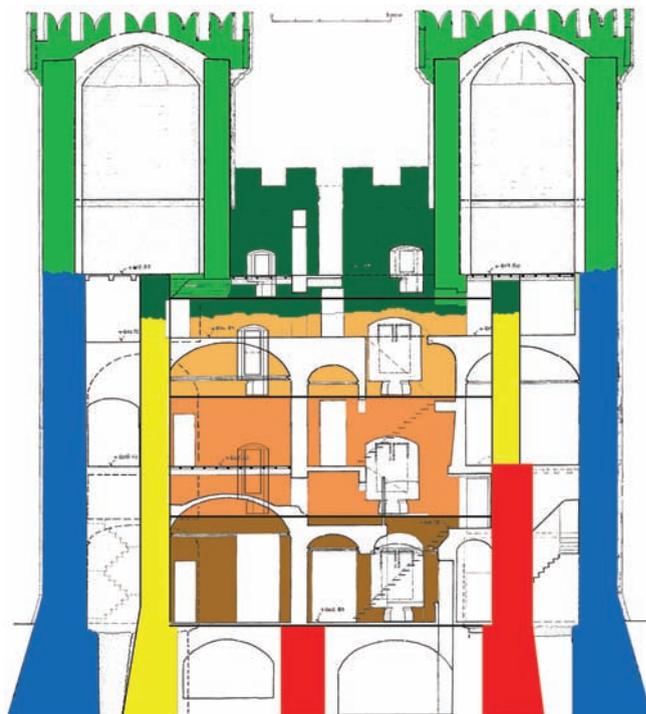
3. Sezione est-ovest: individuazione delle principali fasi costruttive. (Rilievo G. Abrardi, elaborazione M. Cortelazzo)

Preliminarmente alle operazioni sulle strutture e sulle superfici si rendeva necessaria la realizzazione di una sezione est-ovest, che attraversasse il castello all'altezza della scala di servizio addossata al lato nord. In tale sezione venivano anche evidenziati i piani di calpestio presenti all'interno delle due torri di nord-ovest e di nord-est. Il supporto grafico costituiva la base per

l'individuazione delle discontinuità strutturali, per alcune incongruenze volumetriche e per l'elaborazione di una prima suddivisione in macro corpi di fabbrica.

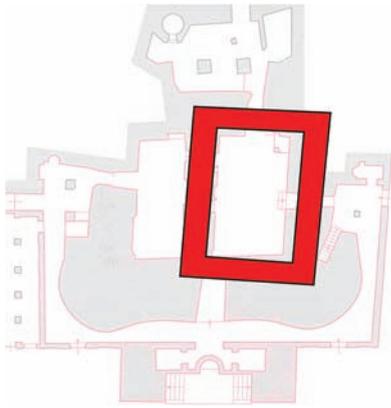
La fase A, evidenziata in colore rosso, identifica planimetricamente quello che, secondo l'ipotesi, dovrebbe essere l'edificio primitivo. Lo schema si basa sia sulla presenza dello spigolo rinvenuto all'interno della torre circolare di nord-est, sia un per un diverso spessore delle pareti sui tre lati nord, est e sud. Il quarto lato potrebbe essere riconoscibile all'interno dei grandi muri del piano seminterrato. Nella sua prima fase l'edificio doveva

4. Fase A. (M. Cortelazzo)

presentarsi con la parte inferiore realizzata a scarpa, la cui traccia è forse identificabile proprio nei piani cantinati. Un ulteriore elemento a sostegno di questo schema planimetrico, è che le pareti dei due lati nord e sud sembrano presentare una linea spezzata; in altre parole la muratura della parete sembrerebbe costituita da due strutture realizzate in tempi diversi e con un orientamento leggermente differente. La traccia di quest'edificio pare riscontrabile fino all'altezza del piano ammezzato, e comprendere quindi oltre ai vani cantinati anche tutto l'ampio salone dell'attuale ingresso. È possibile notare, infatti, dal primo piano in poi un considerevole restringimento della parete, che porta la stessa ad essere dello stesso spessore della parte restante dell'edificio appartenente alla fase B.

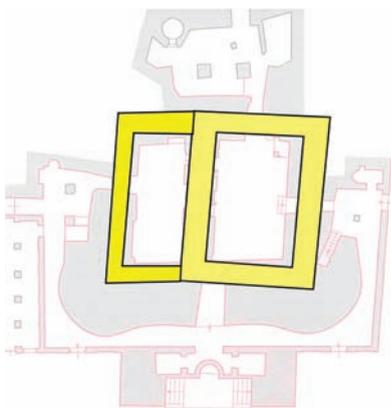
Il corpo costruttivo relativo alla fase B viene ad addossarsi all'edificio della fase A. Il suo sviluppo verso ovest avviene con l'inserimento di un corpo rettangolare della stessa ampiezza.

Tuttavia, oltre al semplice addossamento sembra possibile leggere anche una sopraelevazione del corpo appartenente alla fase A che interessa tutto l'attuale primo piano e buona parte del secondo. È in questa fase costruttiva che pare prodursi il restringimento delle murature nella parte sopraelevata, in modo tale da renderle uniformi con quelle dell'intero blocco aggiunto ad ovest. In questa fase l'edificio viene ad avere tre piani fuori terra ed un piano probabilmente seminterrato.

5. Fase B. (M. Cortelazzo)

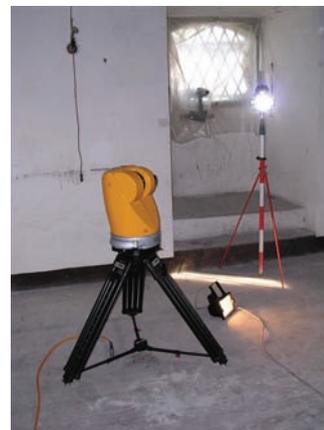
Durante l'estate del 2004 è stato realizzato un rilievo sperimentale della torre nord-est mediante metodologia *laser-scan*. Le operazioni si sono svolte in due fasi distinte. In primo luogo è stata realizzata una misurazione topografica di alcuni punti esterni al castello utili per un corretto posizionamento delle scansioni interne. Internamente sono state effettuate le misurazioni, mediante prisma ottico, della collocazione dello *laser-scan* e di un prisma riflettente l'orientamento. Tali punti fissi hanno garantito una maggiore esattezza del posizionamento delle scansioni grazie ad una georeferenziazione su punti derivanti dal calcolo della poligonale.

9. Strumento utilizzato per la scansione. (A. Novel)

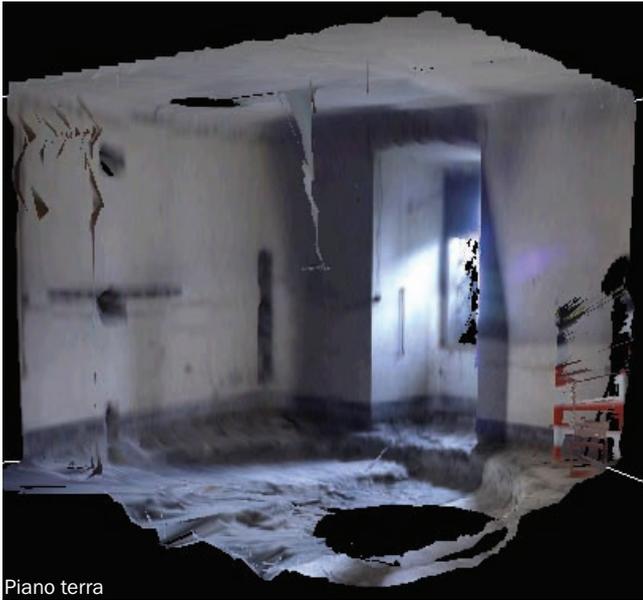
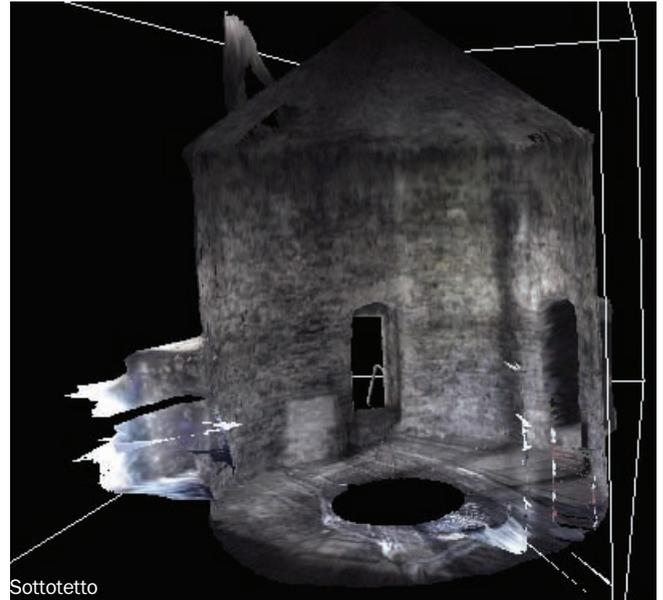
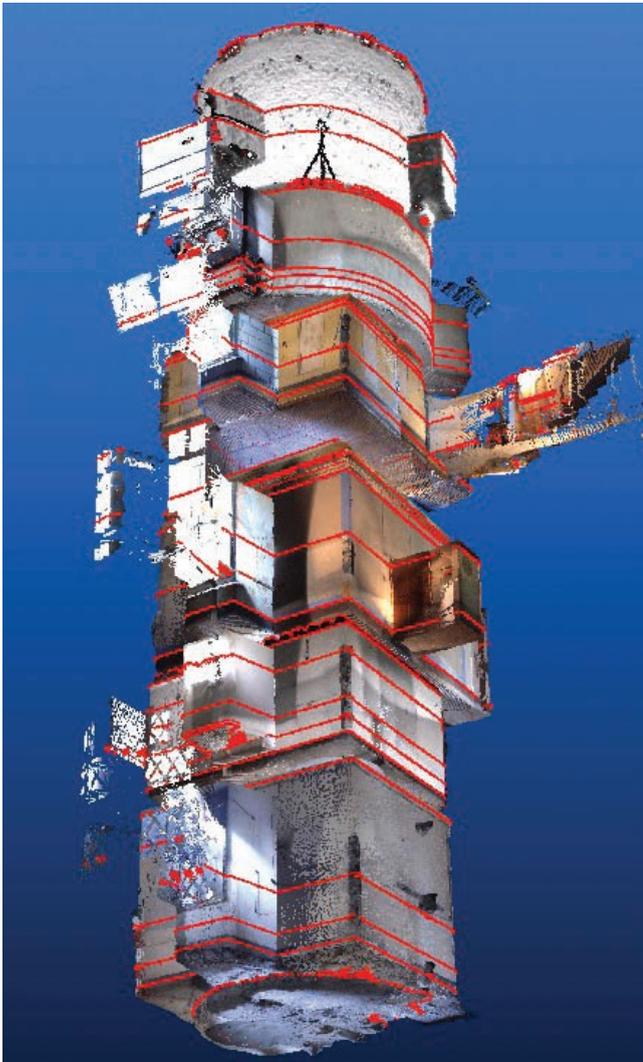
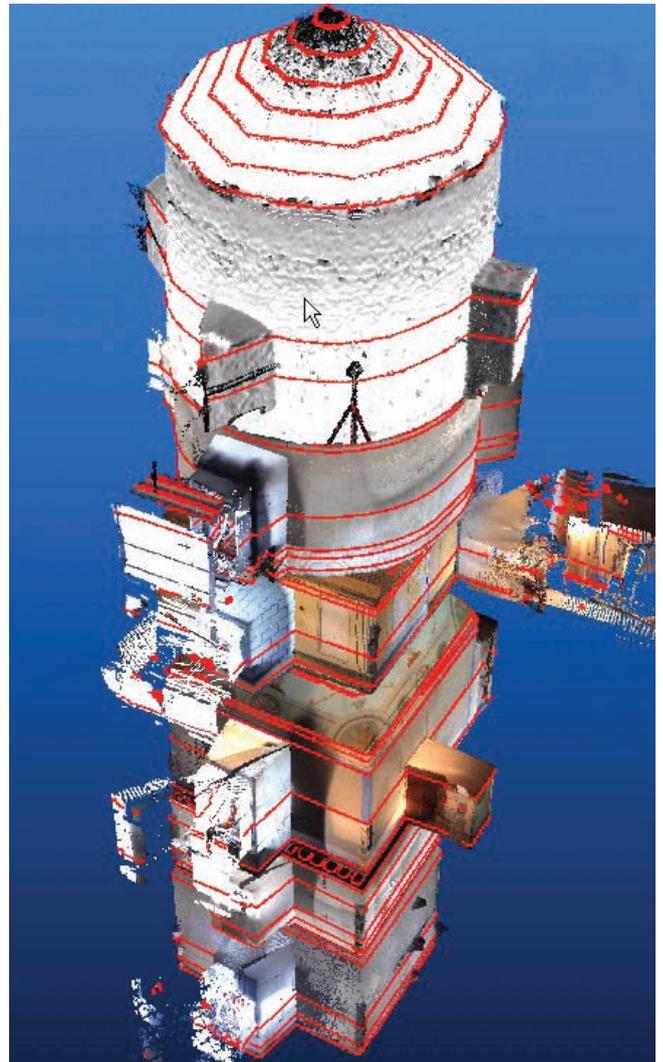
10. Rilievo tridimensionale con tecnologia laser-scan della torre nord-est. (3D Survey, R. Focareta)

Nei locali della torre sono state effettuate un numero di scansioni utili per la ricostruzione tridimensionale degli ambienti: le letture metriche sono state eseguite con una risoluzione tale da ottenere la maggiore quantità di informazioni metriche e contemporaneamente una dettagliata resa fotografica.

Vista la ridotta distanza tra lo strumento e la superficie da misurare si è ottenuta una nuvola di punti molto fitta tale da permettere una chiara lettura delle informazioni.

Contestualmente, nei vari locali è stata eseguita una serie di fotografie a risoluzione di 640x480 pixel delle aree misurate in modo da comporre un mosaico fotografico. Questi dati, oltre ad essere usati come semplice documentazione fotografica, possono diventare la visualizzazione delle nuvole di punti, valorizzando il dato metrico per un maggior riconoscimento degli elementi costruttivi ornamentali e strutturali. Inoltre la nuvola di punti può essere sezionata e si possono ottenere una serie innumerevole di sezioni bidimensionali verticali ed orizzontali. Il risultato finale riassume quindi una duplice valenza: da un lato la registrazione di un'enorme quantità di dati metrici della struttura e in secondo luogo la riproduzione tridimensionale di una struttura del castello con la sovrapposizione delle fotografie.

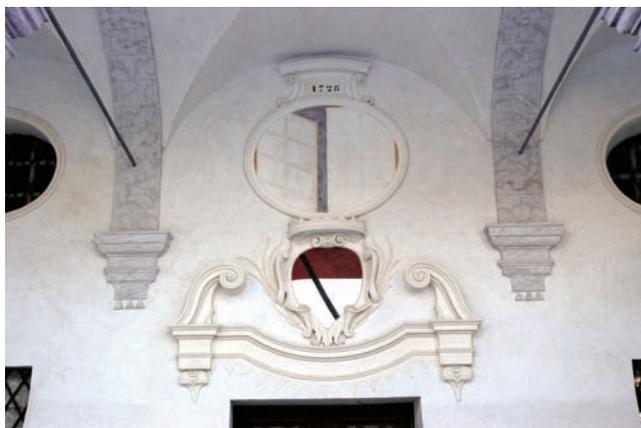
13. Fronte nord: decorazione a stucco dopo il restauro. (Zoppoli & Pulcher)

L'intervento di restauro è stato quindi eseguito con metodologie differenti, di seguito ampiamente descritte. Le decorazioni a stucco, in particolare, sono state pulite con impacchi di bicarbonato d'ammonio e, laddove le incrostazioni di sporco si sono dimostrate più tenaci, si è proceduto con l'asportazione meccanica a bisturi. Il consolidamento delle zone superficiali decoesionate è stato realizzato con emulsione di Primal AC33, mentre l'integrazione delle lacune è stata effettuata nelle zone più profonde con malta a base di grassello e sabbia e in quelle più esterne con malta e polvere di marmo. A queste fasi è seguita l'integrazione cromatica, realizzata ad acquarello. Lavorazioni specifiche hanno infine richiesto le decorazioni a stucco sopra il portale d'ingresso principale (fronte sud), dove tra l'altro sono state ritrovate le tracce originali dello stemma Challant, che è stato riproposto.

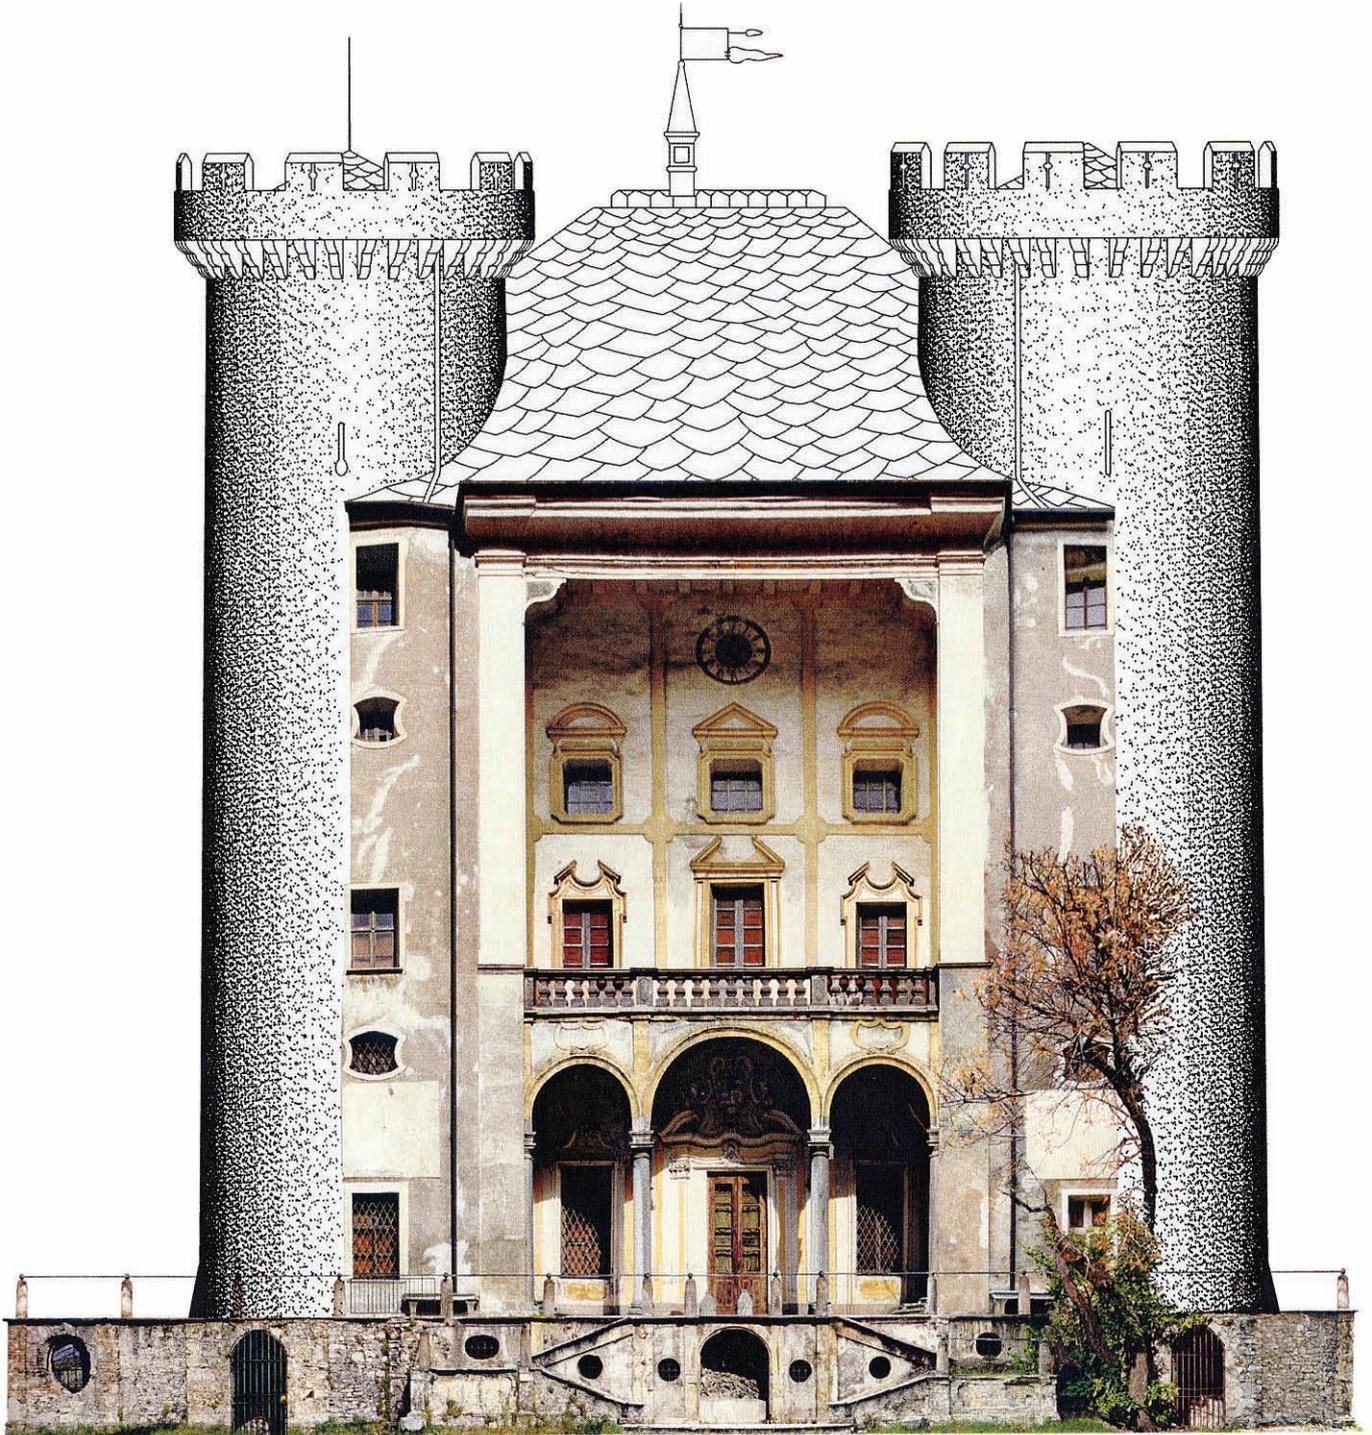
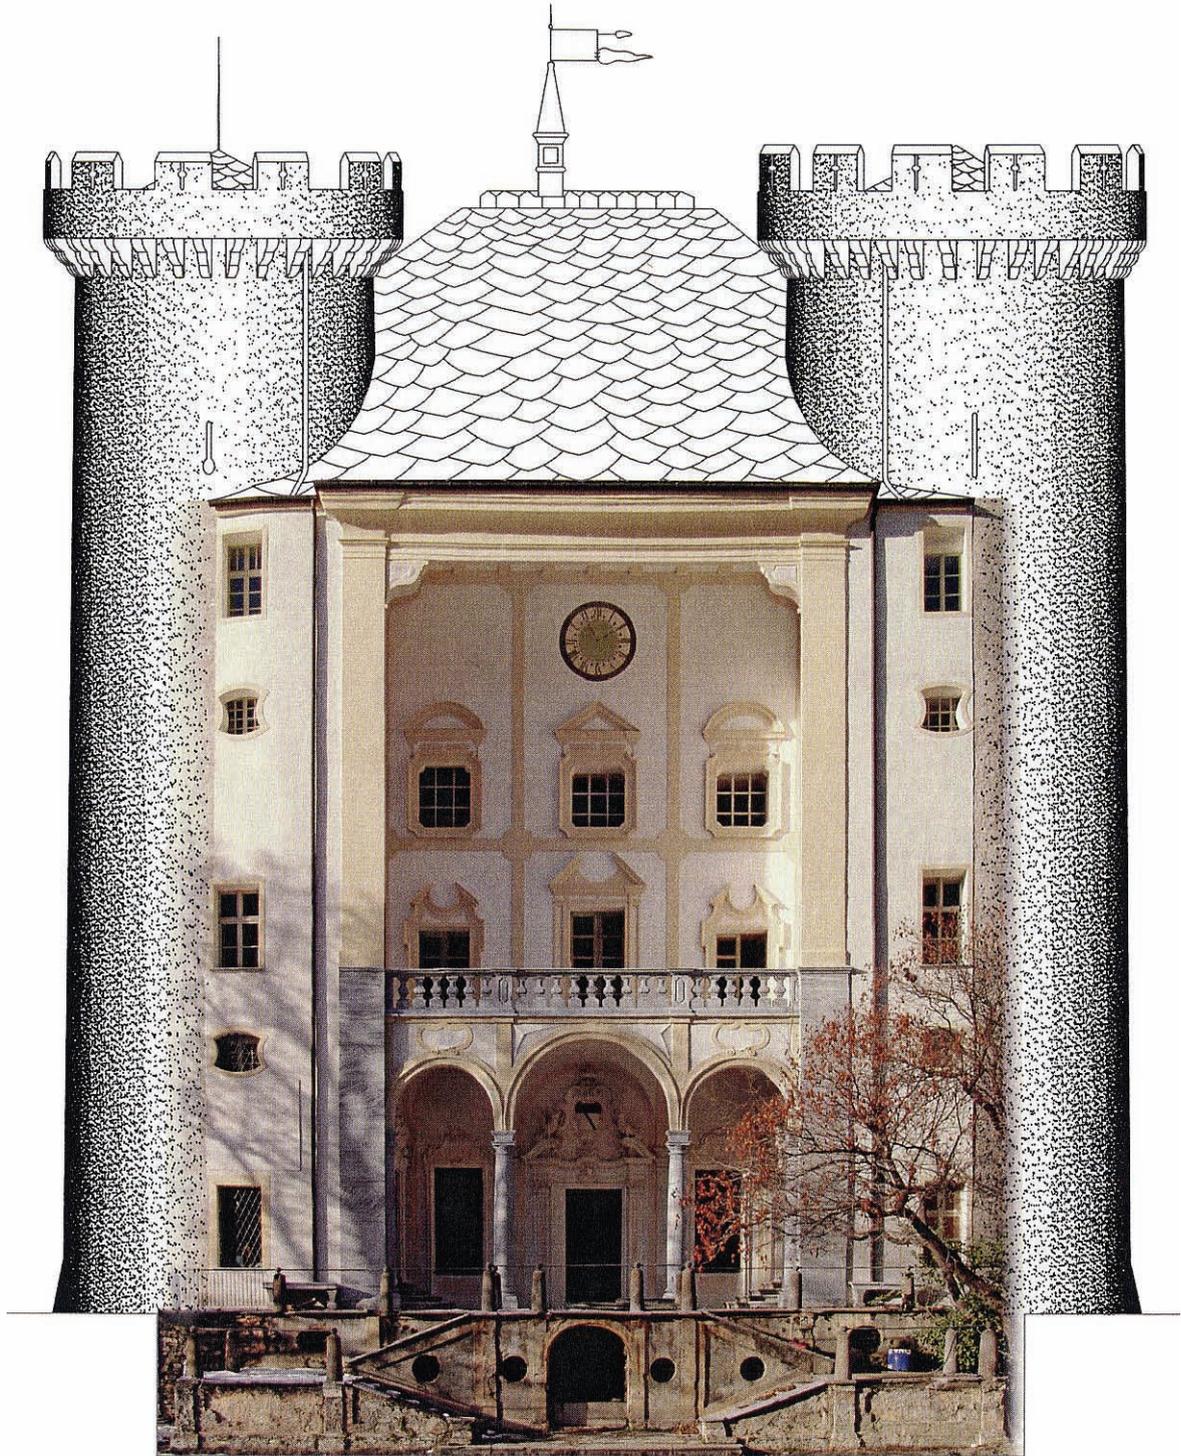
TAV. I

Fotoraddrizzamento
Facciata sud prima e dopo il restauro

Elaborazione prima del restauro (a sinistra):
Studio di Architettura Campanella e Tessori.
Elaborazione dopo il restauro (a destra):
R. Focareta.

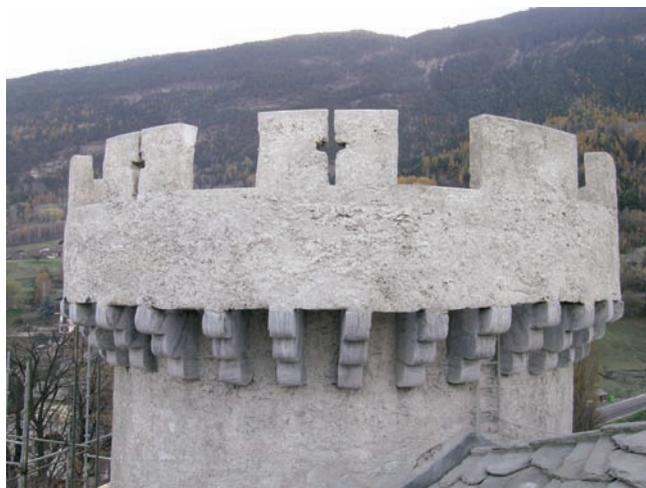
Le torri presentano, in tutto il loro sviluppo, un intonaco grezzo steso a frattazzo, caratterizzato da una

16. Torre sud-est dopo il restauro.
(N. Dufour)

granulometria molto varia e grande che rende la superficie delle stesse ruvida e incoerente, con grandi vuoti formati già in fase esecutiva. Tale superficie si presentava molto sporca, con depositi superficiali e con lacune dovute al distacco negli anni di porzioni dell'intonaco. L'intervento ha previsto due fasi operative distinte: la prima ha riguardato la pulizia della superficie mediante microsabbatura con sabbia di quarzo molto fine e di media durezza in modo da non alterare le caratteristiche tecniche dell'intonaco, mentre la seconda ha garantito la ricostituzione dell'unitarietà delle superfici con la realizzazione di un intonaco il più simile possibile all'originale, per granulometria e colore, che è stato cromaticamente omogeneizzato con la superficie originale. Un'attenta osservazione dello sviluppo dell'intonaco ha inoltre dato vita all'ipotesi, grazie al rilevamento di tracce di una probabile scialbatura di colore grigio/beige, che le torri avessero un aspetto chiaro in linea con la volontà settecentesca di convertire anche visivamente il castello in una dimora signorile.

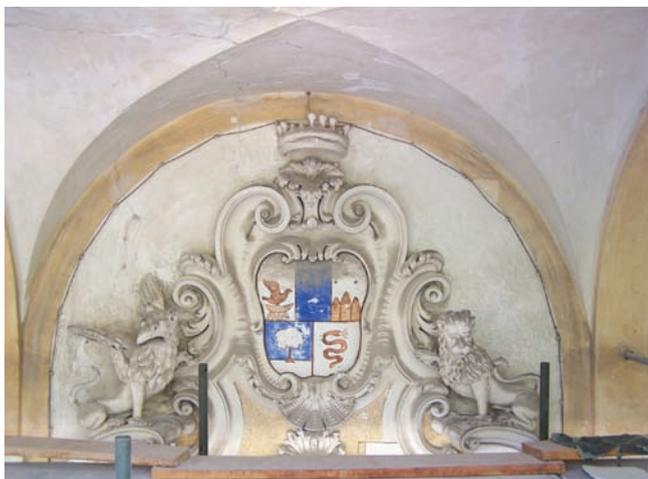
17. Fronte sud: decorazione a stucco sopraporta prima del restauro. (Zoppoli & Pulcher)

Le aperture sui loggiati presentavano inoltre raffinate decorazioni a stucco, timpani, stemmi o raffigurazioni animali, in stato di degrado avanzato, principalmente per la presenza di spessi depositi superficiali. Un'accurata pulizia con prodotti specifici e un trattamento di protezione hanno restituito a tali elementi la loro bellezza ed eleganza. Allo stesso modo sono state restaurate le raffigurazioni tridimensionali presenti sulla porta di ingresso che, presentando anche un degrado fisico con perdita della stabilità statica delle forme, sono state consolidate per garantire la conservazione della materia.

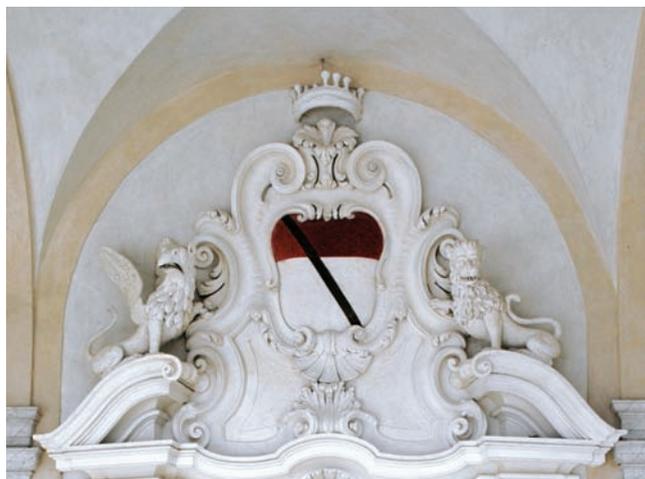
19. Fronte sud: decorazione a stucco sopraporta dopo il restauro. (Zoppoli & Pulcher)

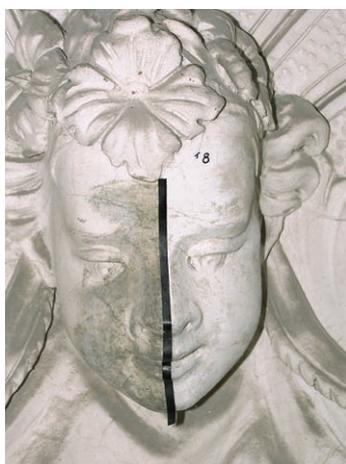
18. Fronte sud: decorazione a stucco sopraporta durante il restauro. (Zoppoli & Pulcher)

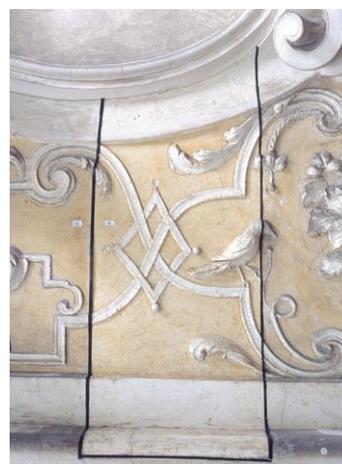
20. Fronte sud: decorazioni a stucco sopraporta durante il restauro. (Zoppoli & Pulcher)

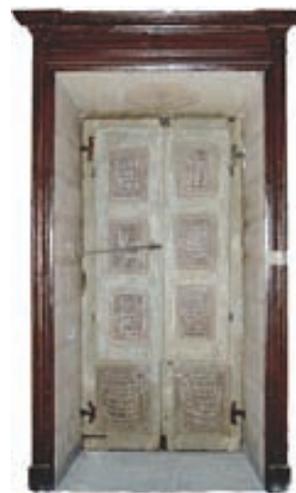
Tutte le aperture sono state oggetto di un restauro che ha previsto la pulitura e il trattamento di protezione dei davanzali in pietra e dei serramenti. L'intervento è stato condotto con particolare attenzione ed è stato preceduto da una serie di indagini stratigrafiche che hanno messo in luce differenti tipologie di serramento e di finitura superficiale. La maggior parte dei serramenti, che si distinguono tra di loro per forma, dimensione, tipologia costruttiva e essenza legnosa in forma assolutamente varia e casuale al piano secondo e nel sottotetto, presentavano strati di finitura grigia fino alla struttura. Al piano primo si trovano invece due tipologie di serramenti: le aperture sui loggiati hanno mostrato, al di sotto di uno strato grigio recente, una decorazione a velario azzurrognolo verso l'esterno e marrone verso l'interno, mentre le rimanenti aperture hanno rivelato soltanto la finitura grigia. Al piano terreno, infine, tutti i serramenti hanno mostrato una decorazione a velario con tonalità azzurro/verde intensa all'interno mentre una tinta grigia all'esterno. Il trattamento di questa varia casistica è stato preceduto da considerazioni di natura storica che hanno portato alla scelta di differenti modalità di intervento. I serramenti monocromi sono stati puliti, la ferramenta è stata trattata con adeguati prodotti ed è stata scelta una finitura superficiale grigia, a base di componenti vegetali, che ha valorizzato il serramento posto in opera. Al piano primo, le porte finestre con il velario sono state accuratamente pulite in modo da metterne in vista la particolare finitura decorativa. Allo stesso modo al piano terra sono stati liberati i velari interni mentre

21. Primo piano, salone: serramento interno, decorazione a velario durante il restauro. (Zoppoli & Pulcher)

esternamente i serramenti sono stati puliti e trattati con la finitura dei piani alti. La lavorazione complessiva si è conclusa con una revisione totale delle ferramenta e con la sostituzione dei vetri rotti e l'aggiunta di quelli mancanti. Una attenta osservazione dei vetri presenti nei serramenti, con particolare attenzione a quelli dei piani bassi, ha rilevato la scarsa presenza di vetri antichi: quelli individuati sono stati puliti e rimontati. Infine tutti sono stati dotati di una pellicola di protezione.

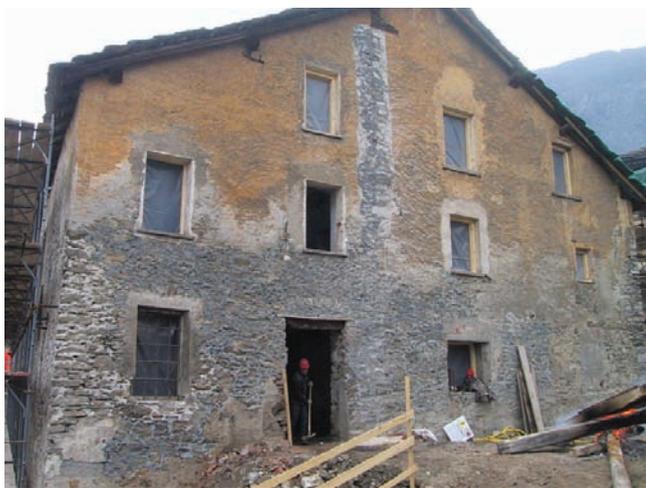
22. La grandze prima dell'intervento di recupero. (Impresa Orion)

Prima dell'intervento il collegamento tra i piani era garantito da una scala interna in posizione centrale. Il tetto a due falde con copertura in lose si presentava con un degrado alquanto elevato sia nell'orditura principale che in quella secondaria. I muri perimetrali presentavano numerose crepe verticali ed evidenti segni di altri interventi di consolidamento. Le aperture su tutti i fronti, prive di rigore formale, avevano subito nel tempo numerose modificazioni relativamente alle dimensioni e alla localizzazione con il tamponamento di alcune di esse.

I solai presenti, realizzati secondo diverse tipologie costruttive, a volta in pietra, a voltini in laterizio e putrelle in ferro o in legno, mostravano un degrado molto evidente.
