IL RECUPERO DELLA FACCIATA DI PALAZZO RONCAS AD AOSTA

MONUMENTO: Palazzo Roncas

TIPO D'INTERVENTO: restauro

TEMPI D'ESECUZIONE: giugno - settembre 2003

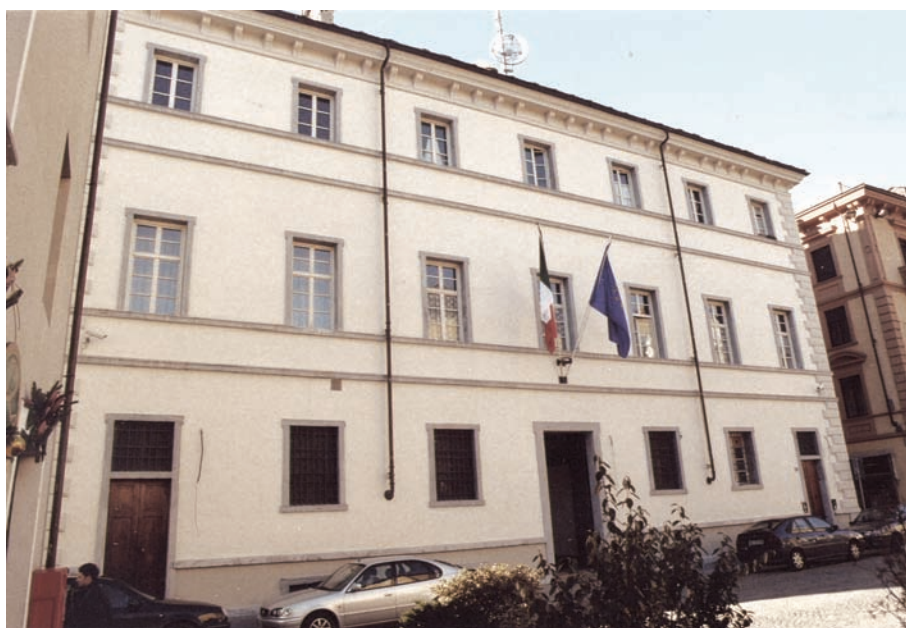
1. Palazzo Roncas. (S. Fiorani)

Il restauro consente di leggere con maggiore chiarezza la severa facciata, segnata da marcapiano, che si conclude lateralmente con spigoli bugnati regolari e presenta in alto un cornicione scandito da mensole.

Prima dell'intervento la superficie delle facciate si presentava interamente ricoperta da uno spesso strato di depositi incoerenti e di coloriture non originali che sono state rimosse prevedendo, nel contempo, il rifacimento delle parti dell'intonaco originale maggiormente decoese.

Le operazioni di ripristino sono state precedute da indagini stratigrafiche, che hanno evidenziato una sostanziale omogeneità delle superfici esterne e la presenza di elementi in bardiglio grigio, celati da vari strati di ridipinture. La rimozione delle persiane non originali e la pulitura delle superfici in pietra hanno fatto riemergere la sobria eleganza delle cornici rinforzate agli angoli, che contornano i tre ordini di finestre ed i portoni della facciata principale. Per la tinteggiatura sono stati utilizzati colori a base di grassello di calce e terre coloranti naturali del tutto simili agli originali.
