## REALIZZAZIONE DI UNA RECINZIONE PRESSO IL CASTELLO DI SARRE

MONUMENTO: castello di Sarre

TIPO D'INTERVENTO: protezione dell'accesso al castello

TEMPI D'ESECUZIONE: agosto 2003 - agosto 2004

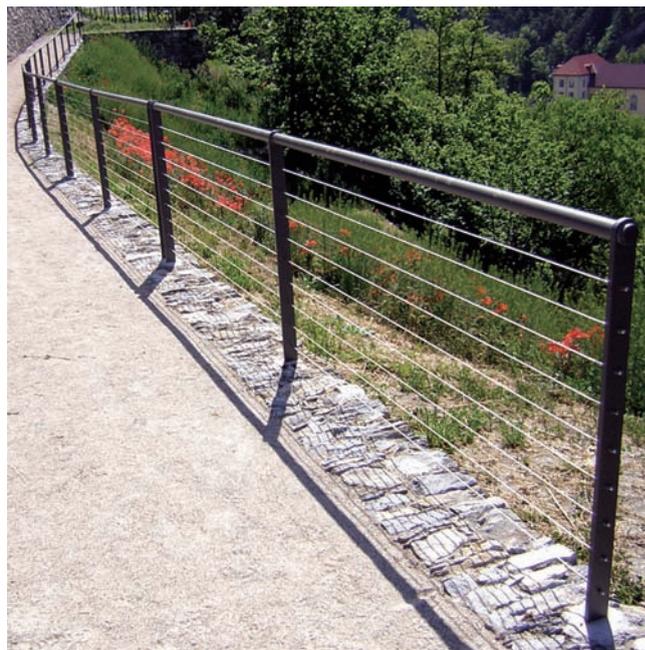
2. Sviluppo della recinzione.  
(M. Pesciarelli)

fase la struttura portante della recinzione costituita da montanti metallici in coppia sigillati nel terreno a distanza tra loro di circa 4 m. Tali supporti sono collegati superiormente da un mancorrente, anch'esso in tubolare d'acciaio con diametro di 4 cm. In seguito sono state posizionate le corde in acciaio, a norma di legge, ad una distanza di 10 cm tra loro. Ogni corda, con sezione di 4 mm e costituita da 5 fasci di acciaio intrecciati a garanzia di tenuta e resistenza, è stata messa in tensione e saldamente bloccata con dei dadi fissati sulle estremità delle corde e avvitati attorno ad elementi terminali filettati in acciaio.

Il percorso, lungo circa 200 m, presenta più di 50 campate che seguono l'andamento non lineare del tracciato.
