## L'ALTARE DI SAN SEBASTIANO PRESSO LA NAVATA MERIDIONALE DELLA COLLEGIATA DEI SANTI PIETRO E ORSO IN AOSTA

Gianfranco Zidda, Novella Cuaz\*

### L'intervento di restauro

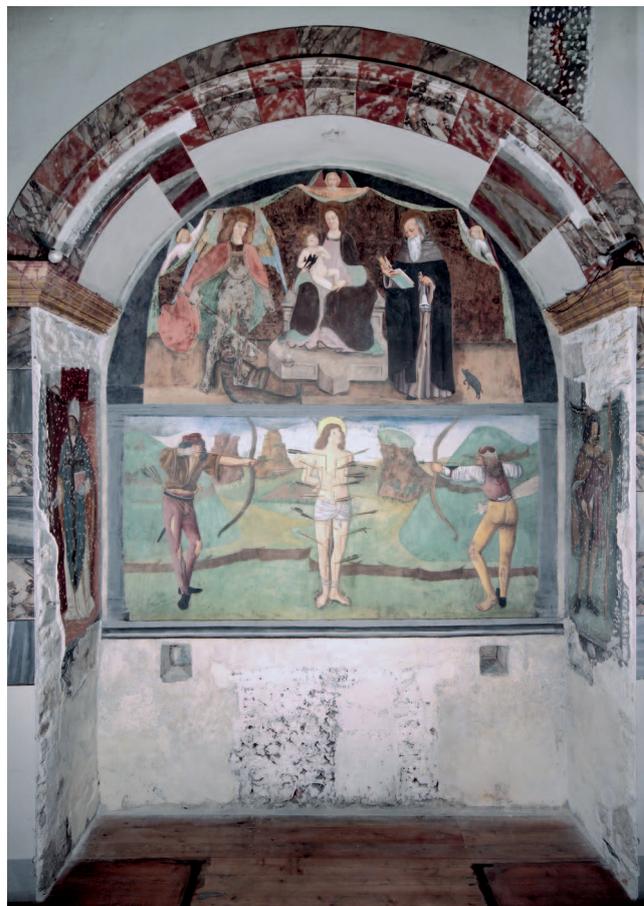
1. L'altare dopo il restauro.  
(Ph. Trossello)

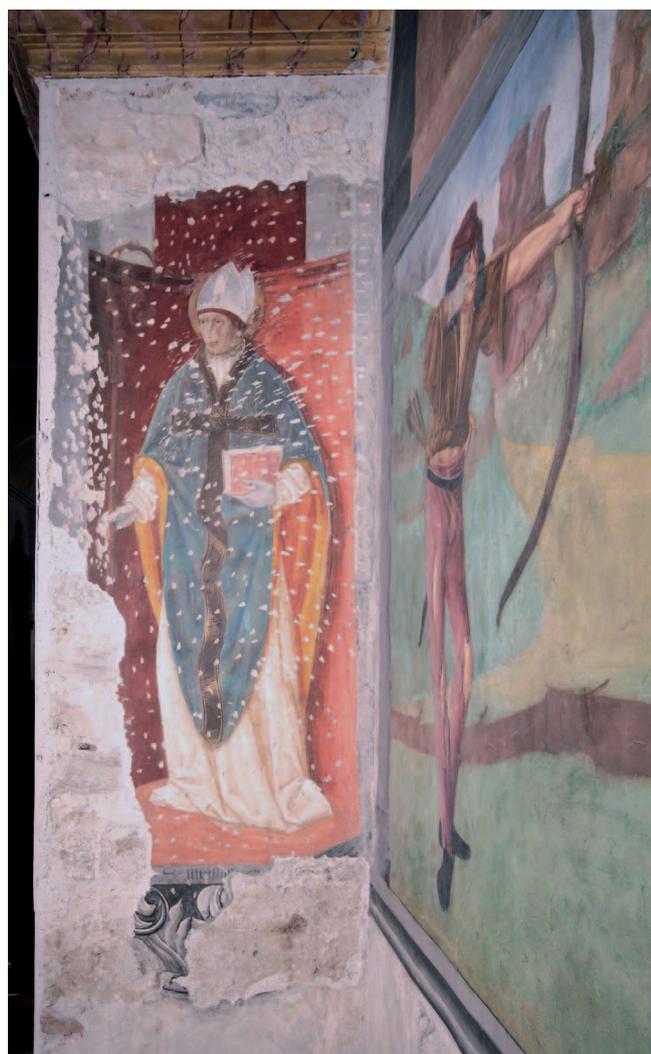
2. *San Nicasio.*  
(Ph. Trossello)

a) I pigmenti delle spallette e del sott'arco, al di sotto dell'intonaco e delle scialbature, si presentano in un discreto stato conservativo, fatta eccezione per alcune cromie più delicate, quali il giallo del manto del san Rocco, il marrone della croce sul piviale ed il rosso del libro di san Nicasio, che in certi punti risultano essere maggiormente adese alla scialbatura che non al supporto. Fortunatamente altri pigmenti stesi a secco, come ad esempio l'azzurrite del piviale del santo vescovo, sono ben conservati;

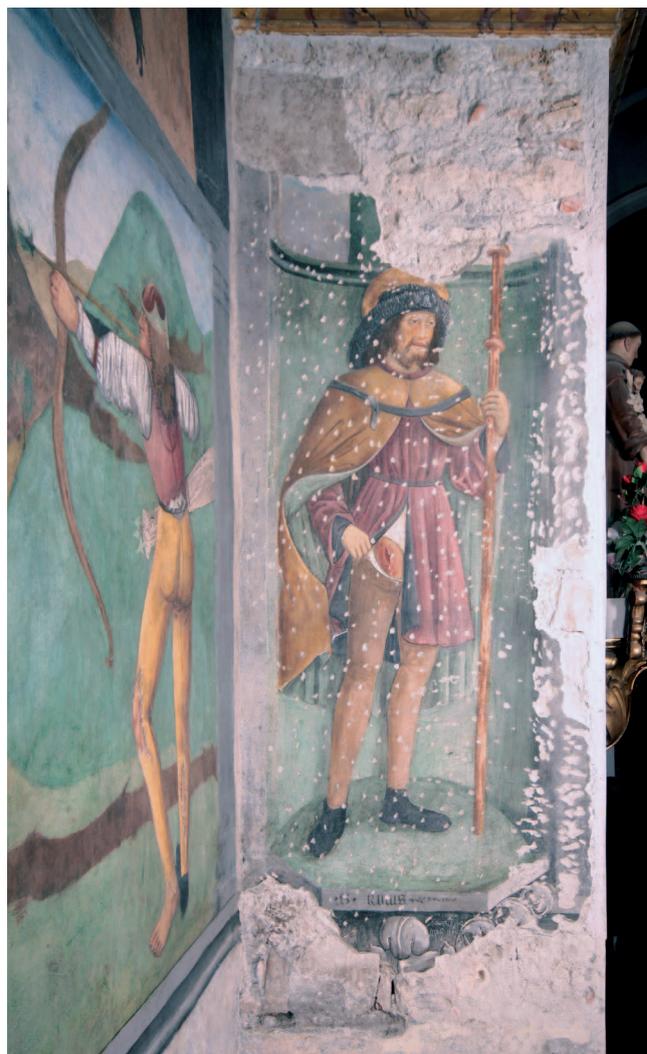
3. *San Rocco.*  
(Ph. Trossello)

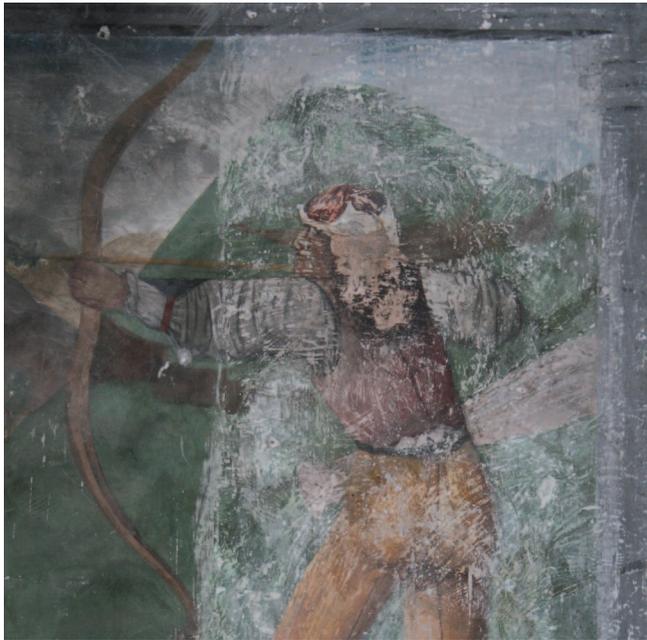
4. L'armigero di destra come si presentava dopo la rimozione dell'altare ligneo.  
(N. Cuaz)

d) stucature debordanti a risarcimento di vecchie colpiture (sulla figura del maialino e sul cappello dell'armigero di destra);

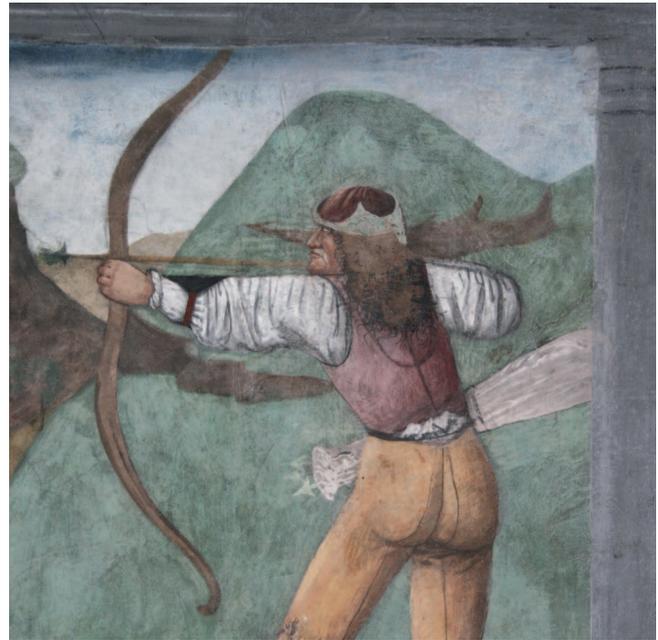
5. L'armigero di destra dopo il recupero.  
(N. Cuaz)

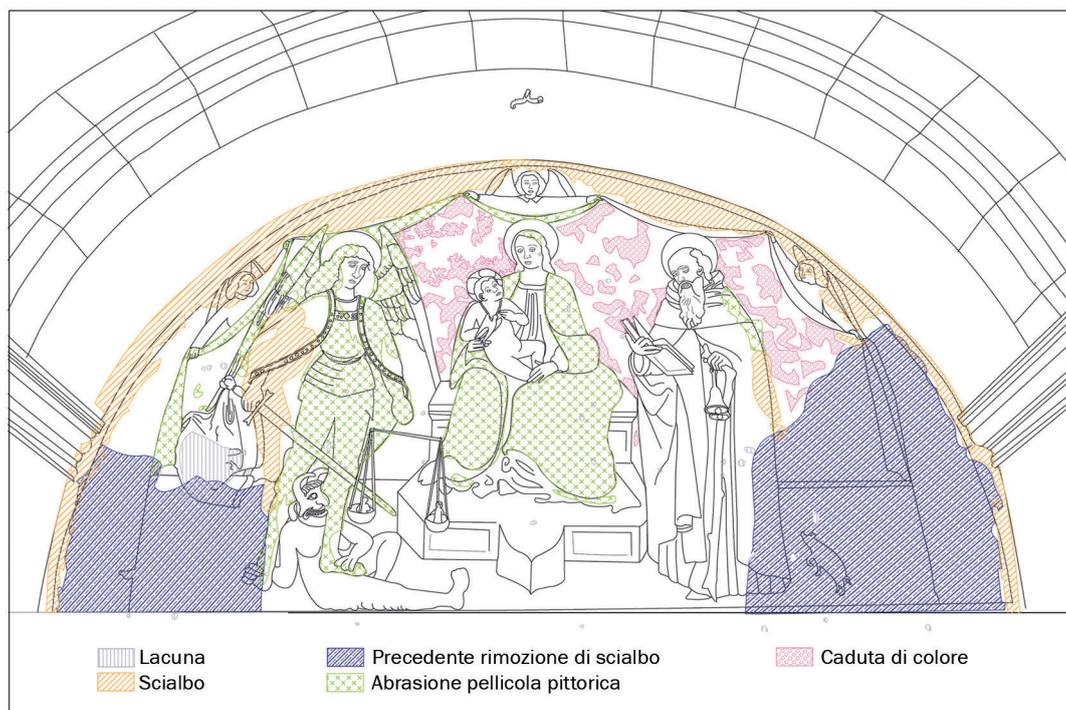
c) documentazione grafica delle alterazioni e dei degradi della scena centrale:

- lacune
- scialbature
- precedente rimozione di scialbature
- abrasioni della pellicola pittorica
- cadute di colore
- depositi superficiali (cere);

6. Rappresentazione grafica delle alterazioni e dei degradi della scena centrale. (N. Cuaz)

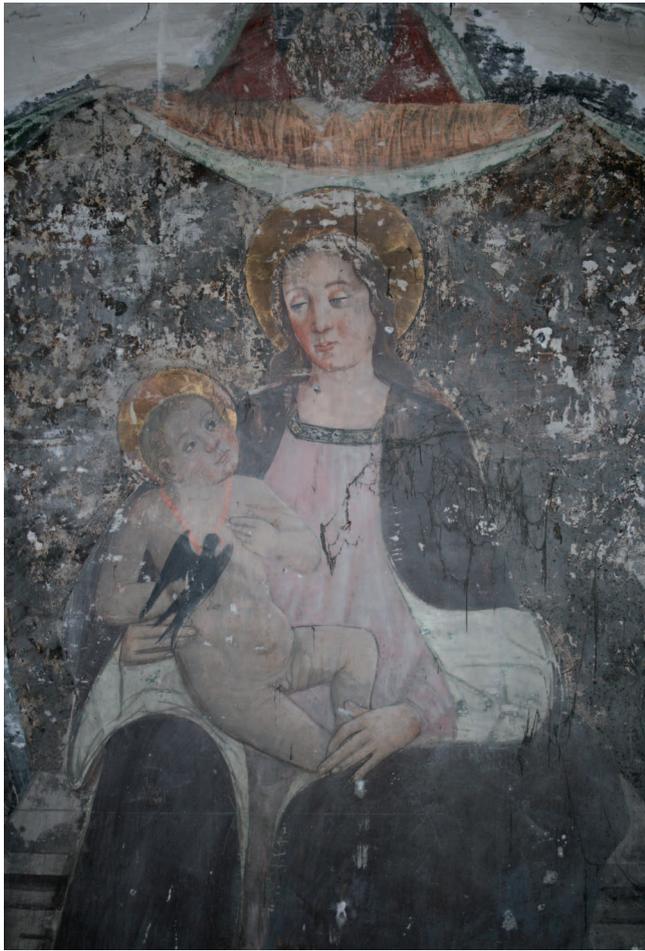
Nel registro superiore è inoltre ipotizzabile che sia stato operato anche un approfondito lavaggio, poiché, sull'ala sinistra dell'arcangelo e sul manto della Vergine, si è rilevata la presenza di isole di scialbo dai contorni arrotondati. L'azzurrite del manto è stata, verosimilmente durante questa operazione, quasi totalmente asportata. Si denota la sua ottimale conservazione al di sotto delle isole di scialbo, mentre altrove i residui sono minimi e frammentari.

7. Particolare della Vergine prima dell'intervento.  
(N. Cuaz)

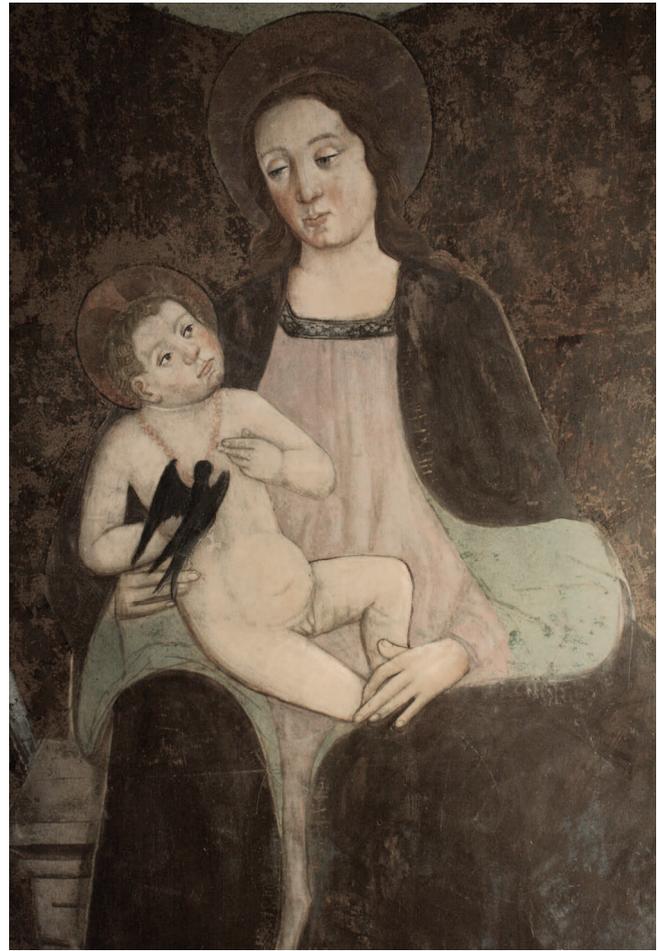
8. Particolare della Vergine a restauro ultimato.  
(N. Cuaz)

- morellone della veste della Vergine: lavaggio a tampone con H<sub>2</sub>O demineralizzata;
  - sant'Antonio Abate: pulitura con *gel* di EDTA bisodico 1% e TEA addensato in Klucel G a pH 8 (con interposizione di velina inglese);
