MANUTENZIONE CONSERVATIVA DELLE DECORAZIONI MURALI NELLA GALLERIA E NEL SALONE DEI TROFEI AL CASTELLO REALE DI SARRE

MONUMENTO: castello di Sarre, Galleria e Salone dei Trofei

TIPO D'INTERVENTO: manutenzione conservativa

DITTA: Gallarini Bonollo S.n.c. - Aosta

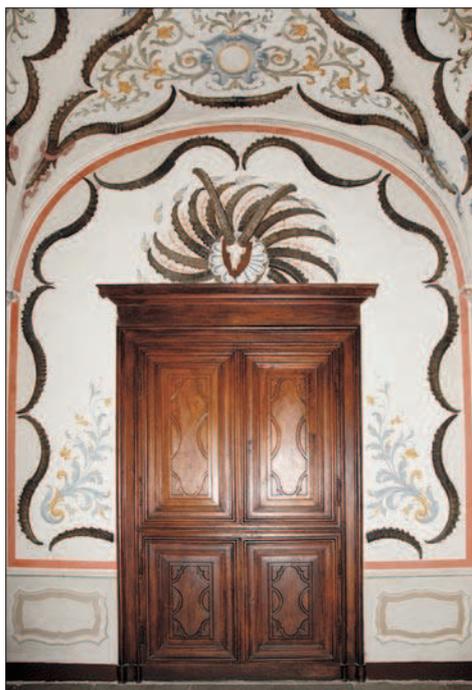
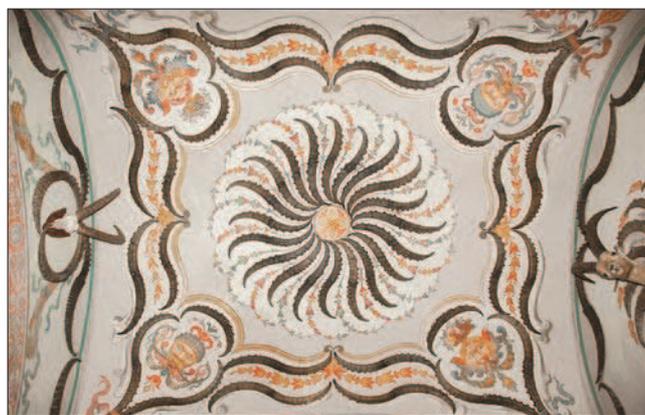
1.-2. Particolare della Galleria e di una campata del soffitto, dopo il restauro.
(Gallarini Bonollo S.n.c.)

I piccoli distacchi di colore, rilevati nel monitoraggio preliminare delle superfici, sono stati consolidati attraverso interventi localizzati e mirati a ristabilire l'adesione del *film* pittorico al supporto. Le cristallizzazioni saline sono state rimosse prevalentemente a secco, mediante l'utilizzo di pennelli morbidi, aspiratori elettrici e gomme Wishab per evitare la migrazione dei sali solubili e la formazione di aloni e gore sulle decorazioni. Successivamente si è proceduto al risarcimento delle lacune mediante l'applicazione di una malta a base di calce idrata e sabbia di fiume vagliata.

L'intervento è stato completato con la reintegrazione pittorica delle parti mancanti, eseguita in linea con le scelte metodologiche adottate nel precedente intervento di restauro. Le cadute di pellicola pittorica sono state trattate con delle velature localizzate eseguite ad acquerello; nelle zone dove si sono verificate delle nuove infiltrazioni di acqua meteorica (soprattutto nei sottofinestra) si è reso necessario un intervento di ricostruzione più esteso eseguito con pigmenti minerali stabili miscelati con latte di calce. In concomitanza, si è svolto un delicato intervento di pulitura sul plastico in gesso che riproduce il territorio della Valle d'Aosta in scala planimetrica di 1:50.000. Il manufatto, realizzato alla fine del XIX secolo dal canonico Vescoz, si trova esposto al piano terreno del castello, nella prima sala dedicata alle cacce. L'intervento ha compreso anche il risarcimento e la reintegrazione pittorica delle lacune provocate da urti e abrasioni accidentali causate dal pubblico in visita.
