## CAPPELLA DI VARINEY

### RIFACIMENTO DELLE DECORAZIONI DELLA FACCIATA

MONUMENTO: cappella di Variney

TIPO D'INTERVENTO: ripristino della decorazione in facciata

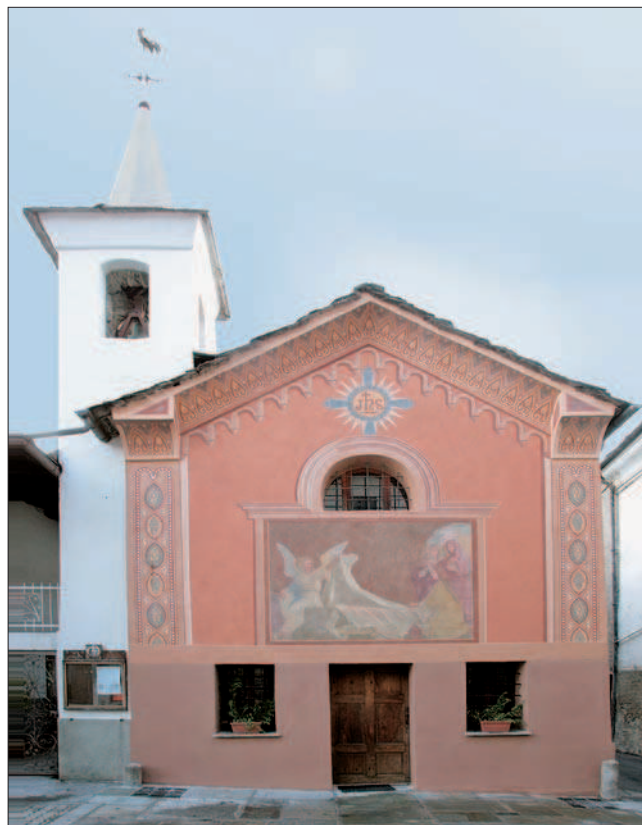
1. La facciata dopo l'intervento.  
(S.E. Zanelli)

In seguito alla campagna fotografica professionale, sono stati quindi ampliati i saggi necessari a ricostruire gli elementi della decorazione sottostante. Successivamente le tinte acriliche soprammesse sono state rimosse mediante rigonfiamento tramite solvente e asportazione delle stesse con mezzi meccanici. Le porzioni di malta cementizia sono state smantellate e rifatte con una premiscelata biocalce della ditta Keracoll. Su tutta la superficie è stato poi steso un fondo liquido a base di silicato di potassio della linea Keim, con la quale è stata in seguito realizzata anche l'accurata decorazione pittorica.
