## L'INTONACO A CALCE

Donatella Martinet, Mara Angela Rizzotto

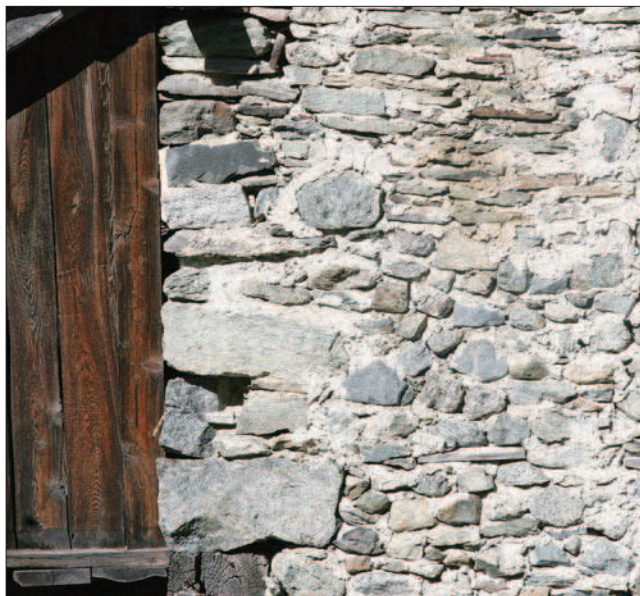
1. Muratura con conci irregolari, da intonacare.  
(C. Paternoster)

Tra le varie tematiche affrontate, l'intonaco della tradizione è stato certamente uno degli argomenti più dibattuti: troppo spesso edifici nei centri storici oppure fabbricati rurali sono stati totalmente stonacati al fine di dare loro un aspetto "rustico" che è entrato a far parte dell'immaginario collettivo quale elemento distinguente la casa alpina. La tecnica costruttiva e la qualità della finitura superficiale sono in stretta relazione all'epoca ed alla disponibilità di reperire il materiale *in loco* e tali aspetti devono essere necessariamente valutati nella redazione di un progetto di recupero di un fabbricato storico. Si possono osservare murature antiche con conci di pietra di dimensioni rilevanti disposti ordinatamente; mentre la diffusione tardiva e generalizzata (in particolare a partire dal XIX secolo) delle malte ha comportato la creazione di paramenti murari con conci più piccoli, irregolari, disposti in modo poco curato poiché destinati ad essere coperti da uno strato di intonaco (fig. 1).

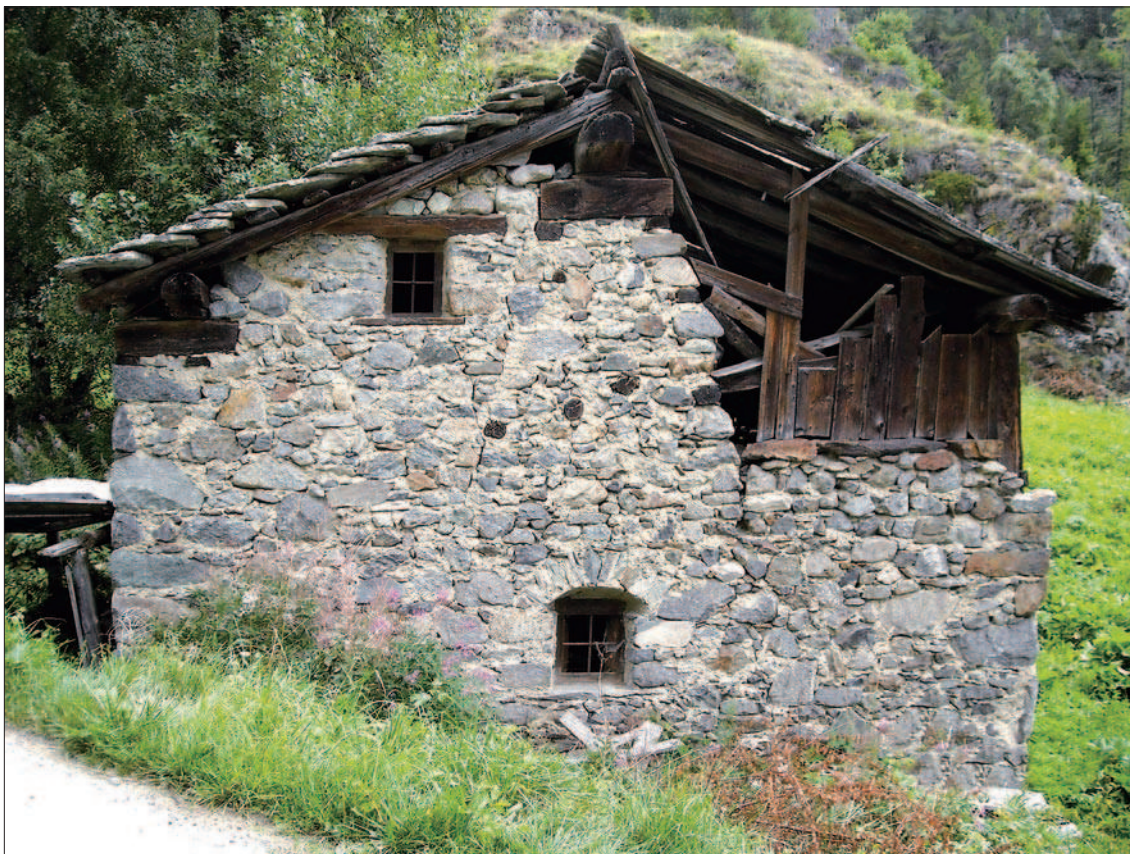
2. Uno dei prospetti del mulino di Chez-les-Brédy a Oyace.  
(M. Laurent)

Al fine di approfondire il tema del recupero dell'intonaco nella tradizione, è stata organizzata una visita in un cantiere di restauro: il manufatto oggetto di studio e sperimentazione è il mulino di Chez-les-Brédy nel Comune di Oyace (fig. 2). Si tratta di un impianto ottocentesco, sul colmo campeggiano la data 1853 e le iniziali «C.E.J.»,<sup>1</sup> costruito lungo il *ru Tors*. Era totalmente intonacato a calce, sia internamente sia esternamente, anche se sulla muratura esterna ne permangono solo alcune tracce. La presenza di un secondo mulino a valle, più antico,<sup>2</sup> ma in migliore stato di conservazione, rafforza questa tesi (fig. 3). Le scelte progettuali prospettate per il restauro filologico sono essenzialmente due: rintonacare l'esterno completamente, come in origine, oppure fornirgli un aspetto che tenga conto delle sue evoluzioni nel tempo. Quest'ultima opzione, sebbene ideologicamente meno corretta, è risultata la prescelta; sacrificando l'ipotesi storicamente più valida, a favore della restituzione dell'immagine del manufatto così come visivamente inserito nel contesto.

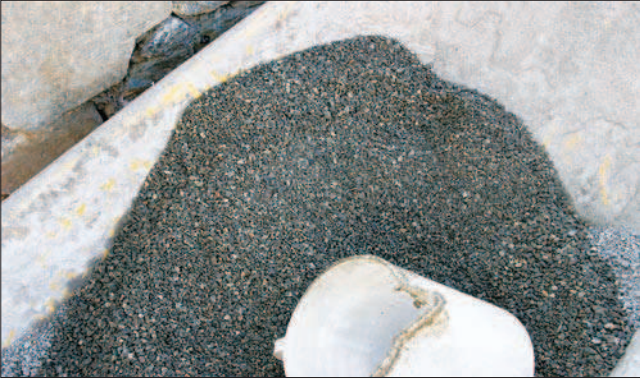
4. L'inerte.  
(C. Paternoster)

Per la resa dell'intonaco nel restauro è fondamentale la scelta dei materiali, in origine venivano utilizzati quelli reperiti *in loco* (calce derivante dalla cottura di pietre calcaree e inerti ricavati dalle sponde dei corsi d'acqua); di conseguenza, ora sono stati impiegati calci naturali e inerti di granulometria varia, che non devono essere a spacco, per incrementare la resistenza della malta (fig. 4).

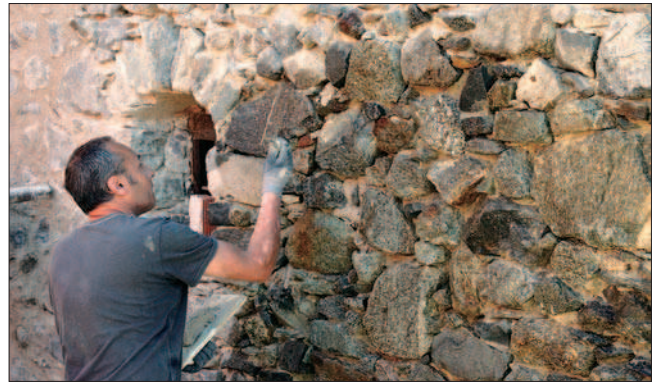
7. Il rinzaffo.  
(C. Paternoster)

Per ciò che concerne l'intonaco interno, *in primis* si prepara quello di base, più duro e resistente, il suddetto rinzaffo, che serve a chiudere gli interstizi tra le pietre (fig. 7), tramite la sigillatura dei giunti e la loro "sbozzatura" (lo schiacciare la malta esercitando una pressione con la cazzuola). Poi, un secondo strato maggiormente coprente ma ancora di granulometria medio-alta segue la linea della muratura (fig. 8). Mentre l'intonaco asciuga devono essere verificate le crepe che vanno riprese immediatamente. Infine, un terzo strato viene applicato modificando le percentuali degli

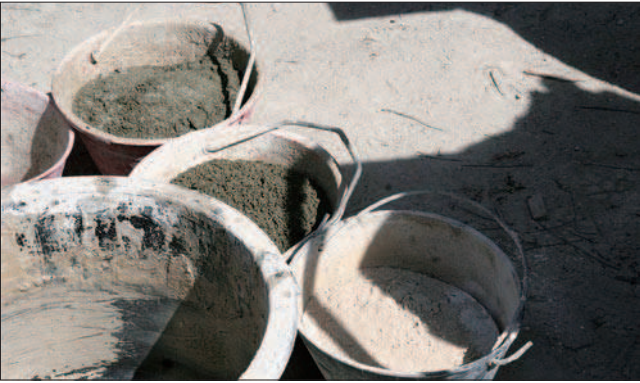
5. La miscela.  
(C. Paternoster)

La scelta delle calci idonee è basilare: sono stati utilizzati unicamente prodotti naturali certificati, derivanti dalla trasformazione di inerti calcarei; le pigmentazioni sono date dalle sabbie: nell'impasto è stata utilizzata una calce romana per tonalizzarne sull'ocra molto chiaro e caldo, attenuando il colore grigio (fig. 5).

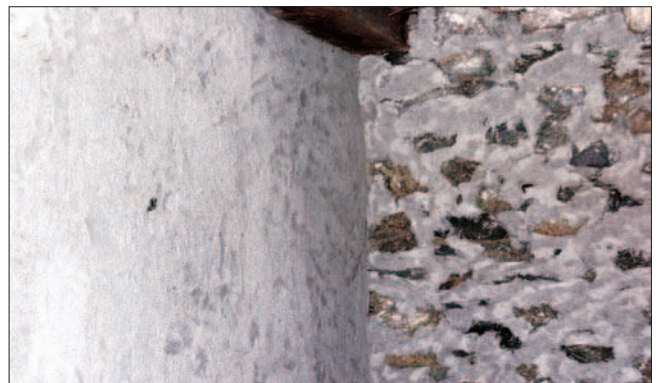
8. Il secondo strato, in rapporto al rinzaffo.  
(C. Paternoster)

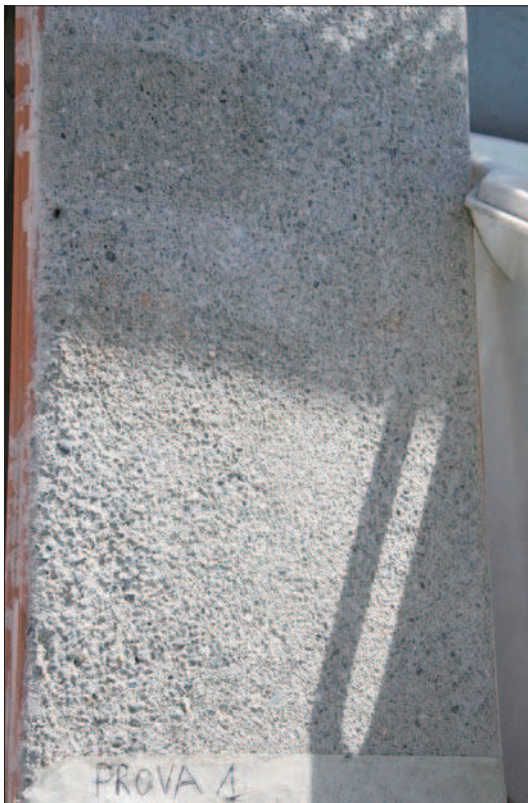
6. La campionatura.  
(C. Paternoster)

Particolare attenzione è stata posta nell'individuare la corretta granulometria e tonalità nelle malte; solo l'esperienza delle maestranze ha fatto sì di addivenire ad un risultato soddisfacente in breve tempo; viceversa sarebbe stato necessario preparare diversi campioni con varie miscele (fig. 6).

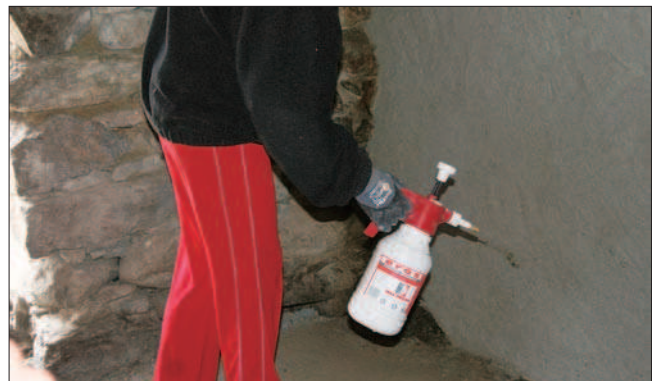
9. Il mantenimento dell'umidità tramite il nebulizzatore.  
(C. Paternoster)

All'esterno si è intervenuti sulla parete, necessariamente quella in ombra per evitare un'asciugatura repentina e il conseguente brusco ritiro della malta, riproponendo le operazioni di pulitura e di rinzaffo, accompagnato dalla sbazzatura; occorre sempre nebulizzare con acqua (fig. 9), per mantenere il corretto grado di umidità e garantire il fissaggio tra i conci lapidei ed il primo strato di materiale.

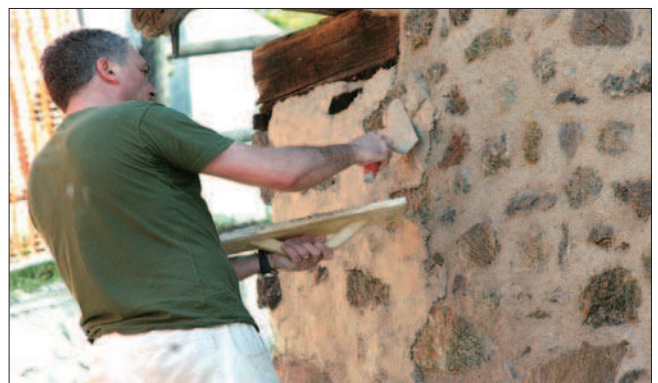
10. La pietra rasa.  
(C. Paternoster)

Il secondo strato, con inerte di granulometria minore, è stato steso lasciando in evidenza solo parte dei conci di pietra di dimensioni maggiori (fig. 10); allorquando la malta iniziava ad asciugare è stata "graffiata" al fine di renderne la superficie scabra e al contempo di conferirle una finitura visivamente omogenea: la *texture* segnata dal tempo (fig. 11).

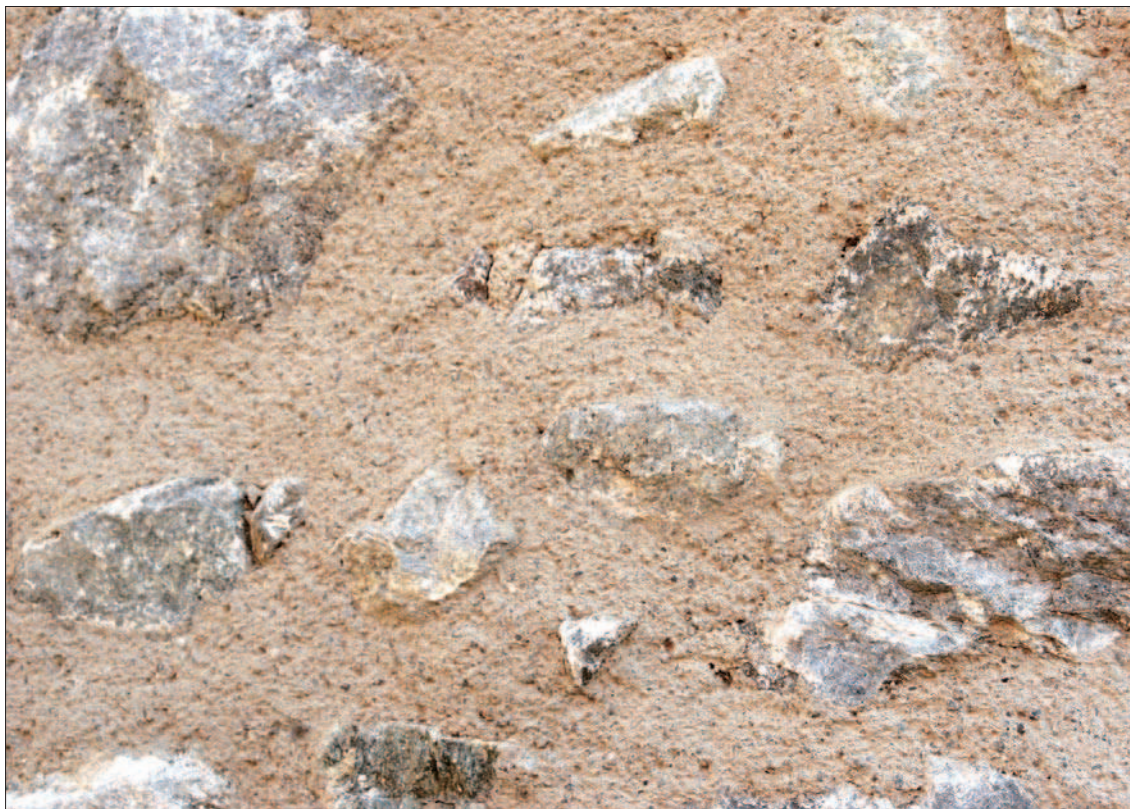
11. La texture finale.  
(C. Paternoster)
