INTERVENTI DI RESTAURO E VALORIZZAZIONE PRESSO LA CHIESA DI SAN GIORGIO A HÔNE

MONUMENTO: chiesa parrocchiale

COMUNE: Hône

TIPO D'INTERVENTO: restauro della bussola lignea e ripristino della pavimentazione con visibilità sui reperti archeologici

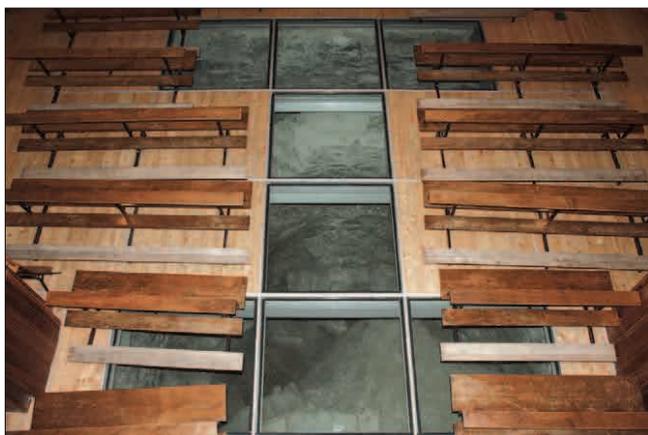
1. Veduta sui resti archeologici, sottostanti al pavimento, attraverso la superficie vetrata. (A. Sergi)

Nella navata centrale l'indagine archeologica ha indagato la stratificazione all'interno di un perimetro coincidente, quasi per intero, con quello della chiesa denominata di "fase 3", e che incorpora i resti delle absidi delle due precedenti fasi edilizie. L'eccezionalità dei ritrovamenti, sia in relazione ai reperti - si tratta dei resti, purtroppo frammentari, di tre o quattro cicli di affreschi -, sia, soprattutto, in rapporto alle strutture murarie e, in particolare, al cenotafio (T. 10) che richiama periodi precedenti l'edificazione del primo edificio sacro, ha imposto la formulazione di un progetto di pavimentazione che rendesse palese i valori del sottosuolo della chiesa. Si è dunque optato per un pavimento ligneo con una buona parte di superficie vetrata. La nuova copertura è stata progettata e realizzata come un "tappo" indipendente rispetto alle parti originali; essa, infatti, appoggia le sue travi d'acciaio su un cordolo perimetrale in mattoni pieni e malta di calce che ha la doppia funzione di isolarla, appunto, dalle murature antiche, oltreché di permettere eventuali liberi movimenti in caso di sollecitazioni dovute a cause esterne (ad esempio movimenti tellurici). Il progetto prevede, come si è detto, una pavimentazione modulare con riquadri di 1,40 m per lato, parte in legno e parte in vetro stratificato in grado di sopportare i carichi previsti dalla normativa e di mostrare gli antichi manufatti ritrovati nel sottosuolo. Questi ultimi sono valorizzati, inoltre, da un sistema d'illuminazione ancorato alla nuova copertura. Il volume liberato consente di controllare l'umidità dell'ambiente mantenendola entro valori accettabili tramite il funzionamento di ventole che forzano il ricambio dell'aria espellendo quella umida all'esterno.

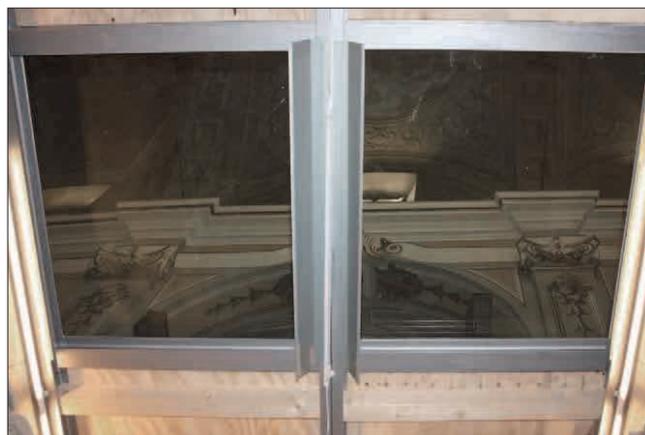
2. Gli elementi modulari del pavimento, in vetro e legno, visti dallo scavo. (A. Sergi)

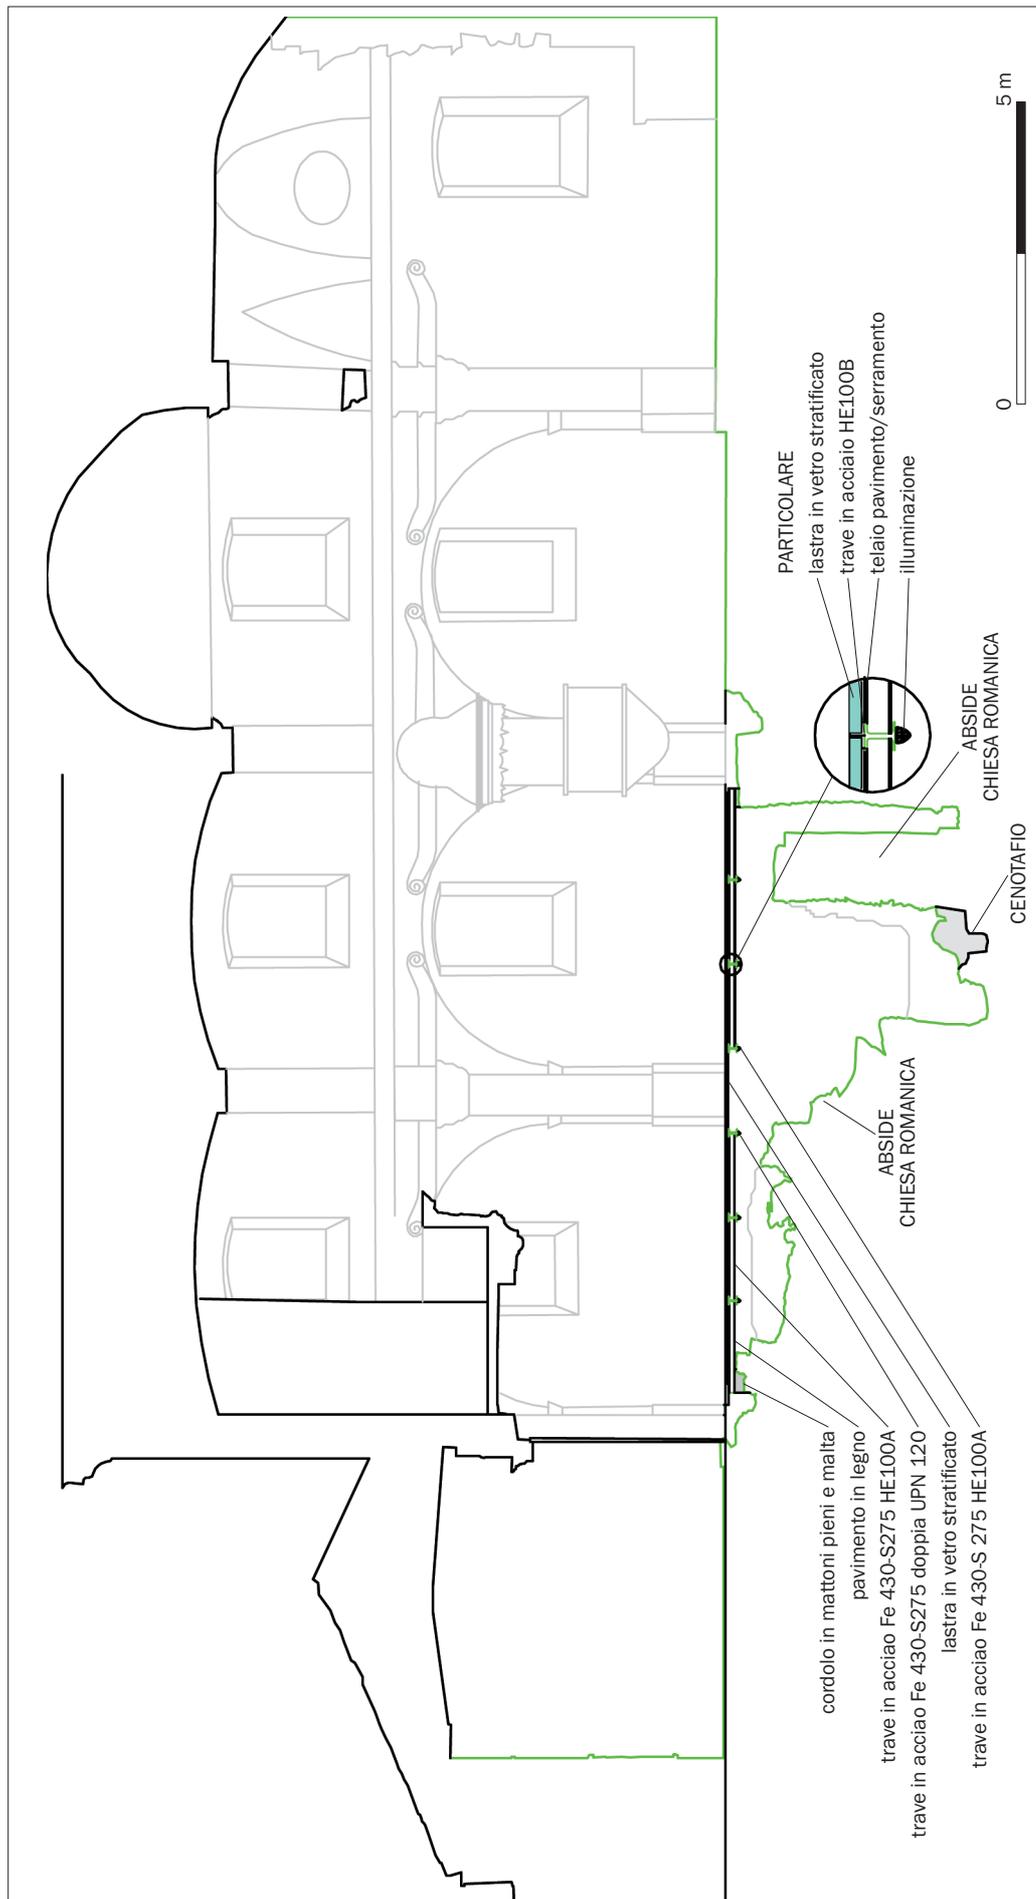
3. Progetto della pavimentazione: sezione della navata centrale. (A. Sergi)
