Regione Autonoma  
**Valle d'Aosta**

*Analisi degli eventi temporaleschi  
tra la fine di luglio e la prima parte del mese  
di agosto 2017*

*(redatta a cura del Centro funzionale regionale)*

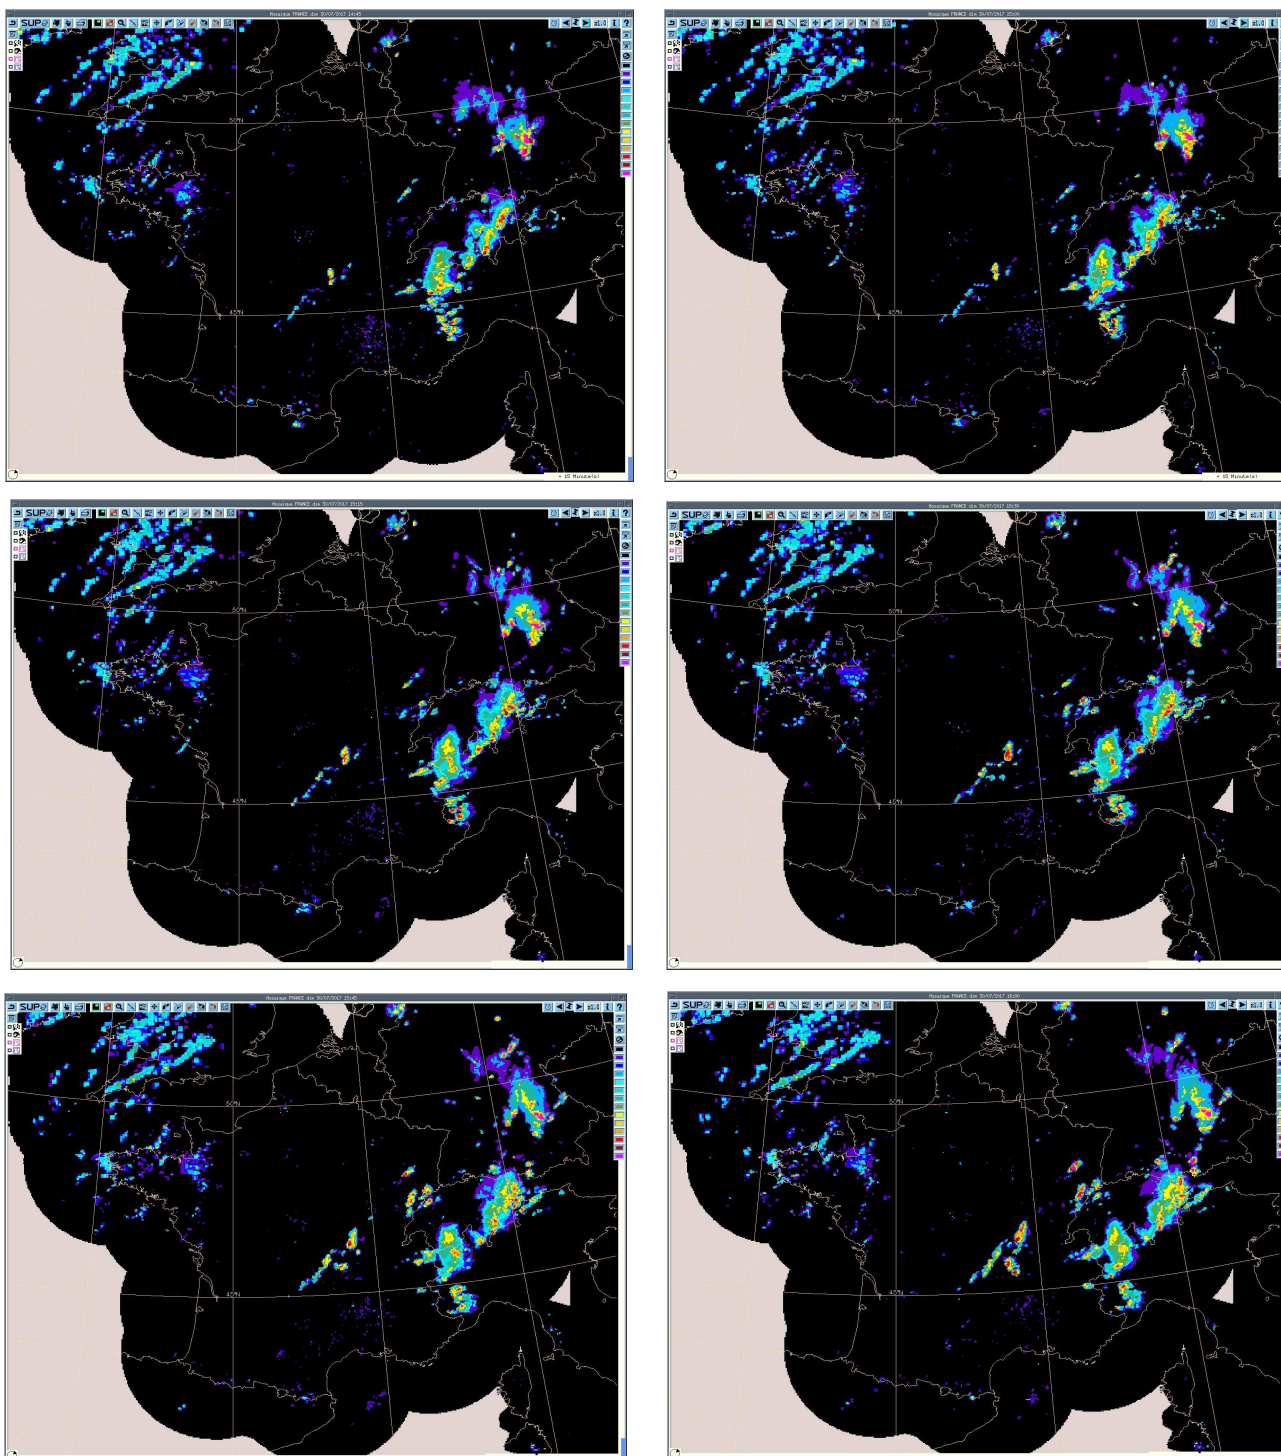
**Fig n.4:** immagini radar delle precipitazioni ogni 15 minuti tra le 13.45 e le 16.00 UTC del 30 luglio 2017

Le immagini radar di dettaglio relative al pomeriggio di domenica evidenziano come i temporali abbiano progressivamente interessato i territori della regione procedendo da ovest verso est. Nella sequenza tra le 13.45 e le 16.00 UTC si osservano le stime di precipitazione che investono la Valle d'Aosta a partire dalla catena del Monte Bianco e i settori di confine estero settentrionale (Valtournenche, Val d'Ayas) per spostarsi fino ai settori orientali (Valle del Lys e Valle di Champorcher) passando per i settori centrali (*Figura 4*).

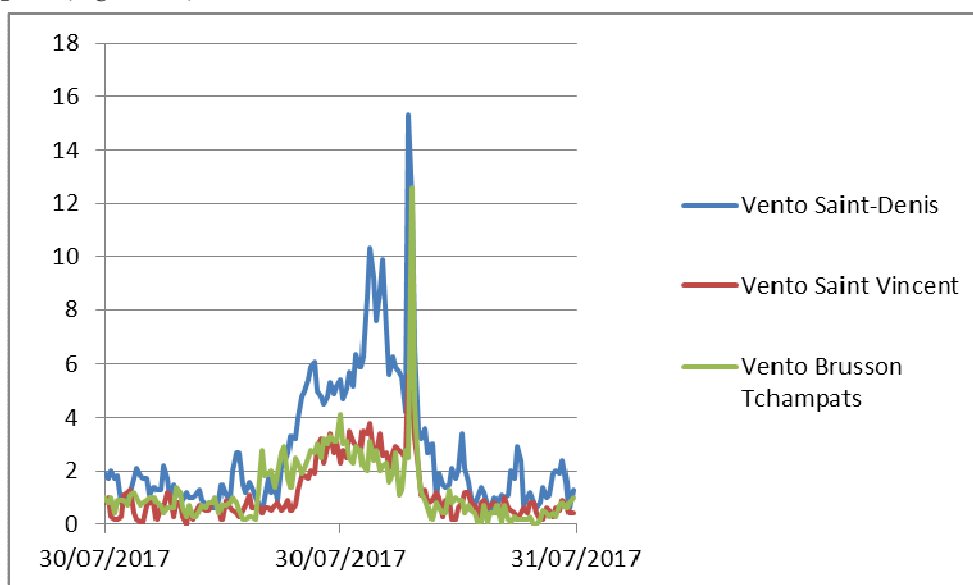
Fig n.17: vento medio registrato ogni 10 minuti su tre stazioni di riferimento nel 30 luglio 2017

Per caratterizzare i venti osservati, associati ai fenomeni temporaleschi verificatisi nel pomeriggio di domenica, si procederà con la valutazione dei dati vettoriali di vento ogni 10 minuti di alcune stazioni significative sia per la posizione della stazione rispetto a danni registrati sia, in assenza di danni censiti, per le intensità registrate dallo strumento anemometrico. Si procederà pertanto all'analisi dei dati di tre stazioni che sono: Saint-Denis Raffort, Saint-Vincent Terme e Brusson Tchampats (Figura 17).

L'analisi dei valori di vento registrato nelle stazioni per la giornata del 30 luglio 2017 permette di osservare come durante la giornata i venti risultino più intensi nella parte centrale-pomeridiana. L'analisi dei valori permette di classificare i venti più intensi come brezze presso le stazioni di Brusson e Saint Vincent e di brezze vivaci e tese per quanto osservabile a Saint Denis. E' possibile inoltre l'osservazione di due picchi intensi, che rappresentano il vento medio registrato in una durata di dieci minuti, che risultano classificabili come vento fresco a Brusson e vento forte a Saint-Denis.

L'analisi dei grafici permette inoltre di constatare come la giornata non sia stata caratterizzata da venti persistenti ma da episodi con vento più intenso. Tale comportamento, associato alla situazione di instabilità atmosferica è indice di episodi che possono essere ricondotti ai richiami di vento che caratterizzano i temporali.

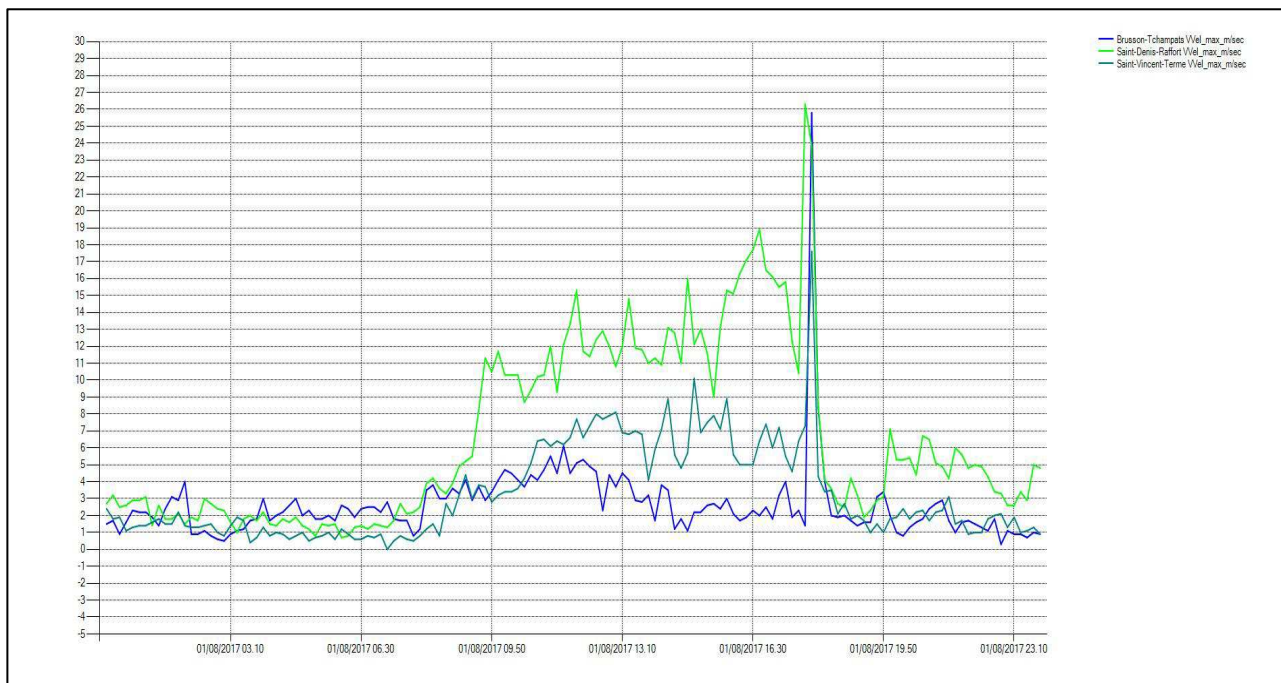
Fig n.19: raffica registrata ogni 10 minuti su alcune stazioni di riferimento per la giornata del 1° agosto 2017

L'analisi dei valori medi evidenzia che la giornata non è stata caratterizzata da venti particolarmente significativi mentre i valori di raffica indicano venti classificabili in base alla scala Beaufort come "burrasca forte" o "tempesta".

L'analisi dei dati permette inoltre di constatare come la giornata non sia stata caratterizzata da venti persistenti ma da episodi con vento più intenso. Tale comportamento, associato alla situazione di instabilità atmosferica è indice di episodi che possono essere ricondotti ai venti che caratterizzano un temporale (Figura 19).

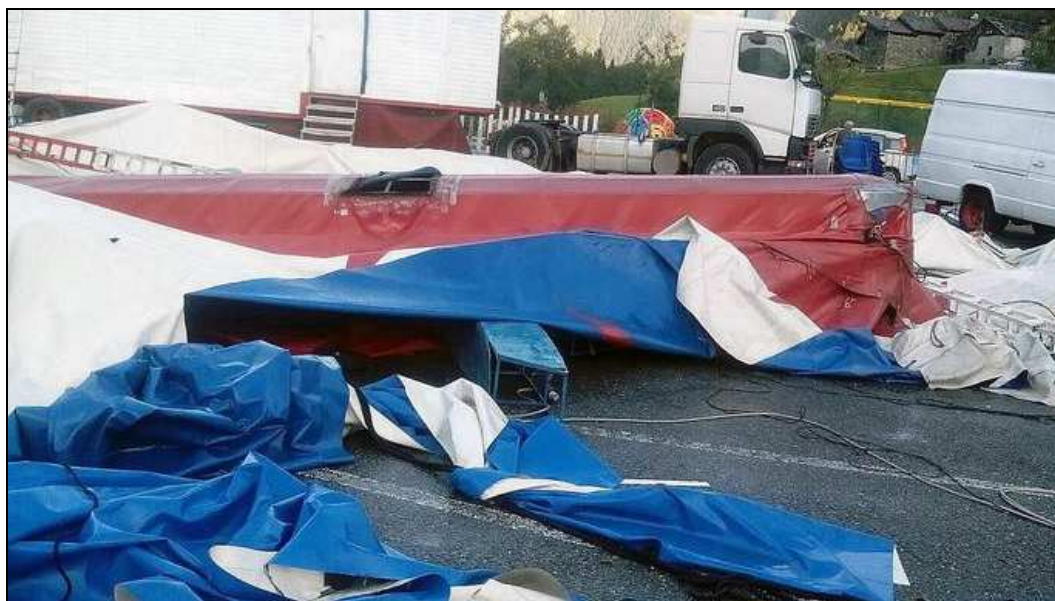
- danni al padiglione di un circo in comune di Brusson;
- danni a un parco giochi di gonfiabili in comune di Brusson;
- caduta di piante d'alto fusto segnalate in diversi comuni della regione. In comune di Brusson uno schianto ha provocato l'uccisione di un cavallo;
- asportazione di una tettoia in comune di Nus.
- Segnalato lo sradicamento di numerosi abeti e larici con successiva caduta di alcuni massi di piccole dimensioni in comune di Gressoney-Saint-Jean.

Fig n.21: padiglione di circo crollato durante il temporale a Brusson ([www.ansa.it](http://www.ansa.it))

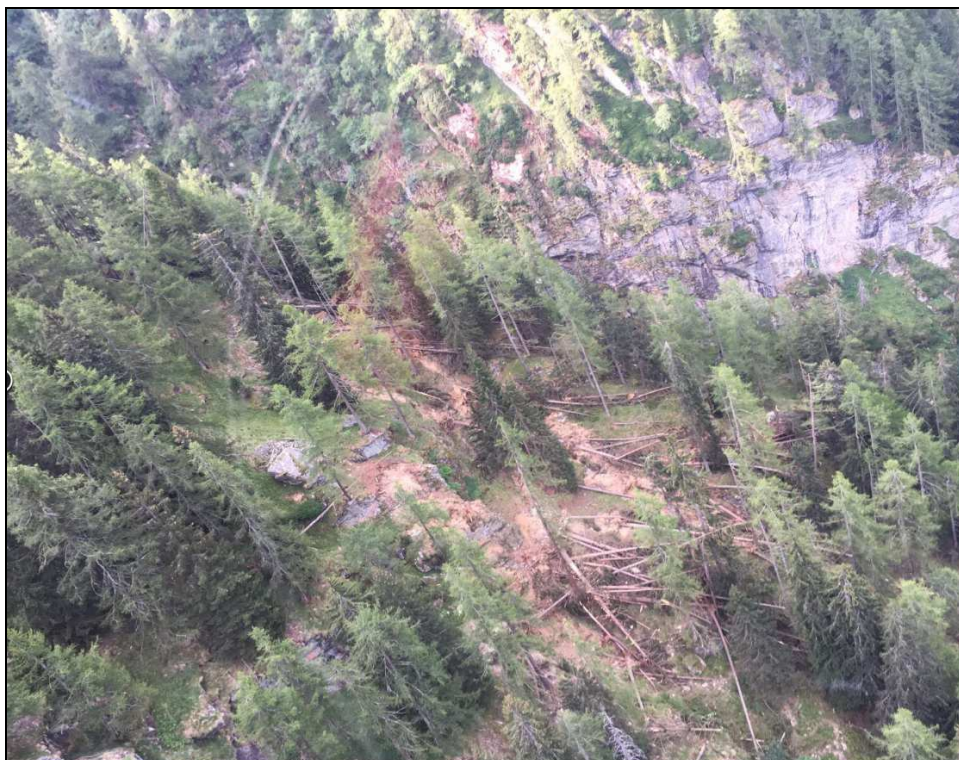
**Fig n.22:** sradicamento di larici e abeti in loc. Ebielobach in comune di Gressoney-Saint-Jean

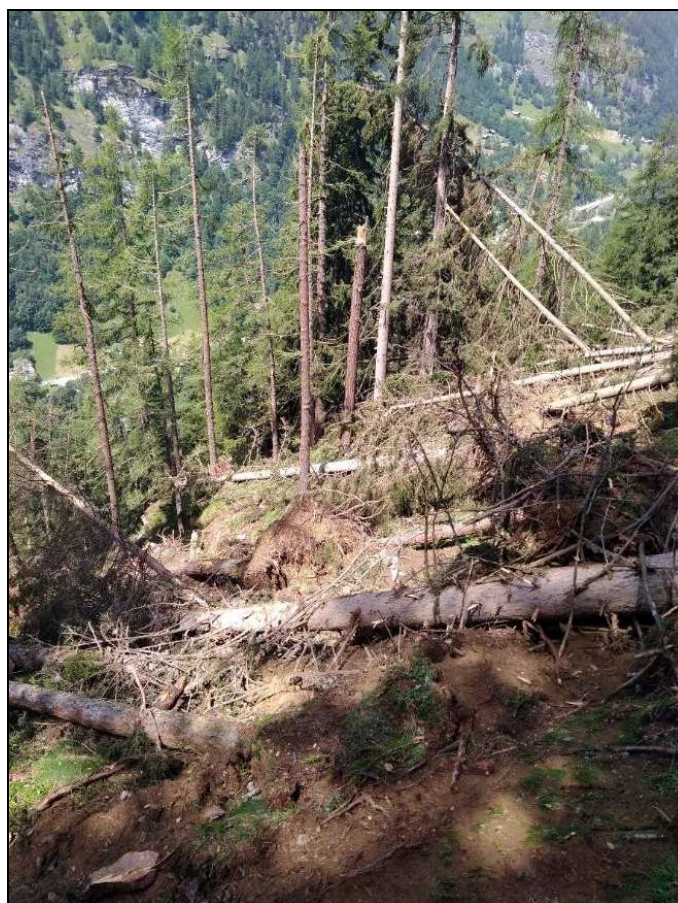
**Fig n.23:** particolare delle piante sradicate in loc. Ebielobach in comune di Gressoney-Saint-Jean

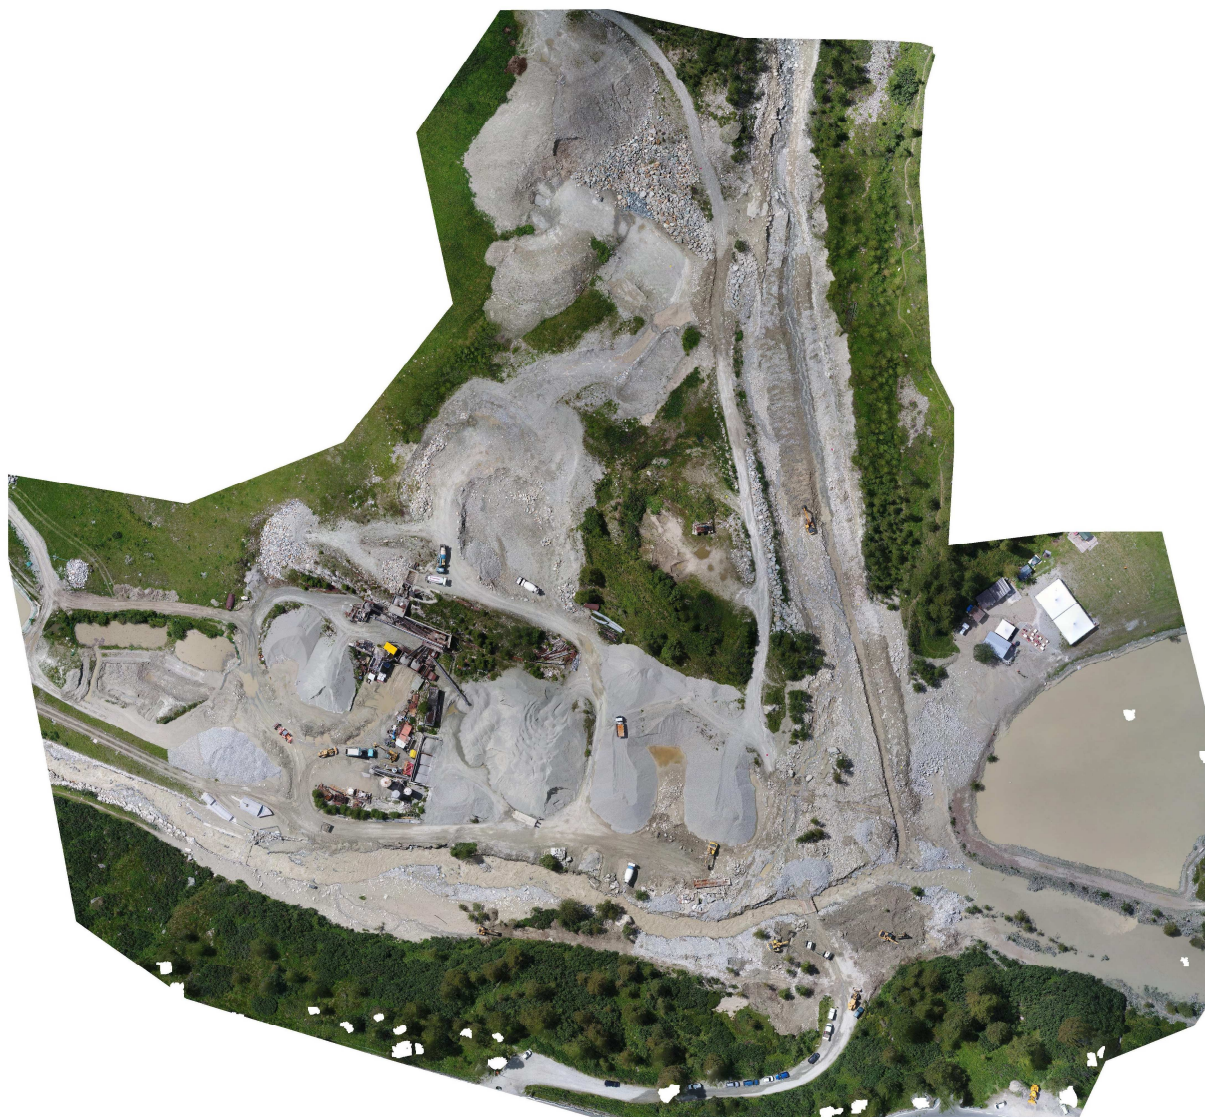
- Valtournenche - Torrente Vofrède. Segnalata una colata detritica che ha invaso la cava limitrofa al torrente e i laghetti della pesca sportiva con sbarramento parziale del torrente Marmore.
- Valtournenche - Torrente Marmore. Segnalati danni per erosione alle sponde e alle arginature dalla confluenza del torrente Vofrède a Pérrères.
- Valtournenche: segnalati danni opere di presa della società Eaux Valdôtaines.
- Valtournenche - Breuil. Si segnala attività di erosione con trasporto su altri torrenti secondari.

**Fig n.24:** torrente Vofrède immagine ricavata con drone (a cura di ARPA Valle d'Aosta).

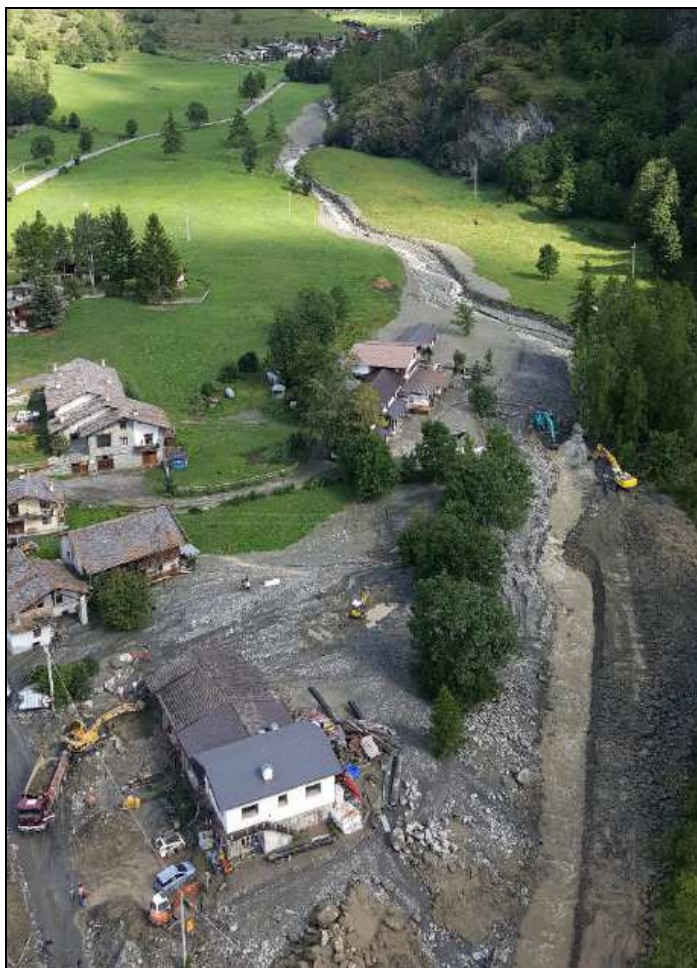
- Ollomont – torrente “Berruard”: sono segnalati più impulsi di colata detritica durante la giornata. Gran parte del materiale trasportato durante i primi impulsi si è depositato all’interno dell’alveo, anche se si segnala l’interessamento della strada poderale per By e la strada comunale per Glacier. Con l’impulso finale in corrispondenza dell’evento meteorologico tardo pomeridiano si è assistito all’inondazione di parte del conoide e, successivamente alla presa in carico del materiale da parte del torrente Buthier d’Ollomont, all’alluvionamento delle frazioni sottostanti Vaud, Vouèces, Court, Fontaine e Rey.

Fig n.27: torrente Buthier d’Ollomont – inondazione in fraz. Vouèces.

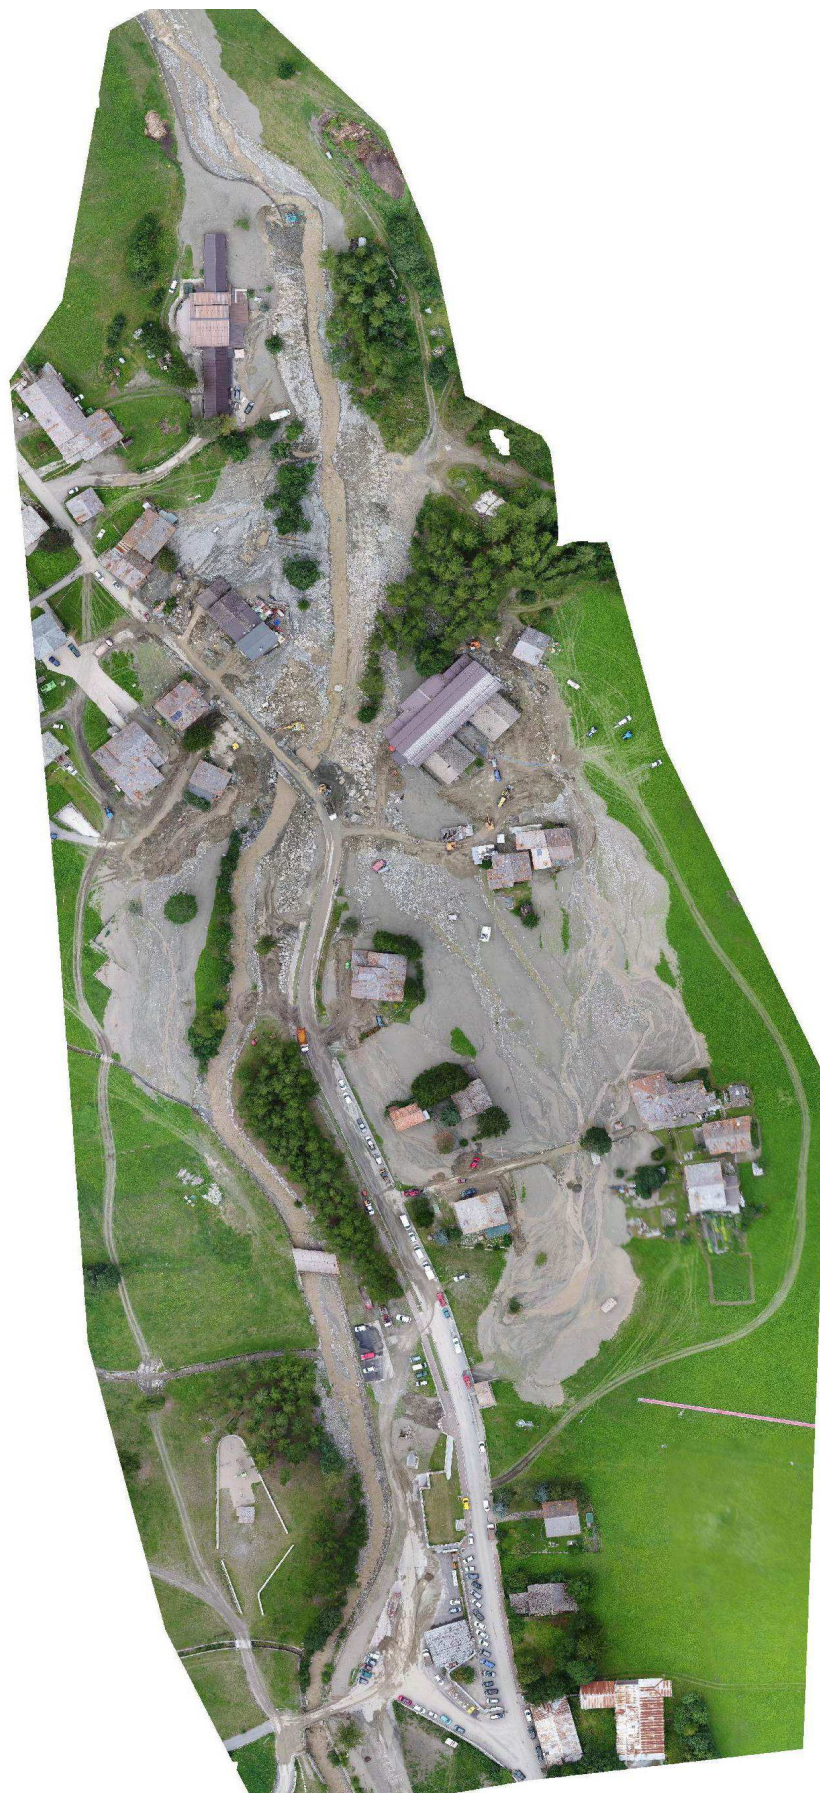
**Fig n.28:** torrente Buthier d'Ollomont - immagine ricavata con drone (a cura di ARPA Valle d'Aosta)

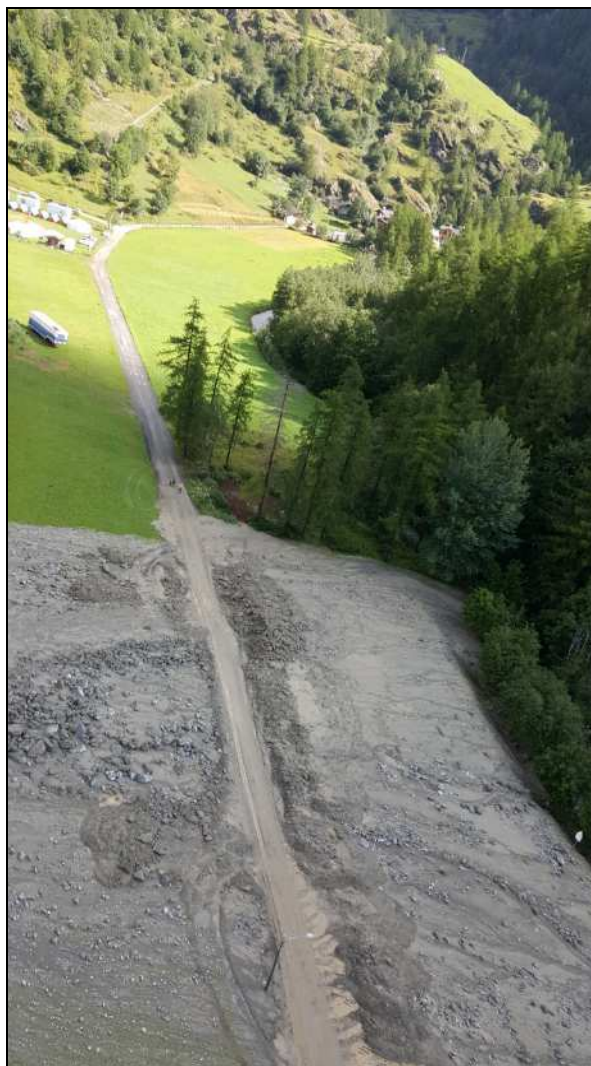
**Fig n.29:** torrente Berruard –particolare della confluenza con Torrente Buthier d'Ollomont

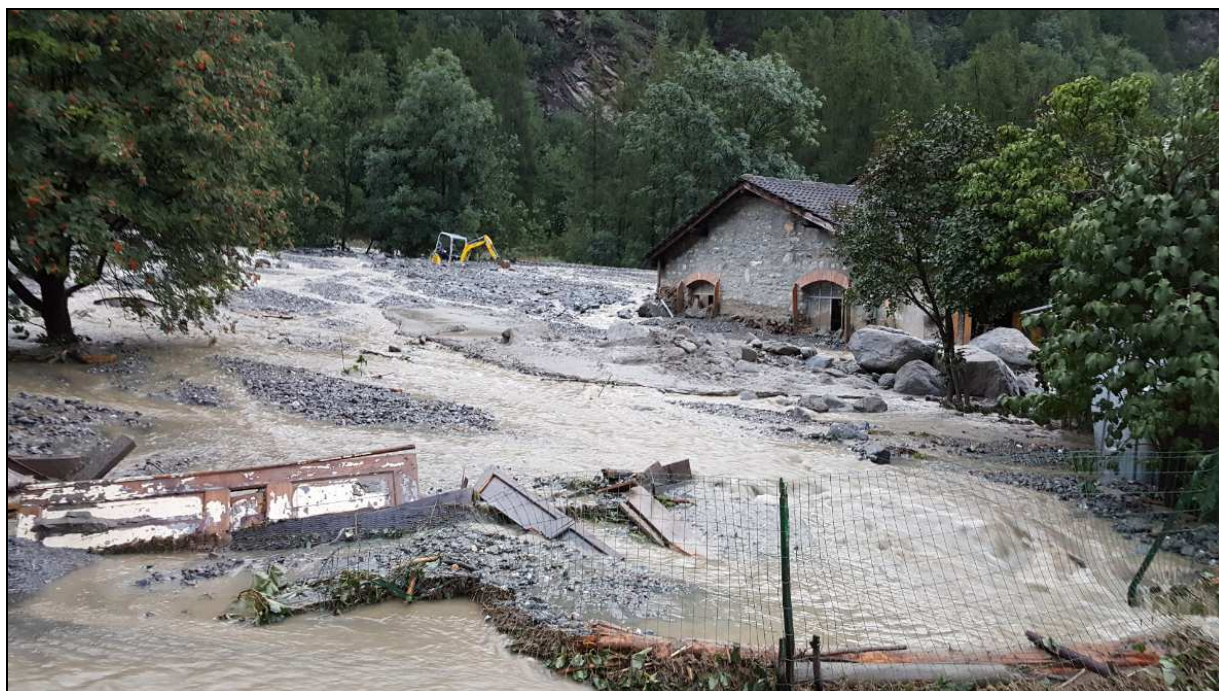
**Fig n.30:** comune di Ollomont – particolare alluvionamento

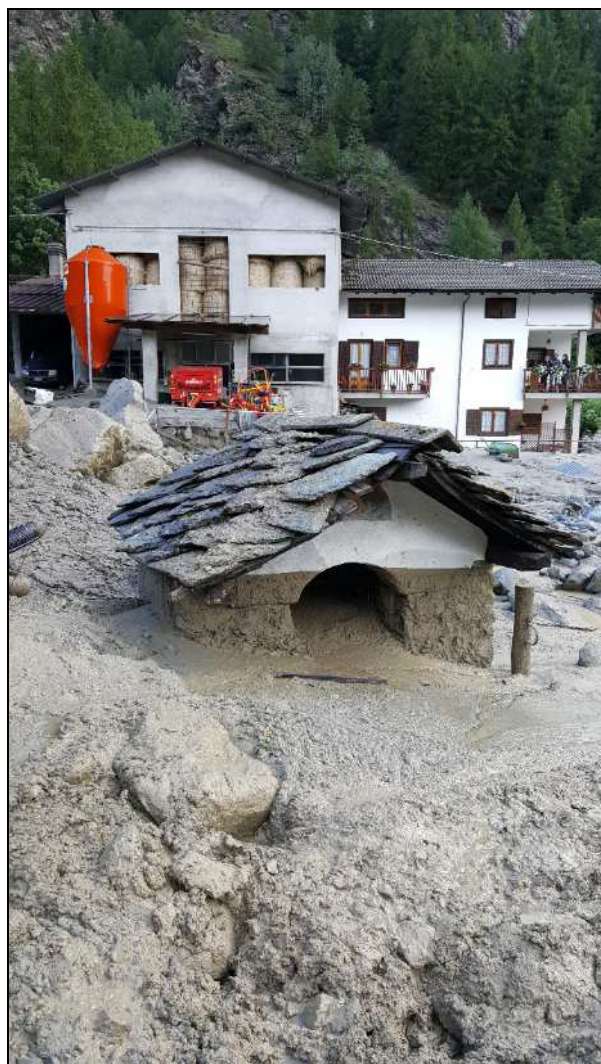
Fig n.31: comune di Ollomont – particolare alluvionamento

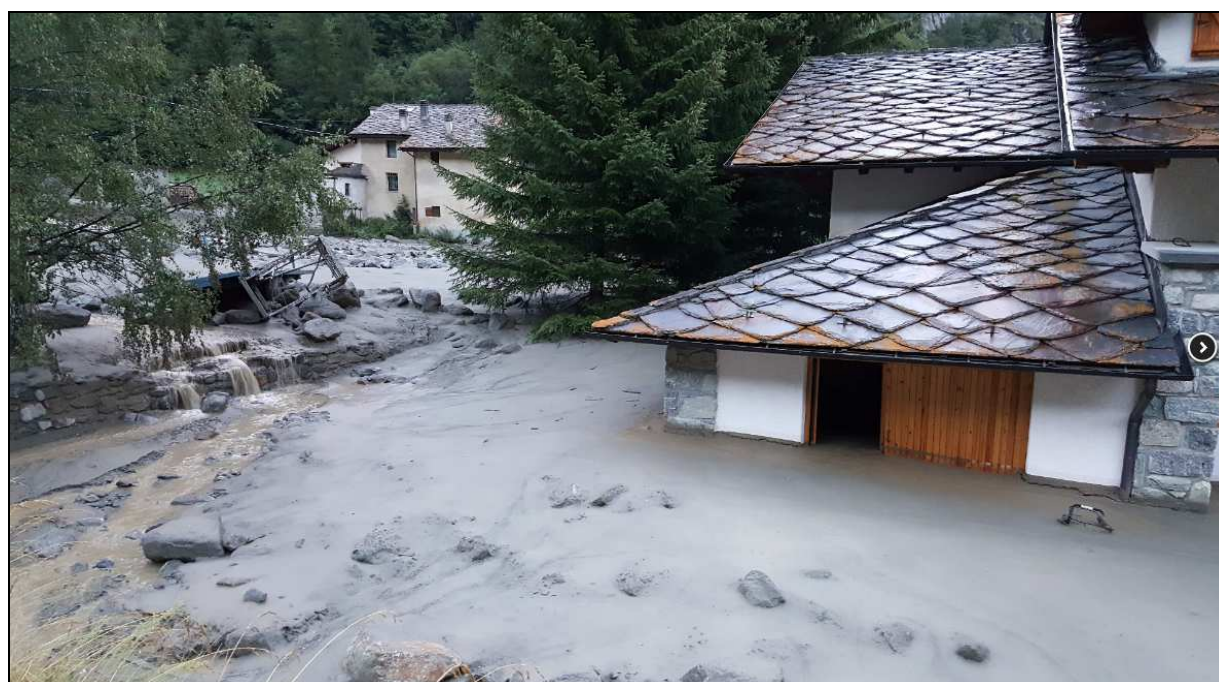
Fig n.32: comune di Ollomont – particolare alluvionamento

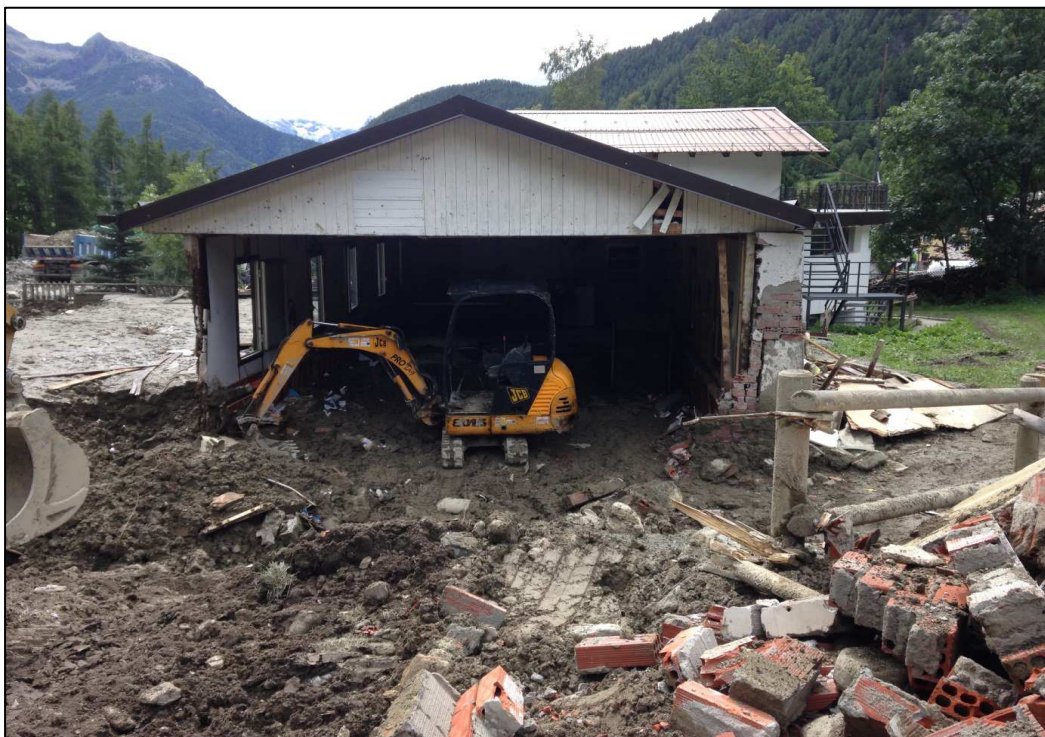
**Fig n.33:** comune di Ollomont – particolare alluvionamento

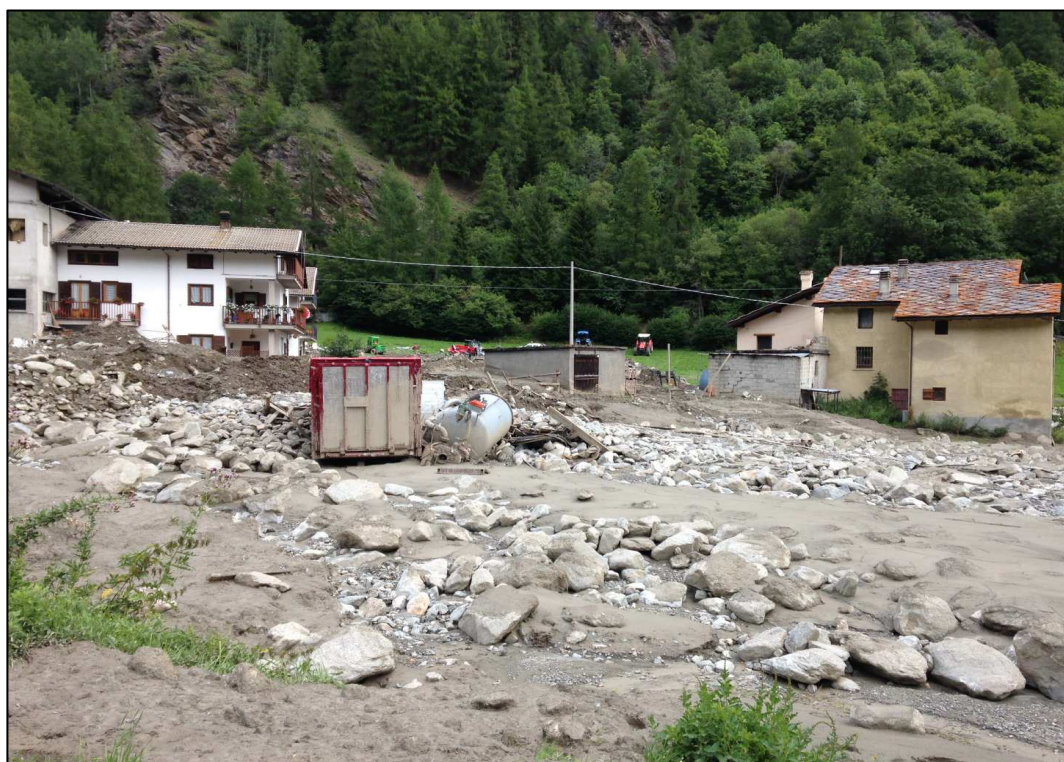
**Fig n.34:** comune di Ollomont – particolare alluvionamento

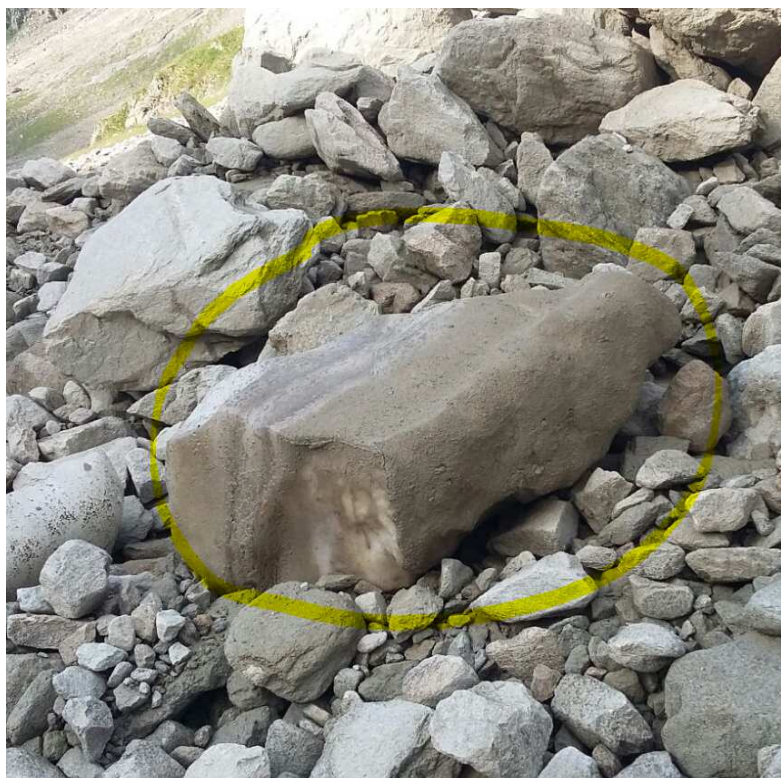
Inoltre è da segnalare che nel bacino del Vofrède, nel Comune di Valtournenche, è stata rinvenuta la presenza di blocchi di ghiaccio nei depositi relativi alle colate verificatesi il 01 e l'8 agosto (figura 36).

**Fig n.36:** blocco di ghiaccio rinvenuto nei depositi delle colate del 1 e 8 agosto 2017 nel bacino del torrente Vofrède in Comune di Valtournenche
