INTERVENTO DI RISANAMENTO CONSERVATIVO DELLA CHIESA PARROCCHIALE DI TORGNON

*Domenico Centelli, Daniela Turcato**

Nel mese di novembre 2003 si sono conclusi i lavori di risanamento conservativo della chiesa parrocchiale di Torgnon. Iniziati nel giugno del 2002 con il completo rifacimento del tetto, già nel mese di settembre dello stesso anno si decise di intervenire anche sugli intonaci per compensare l'alto costo sostenuto per i ponteggi di sicurezza.

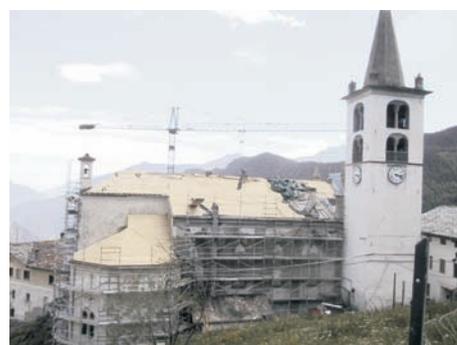
3. Vista del complesso da nord,
durante i lavori. (I. Perrin)

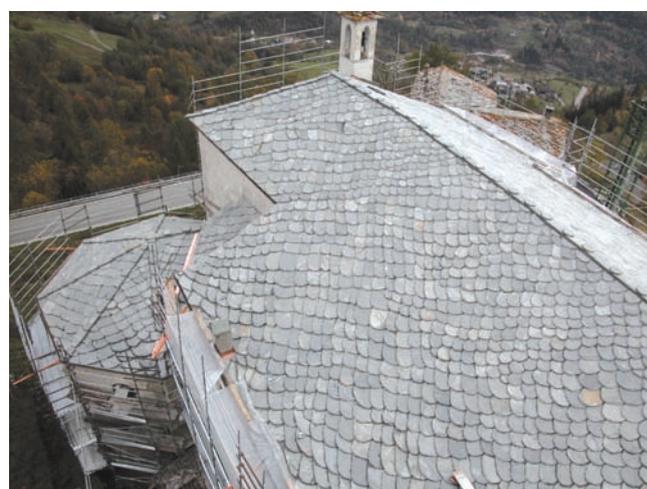
4. Copertura a lavori ultimati;
vista dal campanile. (I. Perrin)

Gli interventi sulla copertura hanno visto il mantenimento delle capriate originali e del trave di colmo, ancora in ottimo stato; l'orditura secondaria è stata invece sostituita integralmente in quanto in cattivo stato di conservazione e sottodimensionata rispetto al carico da sopportare. Il tetto è stato poi completato con i tavolati per la posa della lamiera e del manto in lose. Infine sono state posizionate le nuove gronde ed i pluviali, prestando particolare attenzione all'ancoraggio delle cicogne.

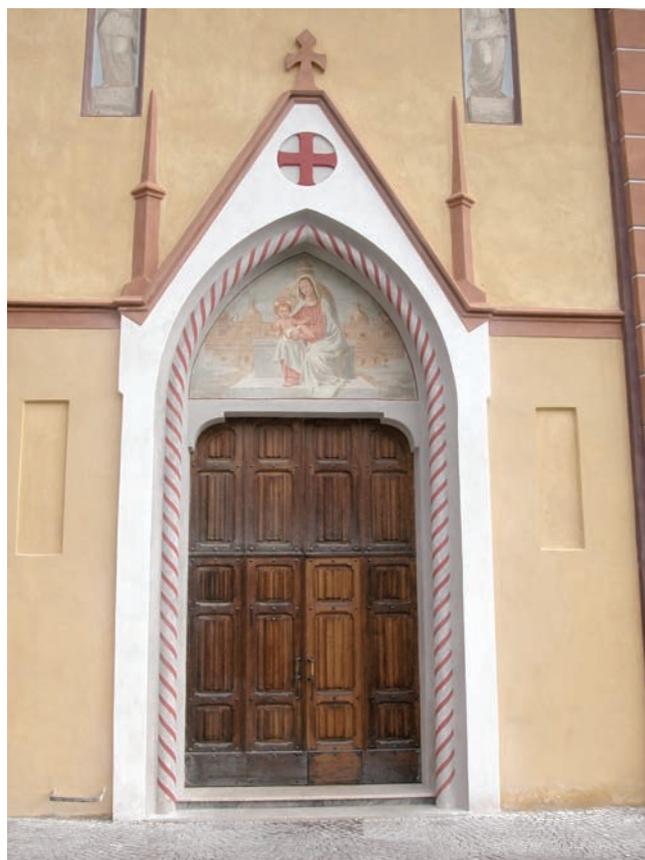
8. Particolare del portale di ingresso, a intervento ultimato. (I. Perrin)

Come ultima fase lavorativa sono state eseguite le tinteggiature esterne per le quali, in seguito allo studio approfondito della documentazione raccolta (tra cui fotografie d'epoca, elaborati progettuali originali, rappresentazioni pittoriche) e alle indagini stratigrafiche, in accordo tra Diocesi di Aosta, la Parrocchia e la Soprintendenza per i beni e le attività culturali, è stato deciso di riproporre le coloriture originali dell'ultima fase costruttiva (1868). Su fondi di colore giallo ocra emergono le lesene decorate a finti mattoni; cornici di colore vinaccia sottolineano il movimento delle superfici, delle aperture e del cornicione di sottotetto, mentre una spirale di colore rosso arricchisce il costolone del portale di ingresso. Nella primavera del 2003 sono così iniziate le prove di colore, eseguite con caseato di calce pigmentato con terre naturali purissime, che hanno portato alla messa a punto delle tinte definitive.

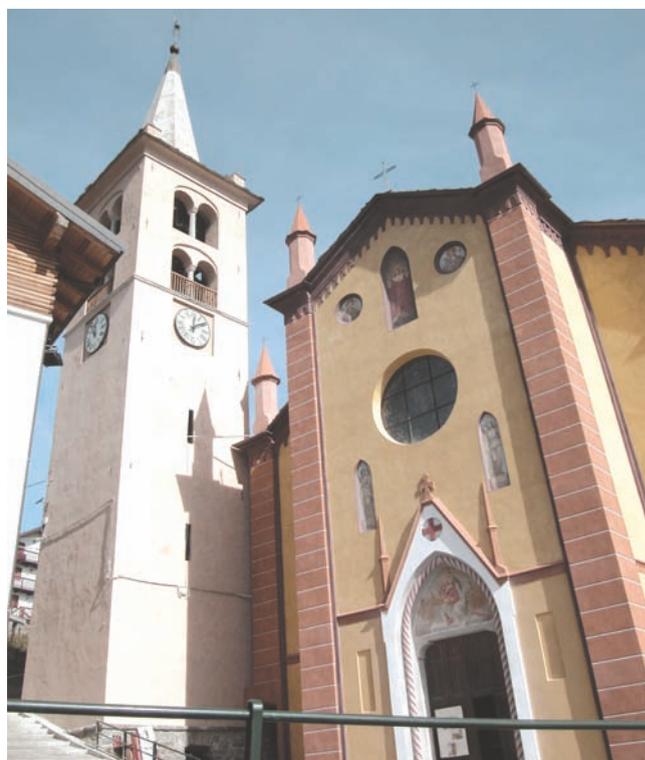
12. La facciata principale ed il campanile visti da ovest a fine lavori. (D. Centelli)

A completamento dell'opera è stato eseguito il restauro del campanile. Costruita tra il 1772 ed il 1778, la torre campanaria spicca sul fianco nord del corpo principale della chiesa. Oltre al rifacimento completo dell'intonaco (rimozione dell'intonaco cementizio), l'intervento ha interessato anche la guglia: le tecniche ed i materiali utilizzati per il ripristino delle superfici sono gli stessi della chiesa.
