LAVORI DI RECUPERO E RIFUNZIONALIZZAZIONE DELLA TOUR DE L'ARCHET A MORGEX E SUA DESTINAZIONE A CENTRO STUDI STORICO LETTERALI NATALINO SAPEGNO

Fabio Coluzzi, Nathalie Dufour

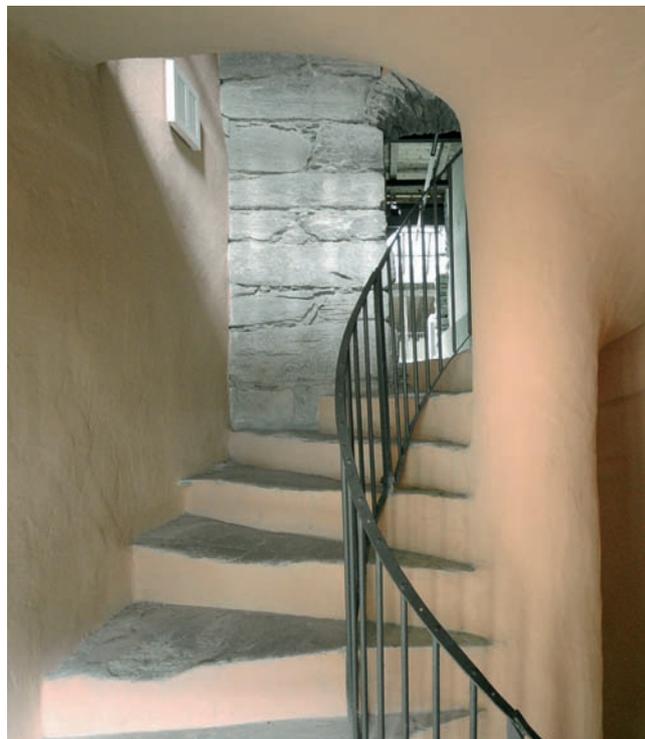
7. *Scala a viret.*
(Archivi Soprintendenza per i beni e le attività culturali)

L'ascensore e la scala posti nel cortile sono di nuovo inserimento mentre è stata restaurata con fibre di carbonio la scala a *viret* i cui gradini lapidei sono stati accuratamente puliti e sono state integrate le piccole lacune presenti nelle pedate.

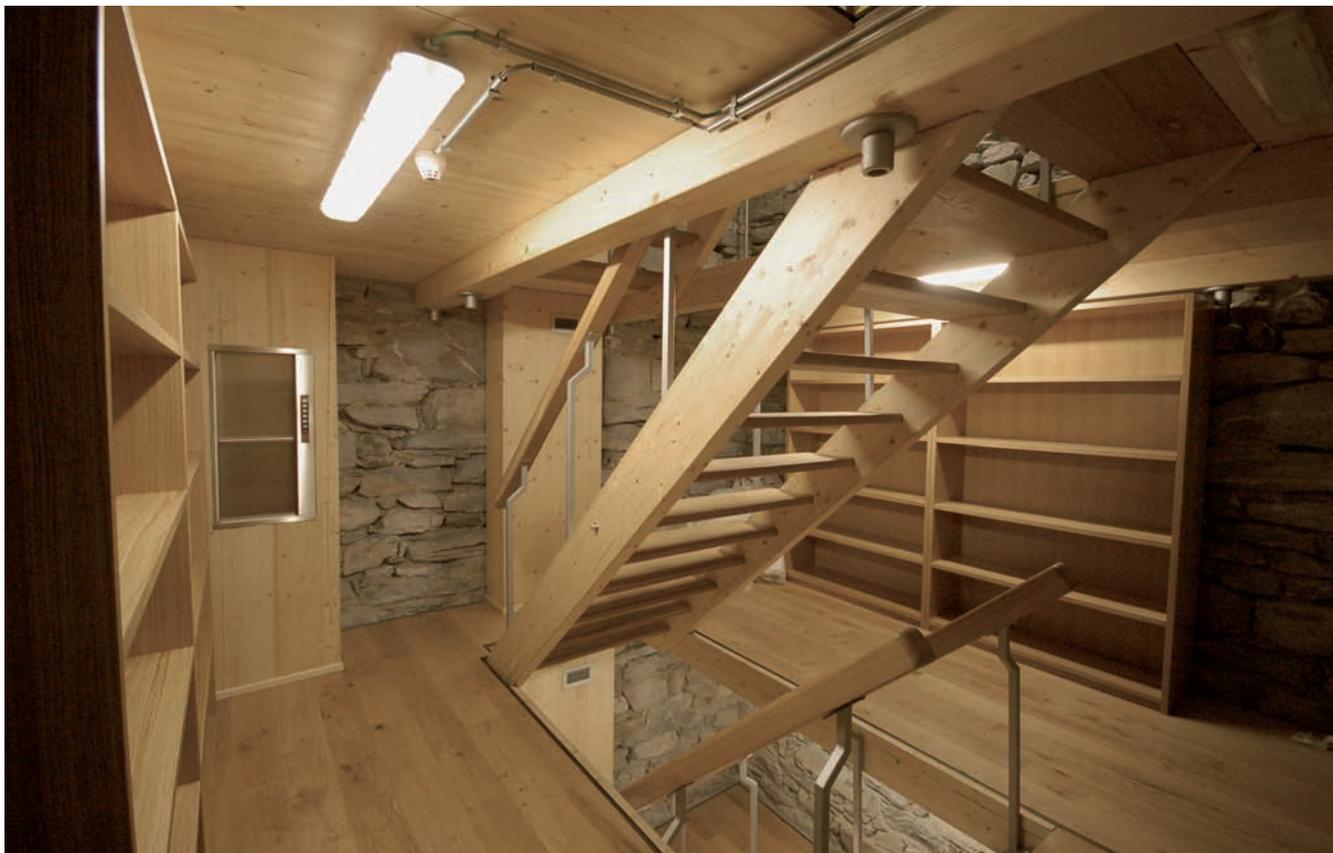
9. Interno della torre. (Archivi Soprintendenza per i beni e le attività culturali)

Nella volontà di lasciare integre le pareti perimetrali, che presentano oltre ad un notevole spessore anche una tessitura realizzata con importanti blocchi lapidei regolari, è stata progettata una sorta di torre interna lignea, debitamente trattata ignifugamente, costituita da una serie di piani, per il posizionamento dei libri, collegati tra loro da una scala lignea e sorretti da una struttura ancorata alla volta in alto, appendendo tutta la "biblioteca" alla copertura della torre. La volontà di collocarvi l'importante collezione libraria del Centro Studi ha naturalmente condizionato la realizzazione di idonei apparati antincendio con l'utilizzo di un sistema a gas che agisce saturando il locale e soffocando le fiamme.
