PRIMI INTERVENTI CONSERVATIVI SULLA FONTANA DEL MELOGRANO AL CASTELLO DI ISSOGNE: RESTAURO DELL'INTERNO VASCA

Nathalie Dufour, Corrado Pedeli

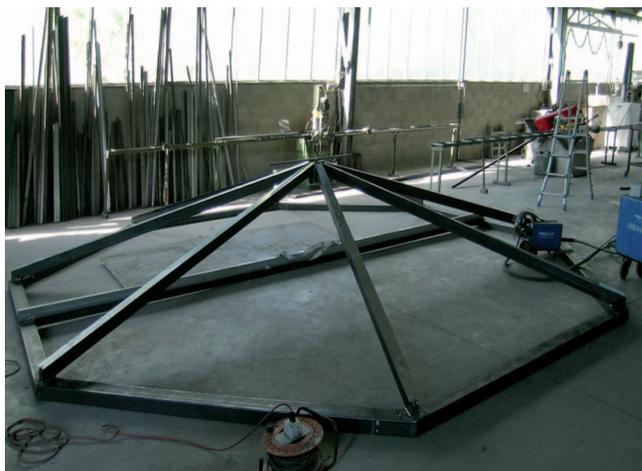
6. Particolare struttura della copertura durante la realizzazione in officina.
(M. Pesciarelli)

Tutta la struttura portante è stata verniciata in color testa di moro ed è stata pesantemente ancorata a terra grazie all'inserimento, sugli 8 angoli, di zavorre rettangolari in cemento appositamente realizzate (figg. 6, 7, 8).

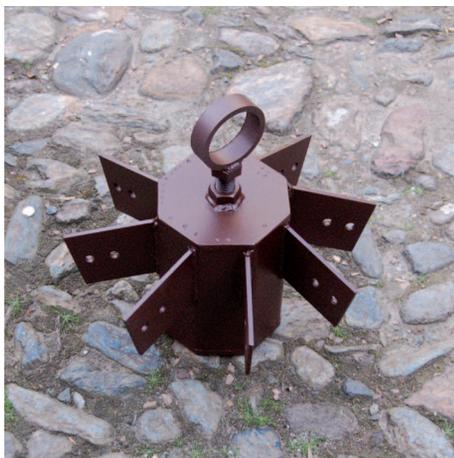
7. Nodo centrale di sostegno della copertura.
(M. Pesciarelli)

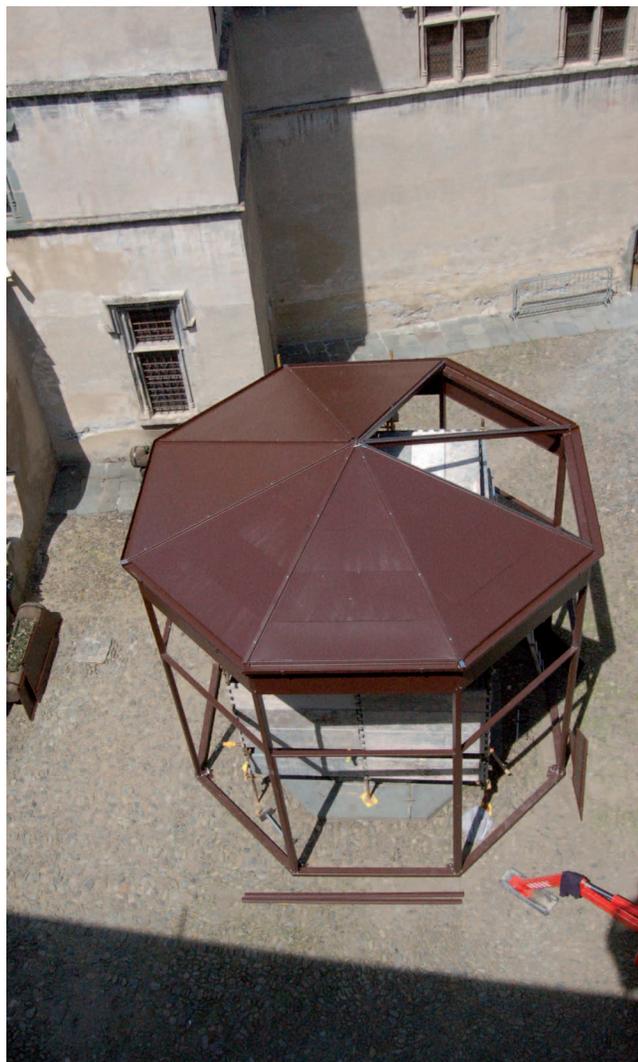
8. Assemblaggio della copertura.
(M. Pesciarelli)

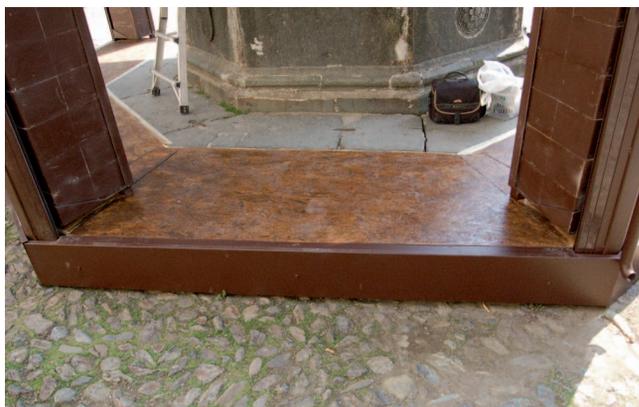
9. Particolare dell'appoggio.
(M. Pesciarelli)

A completamento estetico e funzionale del padiglione sono state previste delle chiusure laterali, al fine di proteggere l'interno dalle avverse condizioni atmosferiche, costituite nella zona alta da una pennellatura trasparente fissa in PVC degli 8 lati e, per la chiusura della parte bassa, da altrettante mantovane a rullo realizzate con lo stesso materiale (fig. 9).

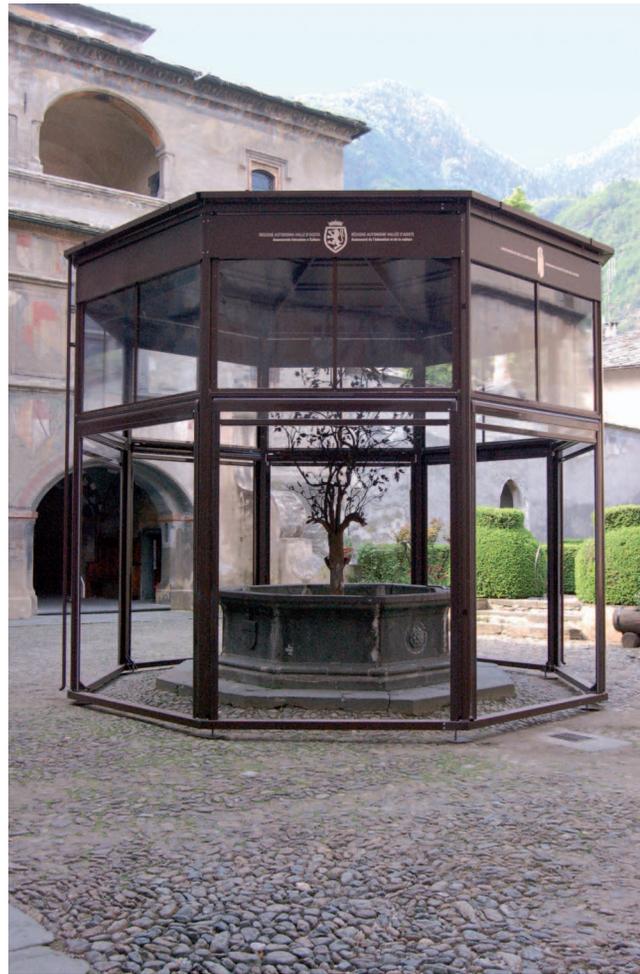
10. Padiglione dopo il montaggio, completo di tutte le parti di finitura.
(M. Pesciarelli)

Al termine dei lavori di manutenzione il padiglione è stato smontato, con le stesse precauzioni della fase di installazione, e immagazzinato per un riutilizzo in occasione dei futuri interventi di restauro conservativo, sia della stessa fontana del melograno, sia di altri importanti beni storico-artistici di dimensioni comparabili (fig. 10).
