RESTAURO DEI DIPINTI MURALI NELLA CAPPELLA DEL PRIORATO DELLA COLLEGIATA SANTI PIETRO E ORSO IN AOSTA

Rosaria Cristiano, Maria Paola Longo Cantisano, Viviana Maria Vallet, Novella Cuaz*

Il lungo intervento di restauro dei dipinti murali situati sulle pareti e sulle volte della cappella del priorato di Sant'Orso si è concluso nel corso dei primi mesi del 2012.¹

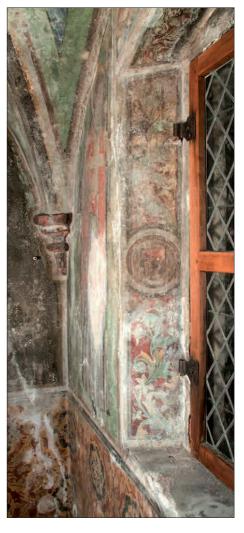
9. Zoccolatura, prima del restauro. (Ph. Trossello)

Lo stato di degrado della figura di sant'Orso è, insieme alla Maddalena, quello peggiore di tutto il ciclo, soprattutto a causa dell'infiltrazione di acqua meteorica dalla copertura. Durante il procedimento di evaporazione l'acqua ha veicolato in superficie i sali solubili, creando un generale fenomeno di efflorescenze e subflorescenze saline e la conseguente perdita di parte delle stesure a secco. La lettura appare inoltre molto disturbata da una presenza massiccia di crateri, di piccole e medie lacune di intonaco e da numerosissimi sollevamenti della pellicola pittorica, comunque duri, ben coesi e adesi. Sulla superficie è inoltre presente uno strato di materiale filmogeno fortemente alterato e un generale strato di polveri atmosferiche sedimentate. La stessa tipologia di degrado compare anche nella porzione bassa della zoccolatura.

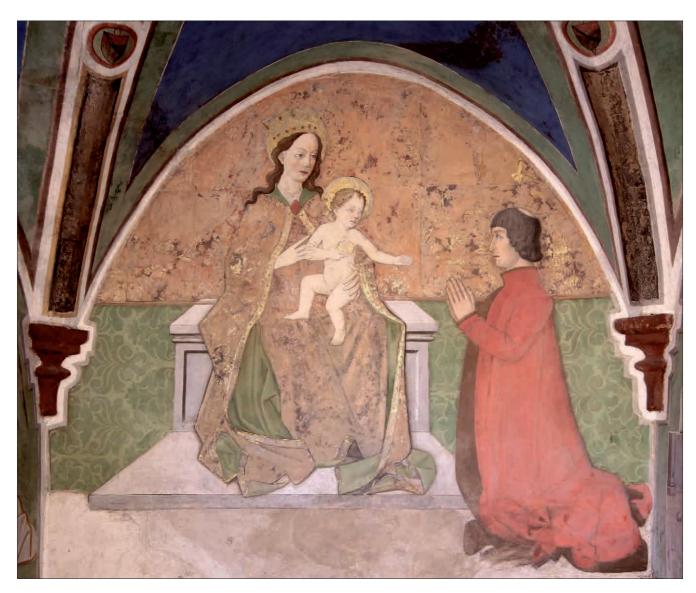
25. Parete est, Vergine col Bambino e Giorgio di Challant, dopo il restauro. (Ph. Trossello)

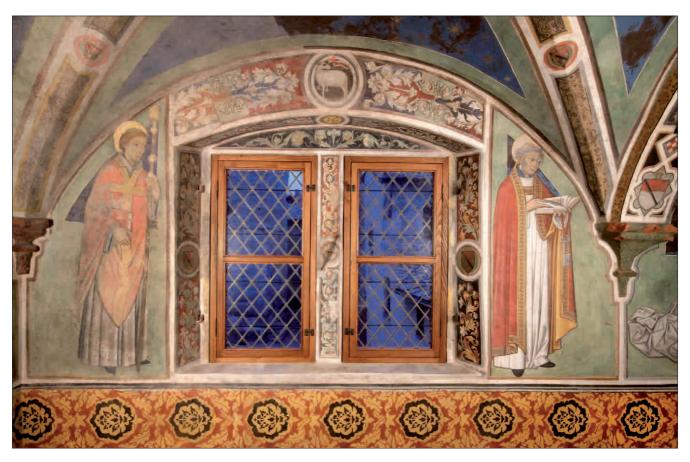
L'impostazione esecutiva è uguale a quella del sant'Orso. In questo caso però il rosso del piviale è dato ad affresco, trattandosi di un'ocra. Lo stato di conservazione è decisamente buono. Sono visibili alcune fessure di minima entità negli attacchi con la volta. Sulla superficie sono presenti piccole lacune sparse provocate da colpi accidentali, graffi e iscrizioni incise, un generale strato di sporco, un *film* di ravvivante ingiallito, numerose macchie e chiazze di colore bruno di natura verosimilmente cerosa. Sul viso del santo si rileva un degrado puntuale di microcrateri, provocato dai sali. La lamina dell'aureola è in buona parte perduta, così come l'azzurrite e la malachite dello sfondo.

26. Parete nord, sant'Orso e san Pietro, dopo il restauro. (Ph. Trossello)

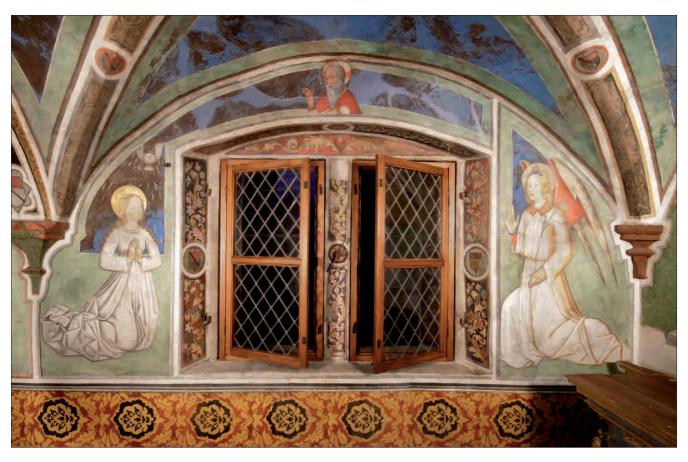
Lo stato di conservazione è mediocre. Si segnalano un importante dissesto di muratura con fessure molto profonde, localizzato sopra l'architrave della finestra, e un'ampia lacuna di supporto che attraversa la figura del Dio Padre. La lacuna, che prosegue anche sulla vela della volta, si presenta risarcita con una malta cementizia, molto dura e di colore grigio, finita in superficie da una pastina di colore bianco. Entrambe debordano ampiamente sull'originale. Il risarcimento pittorico di questa zona risulta virato e alterato. Sul volto del Dio Padre è presente uno spesso strato di

27. Parete nord, Vergine annunciata, dopo il restauro. (Ph. Trossello)

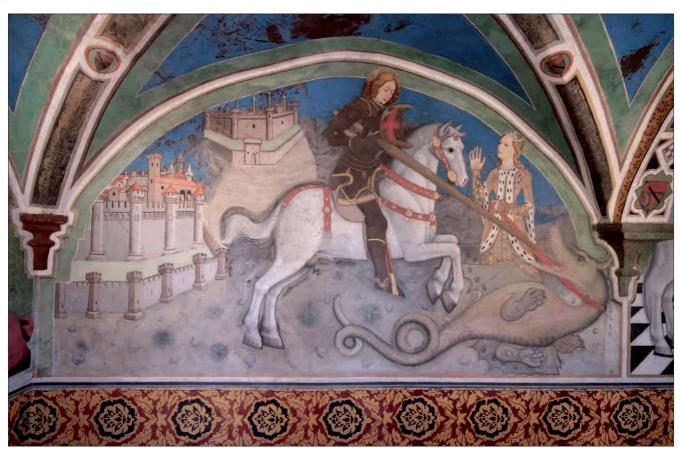
28. Parete sud, san Giorgio uccide il drago, dopo il restauro. (Ph. Trossello)
