UN NUOVO INSEDIAMENTO NEL SUBURBIO SETTENTRIONALE DI AUGUSTA PRÆTORIA

Patrizia Framarin, Alessandra Armirotti*

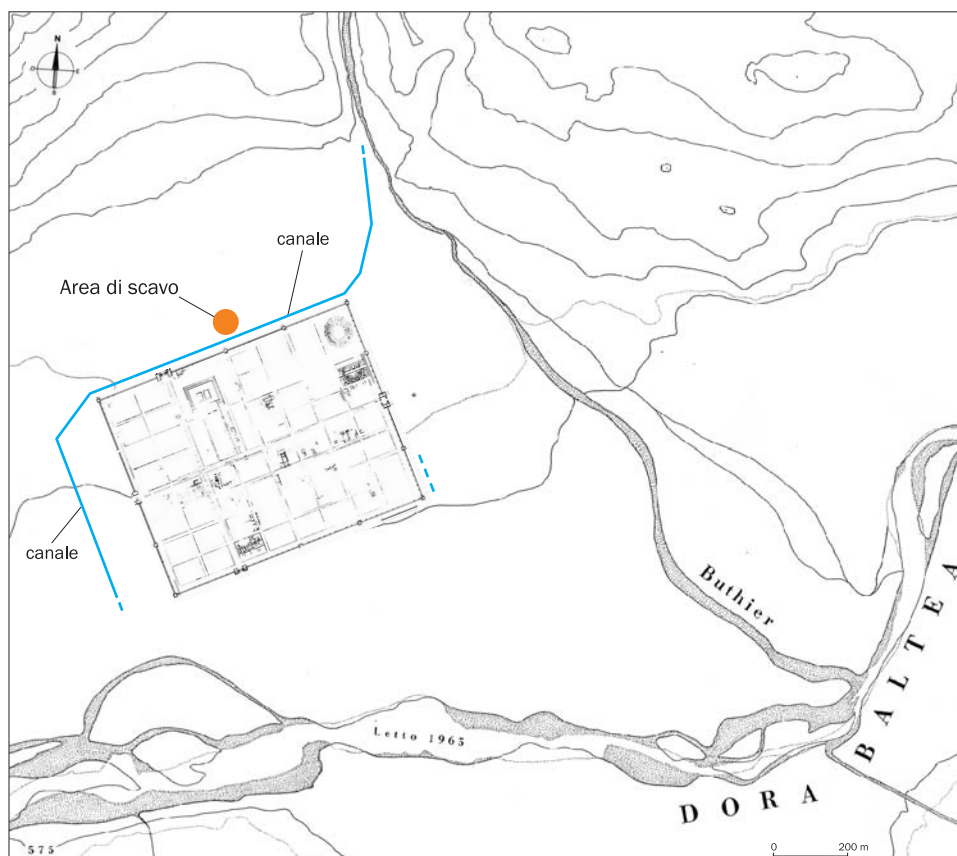
1. L'insediamento di viale della Pace nel contesto del suburbio di Augusta Prætorina.

L'estensione dell'area indagata, per quanto relativamente ampia, non ha consentito di definire il perimetro dell'edificio, che pare svilupparsi a nord, dato il riscontro in parete della presenza di altri piani pavimentali, e sicuramente anche ad ovest, sotto il viale alberato; in direzione della cinta, a sud, un limite poteva essere rappresentato dalla presenza del canale est-ovest poco lontano (fig. 1).

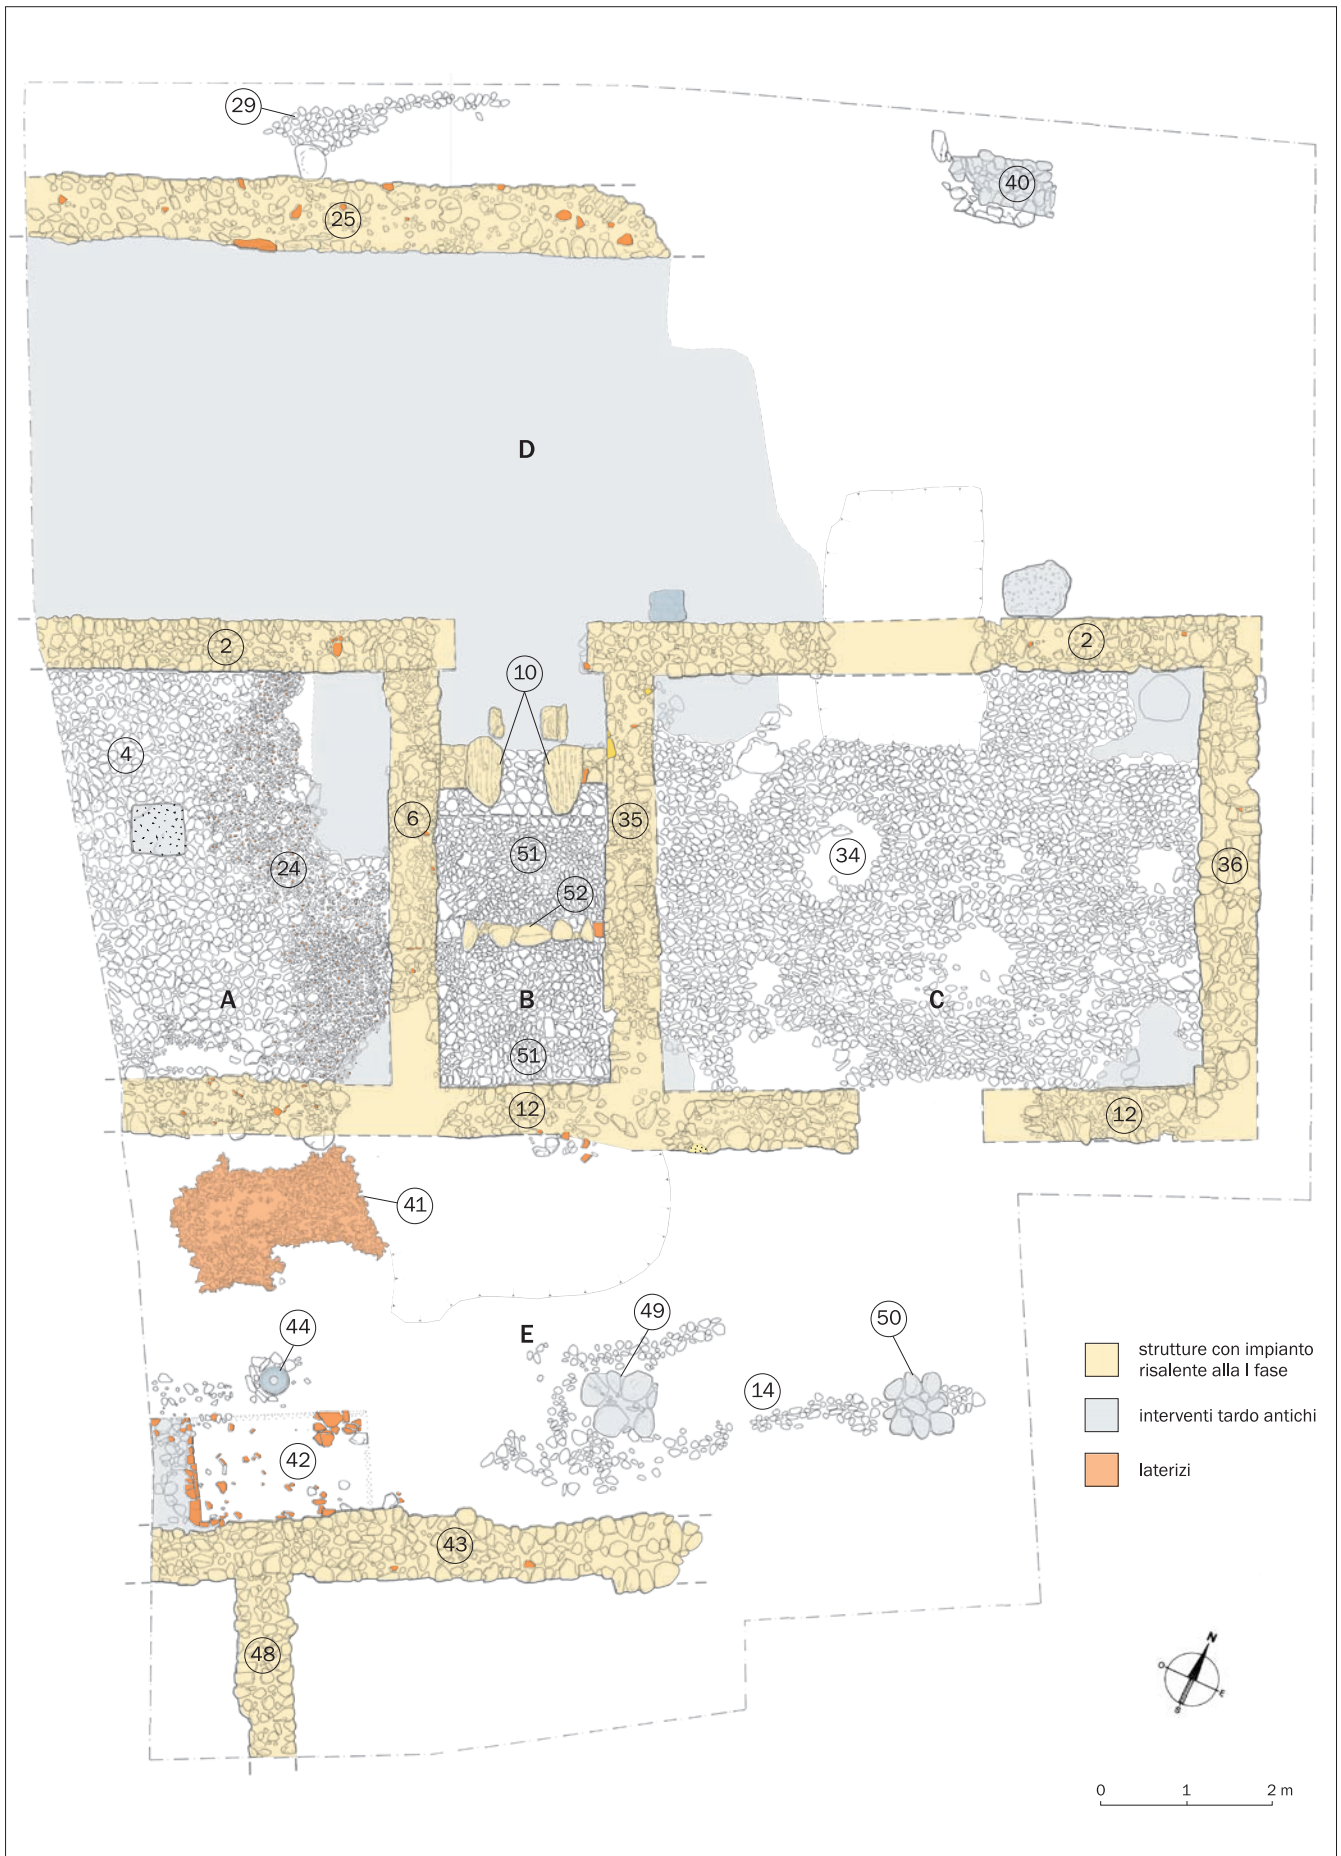
2. Planimetria dell'edificio.
 (Elaborazione grafica A. Armirotti, L. Caserta, S. Moschella)

Le strutture murarie rinvenute, in senso est-ovest, sono parallele ed equidistanti e delimitano spazi conservati in maniera disomogenea (figg. 2, 3). Tre ambienti affiancati, A, B e C conservavano i muri di perimetro, formati da pochi filari di ciottoli spaccati e legati da malta, con numerose inserzioni disordinate di laterizi e di pietre di grandi dimensioni, nonché il sottofondo pavimentale formato da un vespaio di ciottoli isometrici, presumibile base di un pavimento cementizio.² Tra i due vani A e C, di forma rettangolare,³ si collocava il vano B, stretto ed allungato, il cui piano d'uso posto ad una quota inferiore rispetto a quelli vicini, era anch'esso rivestito di ciottoli. L'identità dell'ambiente si chiariva con la scoperta di quattro elementi lapidei rozzamente sgrossati, posti in appoggio sul piano ed affrontati in verticale come spalle del focolare a nord del vano, che anche per i consistenti residui di combustione rinvenuti all'interno non poteva che ospitare un *præfurnium*. Il suo piano ribassato e rivestito di ciottoli

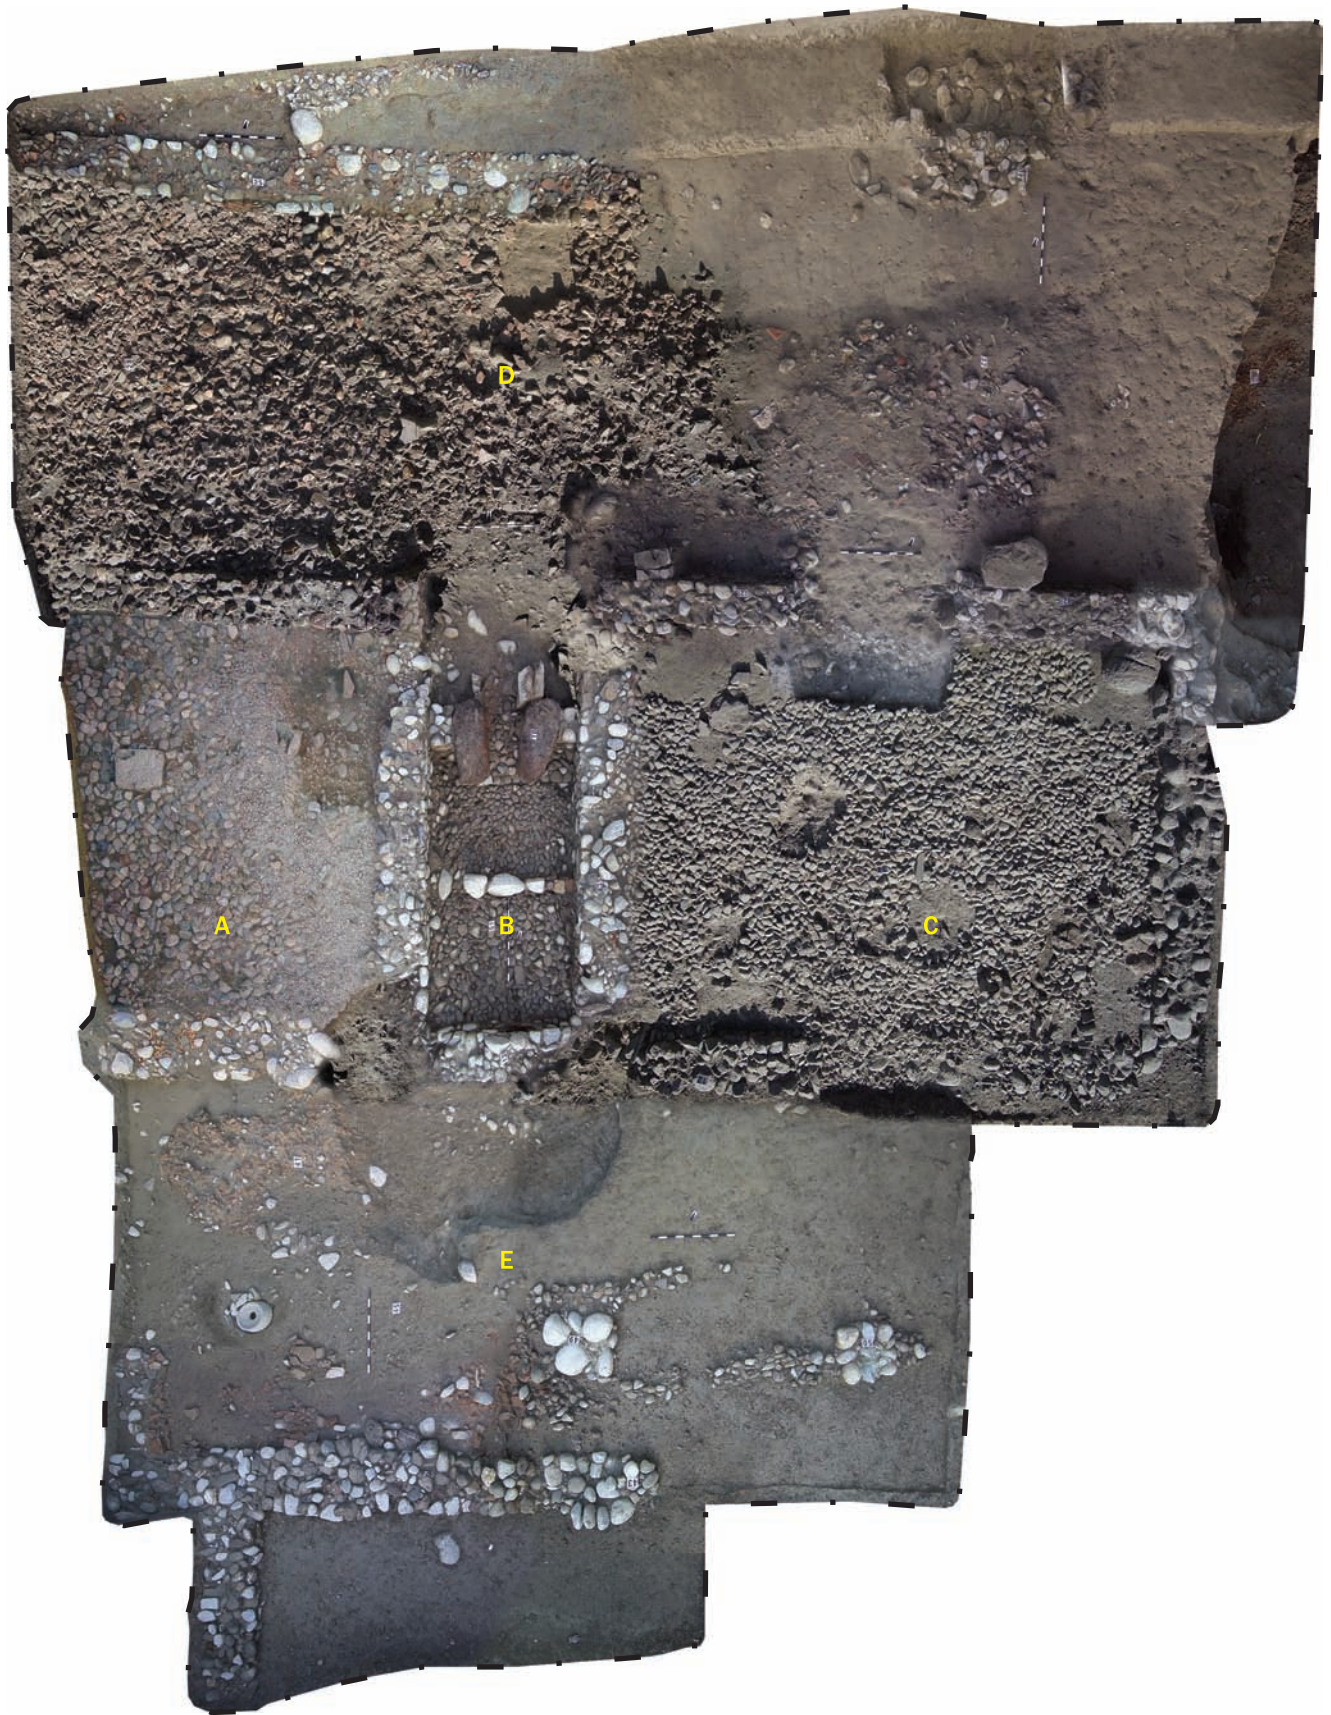
3. Ortofoto: veduta generale dall'alto dell'area di scavo.
(S.E. Zanelli)

risultava diviso in due zone da una serie di ciottoloni allineati dalla parte opposta al focolare (fig. 3). L'area dell'ipocausto (vano D) collocata immediatamente a nord del *præfurnium* risultava peraltro totalmente sbancata in antico, tanto che un'unica *suspensura* è riemersa dal riempimento che ha colmato lo spazio occupato dall'intercapedine e dal piano d'uso, ricoperto in seguito dall'arrivo di limi alluvionali.

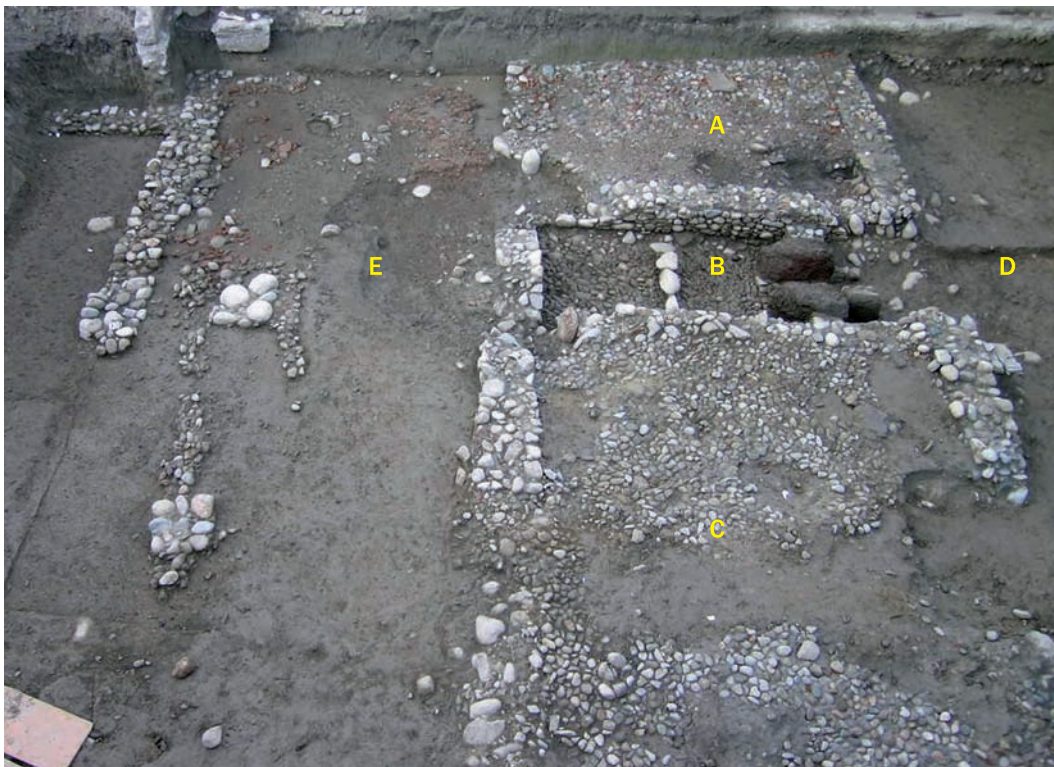
4. Veduta generale dei vani A, B, C e dello spazio aperto a sud.
(A. Armirotti)

I tre ambienti centrali meglio conservati (A, B, C) prospettavano a sud su uno spazio probabilmente aperto (E), esteso su tutto il loro fronte, di ampiezza analoga a quella dei vani.⁴ Anche in questo caso non è stato riconosciuto un piano allestito, trattandosi forse in origine dell'area scoperta tra il limite perimetrale e l'edificio su questo lato. L'inconsistenza delle strutture murarie, ridotte ad un unico filare di posa molto irregolare, testimoniava comunque la persistenza di un limite strutturale, pur nelle successive, evidenti riprese, con probabili ampliamenti verso sud (fig. 4).

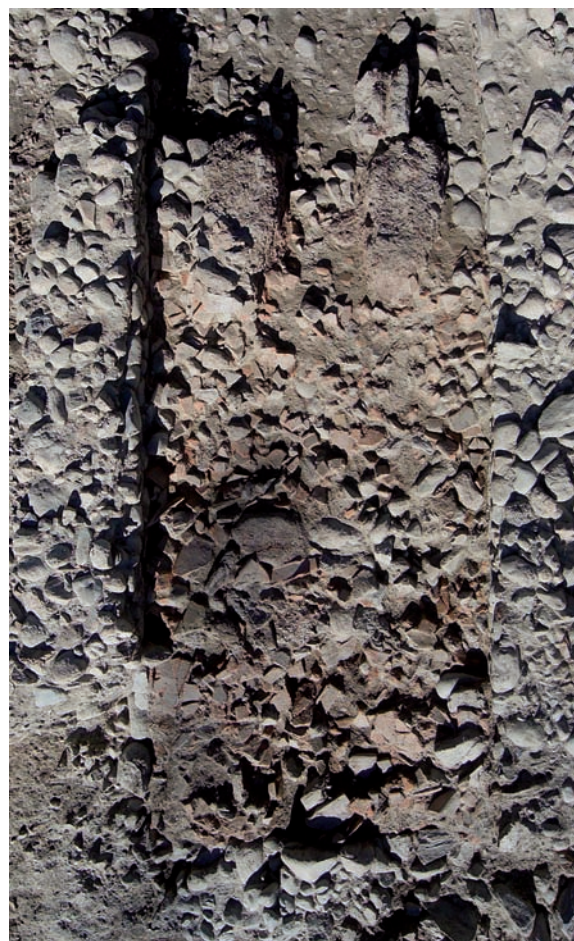
5. Veduta zenitale del riempimento di tubuli nel vano B.
(S.E. Zanelli)

Dopo il primo periodo di vita dell'edificio, è in particolare il vano B che subisce le principali modifiche funzionali. La prima di queste comporta la dismissione del *præfurnium* e la contestuale disattivazione dell'ipocausto nel vano D, i cui *tubuli* vengono buttati nel vano B per colmare la parte interrata e rialzarne così il piano (fig. 5).

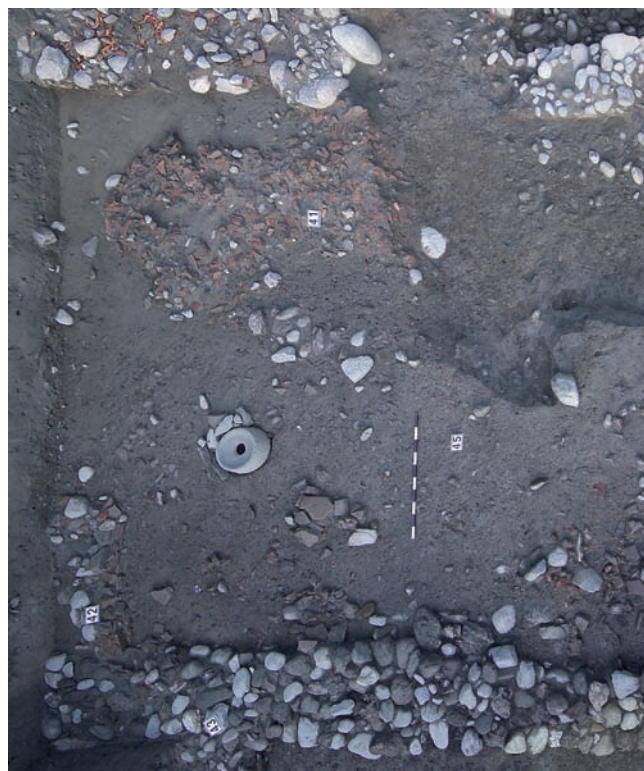
6. Veduta del focolare con la macina inzeppata. (S.E. Zanelli)

Le basi di altri elementi di sostegno, forse relativi a una tettoia, sono state inoltre rinvenute parallelamente al muro est-ovest che delimitava l'area di scavo a sud. Al loro allineamento sembra di poter attribuire anche una parte di macina posta sullo stesso asse, inzeppata con una serie di pietre (fig. 6). Si tratta del *catillus* di una *mola versatilis* in pietra ollare, vale a dire della parte superiore dell'attrezzo, di forma troncoconica con foro centrale per l'impernatura e superficie concava superiore (fig. 7). Una lesione con distacco di una porzione laterale, probabilmente nel punto mediano in cui si inseriva una maniglia di legno per imprimere il movimento rotatorio, ne ha provocato il disuso e l'utilizzo secondario come base lapidea per un elemento che sorreggeva in ultima fase il portico, o come elemento di sostegno in relazione alla vicinanza con il piano d'uso di un focolare, realizzato con spezzoni laterizi, addossato al muro US 12.¹⁰ Si tratta di un manufatto diffusamente impiegato in età romana in ambito domestico senza

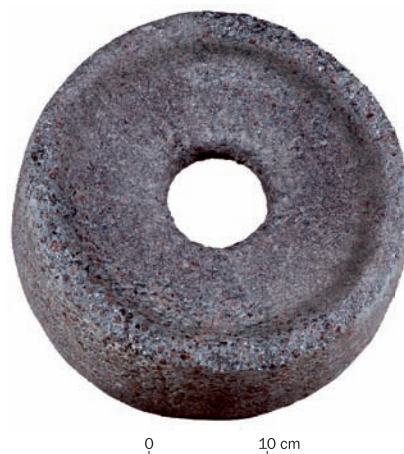
7. Particolare della macina. (P. Gabriele)

particolari variazioni nella forma tra il II secolo a.C. e l'epoca tardo antica.¹¹ La macina è realizzata con un cloritoscisto locale verde-grigio scuro a grana grossa con inclusioni di granati, tipico dei giacimenti presenti nella Valmeriana.¹² Lo stesso tipo di attrezzo, testimoniato da un *catillus* e da una *meta* integri, è stato rinvenuto come "corredo" di un inumato in un lotto di sepolture della vasta necropoli occidentale di *Augusta Prætoria* datato tra la fine del I secolo e il II d.C.¹³ Una macina rinvenuta a Fidenza in un contesto di età romana, ora al Museo mineralogico di Bologna, è stata di recente riconosciuta per le caratteristiche petrografiche come proveniente dalla Valmeriana e potrebbe indicare che la commercializzazione di tali manufatti, ben nota nel Medioevo, era già attiva in piena età romana.¹⁴
