RÉHABILITATION DU BÂTIMENT DÉNOMMÉ "MAISON LA TOUR" DE VERRÈS

TYPE D'INTERVENTIONS: Restauration avec destination à des fonctions publiques L.R. 48/95, prog. n° 44 triennal 2000/2002

PROJET: arch. Ezio Alliod

DUREE D'EXÉCUTION: octobre 2001 - novembre 2003

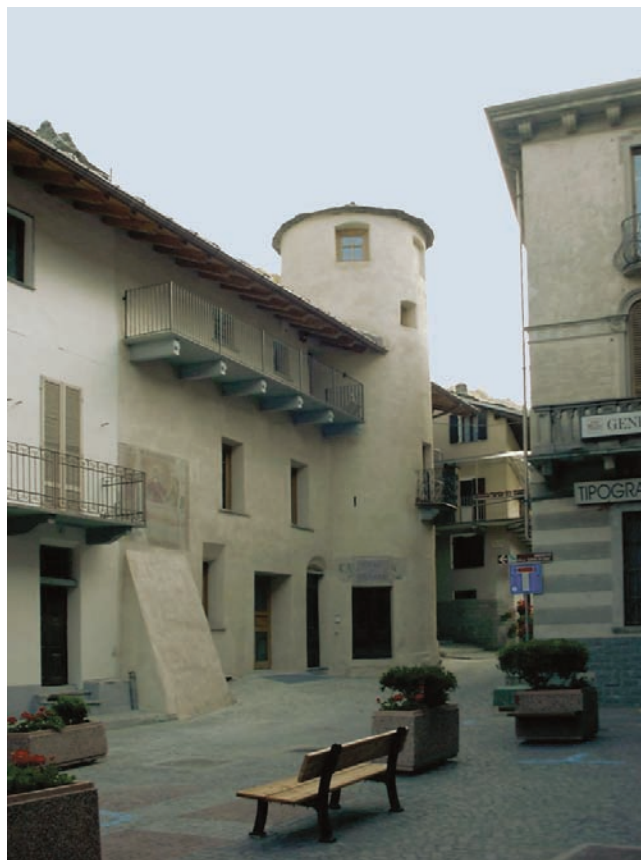
1. Verrès. Vue de l'ancienne "Maison La Tour" après les travaux de restauration. (E. Alliod)
