LA DOMUS DELL'INSULA 30

Patrizia Framarin

La realizzazione di un'intercapedine a ridosso di un'ala del Palazzo comunale di Aosta è stata l'occasione per accedere al deposito archeologico dell'insula 30, adiacente al *Decumanus maximus*.¹

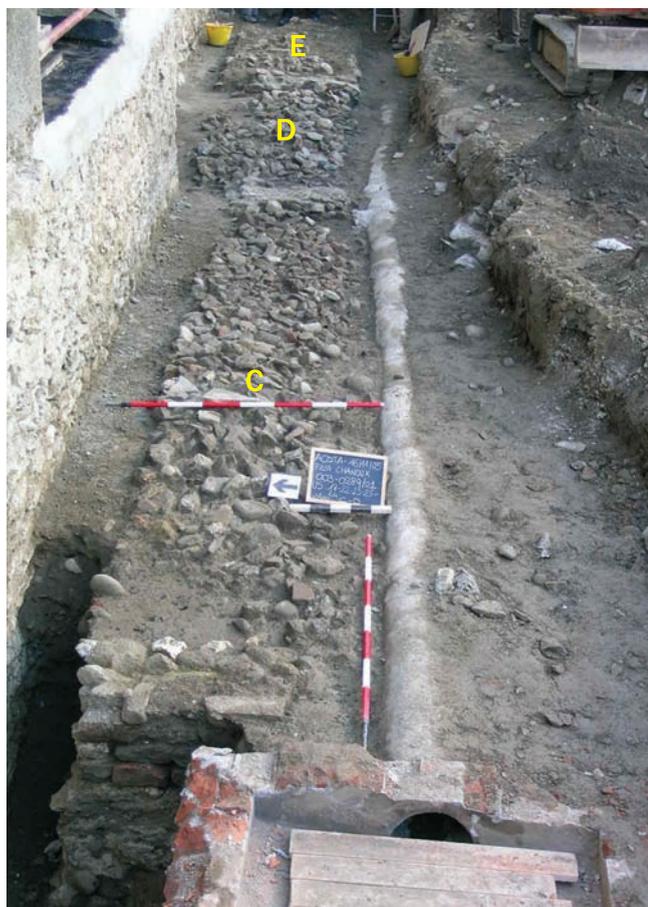
1. Trincea di scavo a sud del Municipio: vani C, D, E prima dell'asportazione dei crolli. (A. Armirotti)

sistemato. La rimozione del materiale lapideo, proveniente dalla cimatura dei muri e ributtato per effetto di uno spianamento intenzionale, consentiva di intravedere le creste rasate di una serie di muri paralleli (fig. 1) e contigui che, procedendo da ovest ad est senza soluzione di continuità, si estendevano dall'angolo formato dall'aggetto dell'ala orientale del Municipio, fino quasi al passaggio di via Xavier de Maistre. A nord il limite era segnato dalle fondazioni dell'Hôtel de Ville, la cui costruzione ha interrotto lo sviluppo dei resti antichi in questa direzione.

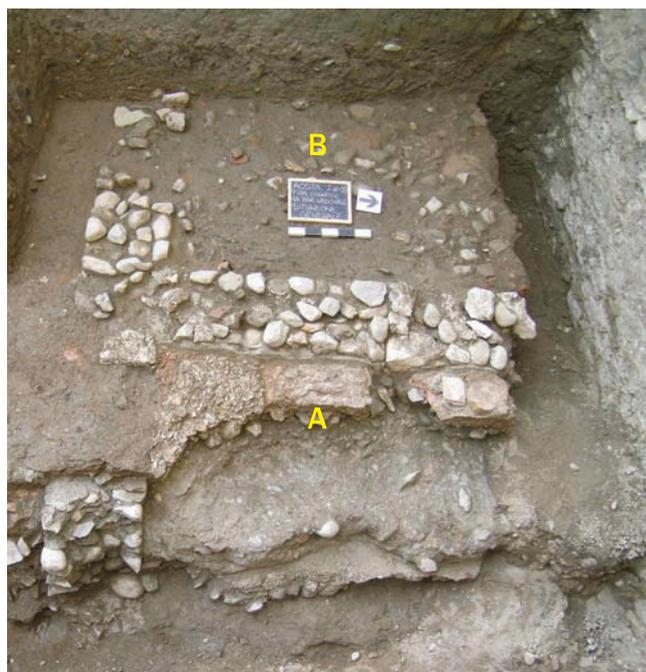
2. Vani B e A nelle fasi iniziali di scavo. (A. Armirotti)

Nella prima zona esposta ad ovest, l'unica a raggiungere i 4 m di ampiezza, sono stati riconosciuti due ambienti affiancati B e A (fig. 2), prospettanti sull'area F, forse relativa ad una corte porticata. Dai vani B ed F sono stati asportati i residui di crollo delle coperture e dei muri d'ambito, mettendo in evidenza pavimentazioni in battuto cementizio,³ un amalgama di malta e ghiaia, includente

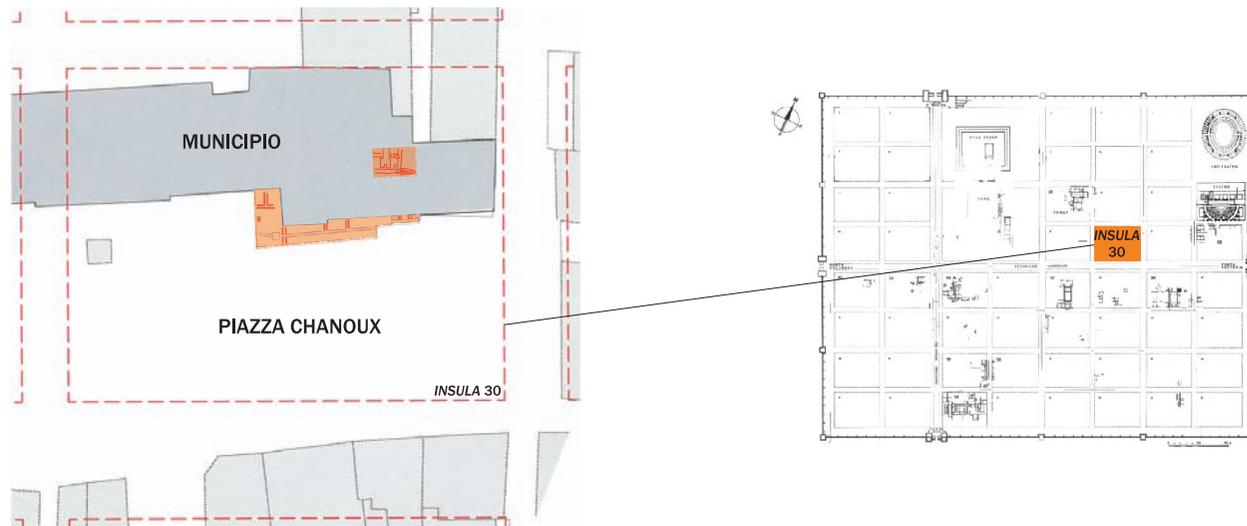
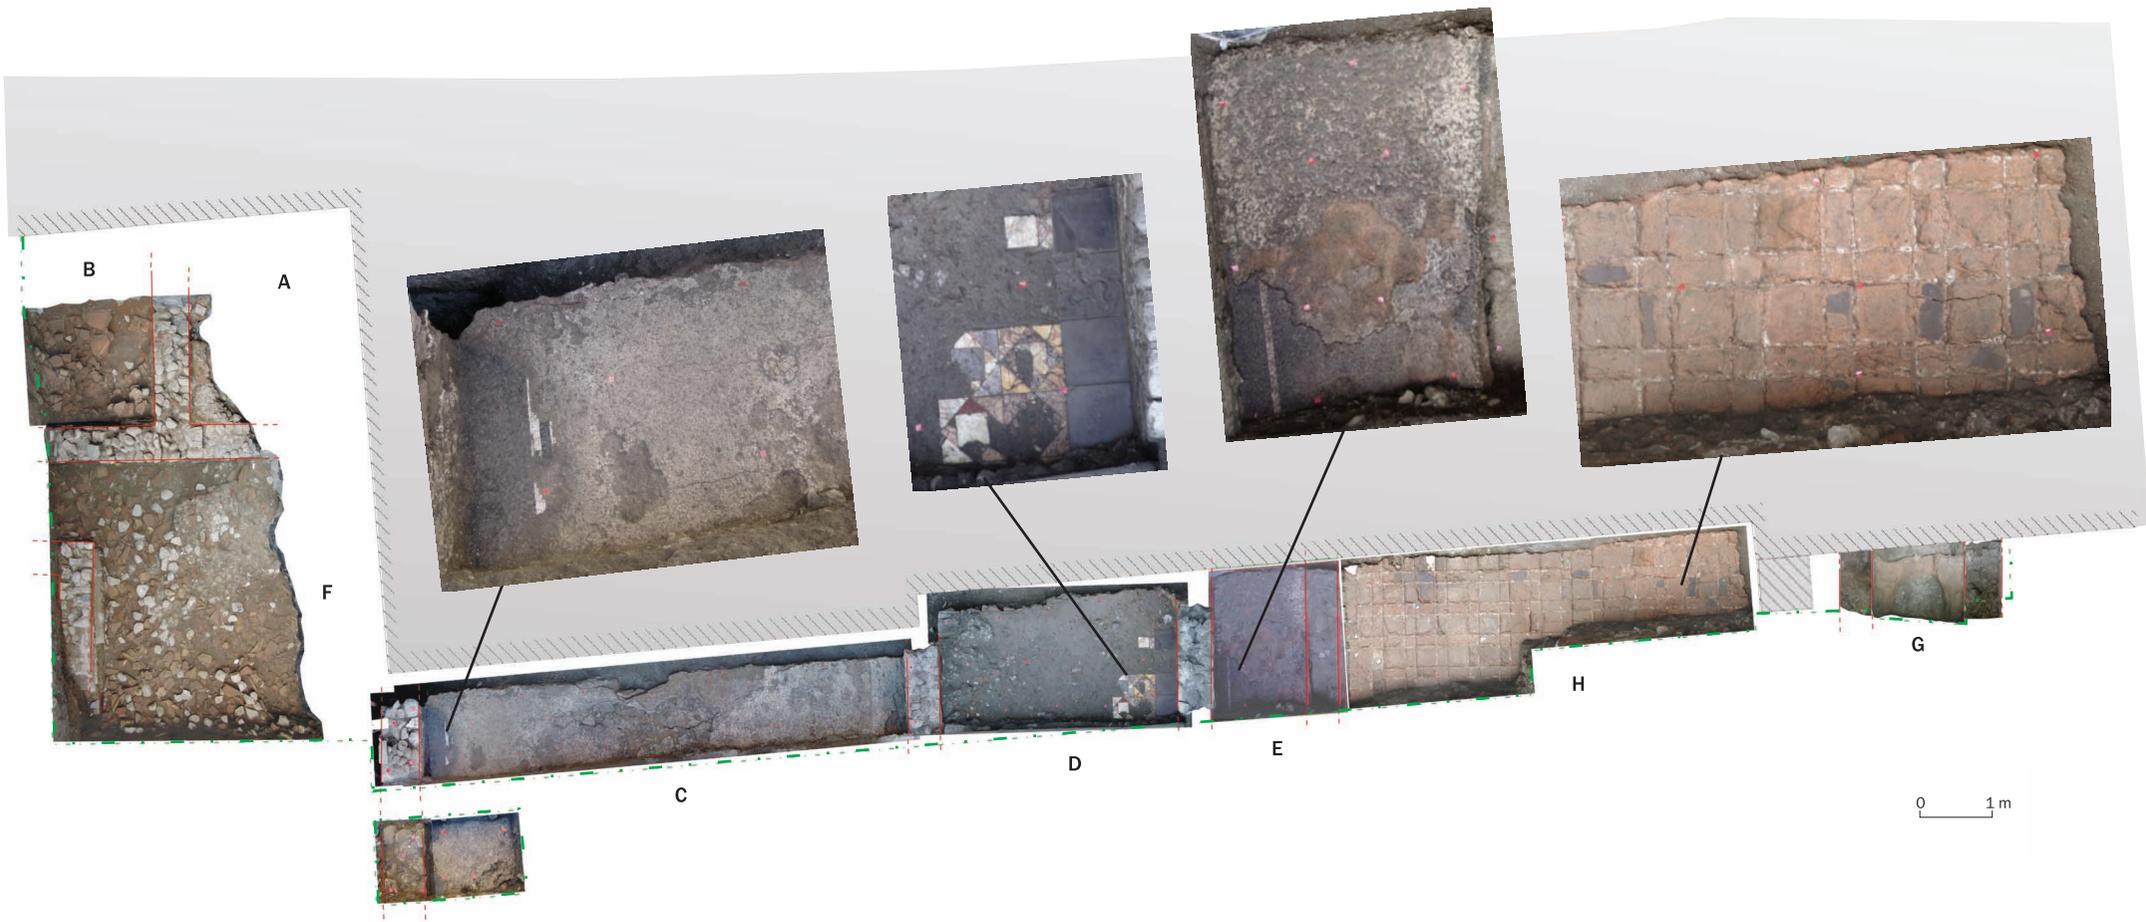
TAV. I

AOSTA - PIAZZA CHANOUX
Domus

I vani A, B, F (tav. I)

I vani C, D, E, H, G (tav. I)

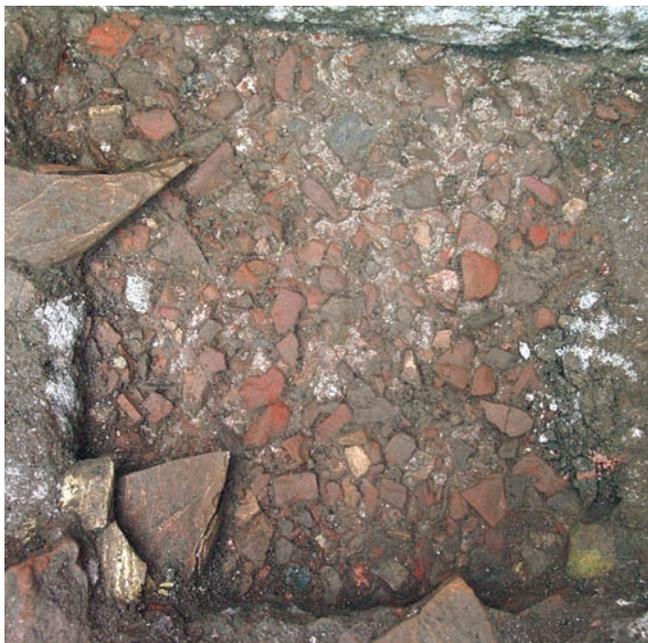
3. Vano F: particolare del pavimento.
(G. Avati)

anche schegge di laterizi in misura variabile (fig. 3). Questi spazi si qualificano come appartenenti ad un nucleo domestico che ospitava attività di servizio. Nel vano A si è osservato che la superficie pavimentale, formata da elementi di recupero, era stata incisa da una grande fossa (fig. 4). L'asportazione parziale del riempimento ha messo in evidenza un precedente piano di calpestio posato alla stessa quota degli ambienti limitrofi. Sulla base di qualche frammento di *suspensura* e di cocchiopesto reimpiegati si può forse ipotizzare che il piano rialzato appartenesse in prima fase ad un ipocausto, la cui intercapedine è stata poi colmata. Peraltro sembra chiaro un avvicendamento funzionale nello stesso ambiente, indagato comunque solo in corrispondenza del suo angolo sud-occidentale, senza poter associare tale cambiamento d'uso ad un momento cronologico specifico. L'ambiente F presenta una delimitazione parziale in senso nord-sud, coincidente con il limite di scavo a ovest: la struttura è rivestita da consistenti resti di intonaco di colore rosso (fig. 5). Quest'ultimo spazio, forse relativo ad un portico annesso

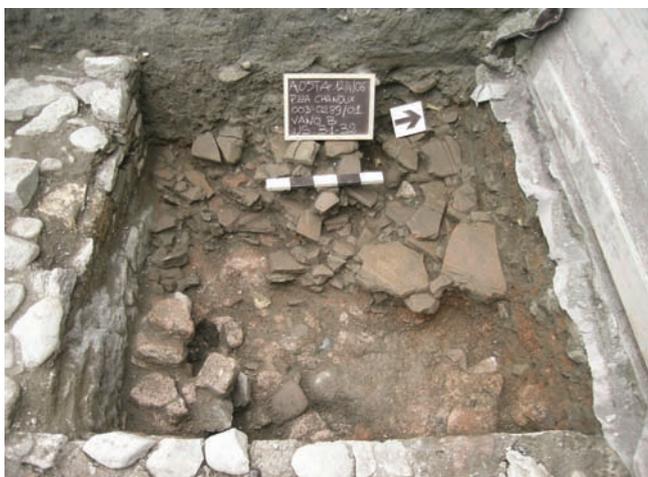
4. Vano B: crollo di laterizi.
(G. Avati)

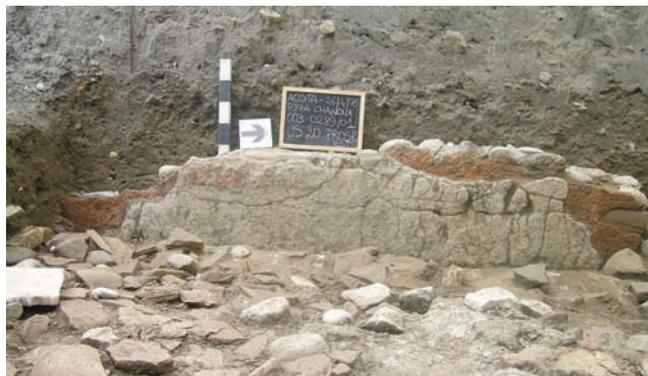
5. Vano F: tracce di intonaco colorato sul muro nord-sud.
(A. Armirotti)

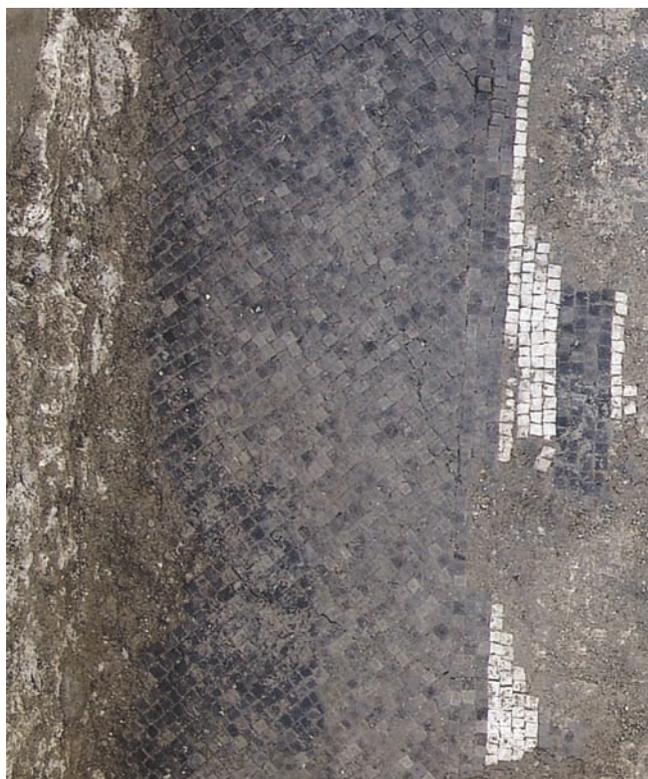
6. Vano C, pavimento in opus tessellatum: lacerto del tappeto musivo. (A. Armirotti)

Il vano C che confina con F ad ovest è il più ampio in senso est-ovest. Lungo i tratti di muratura che lo delimitano si è conservato il bordo del tappeto musivo che lo rifiniva: una fascia di tessere blu⁴ con sfumature grigie e indaco, profilata da cornici bianche (fig. 6). Nell'area centrale dell'ambiente rimane la preparazione del *tessellatum* in malta bianca, caratteristica anche degli altri rivestimenti

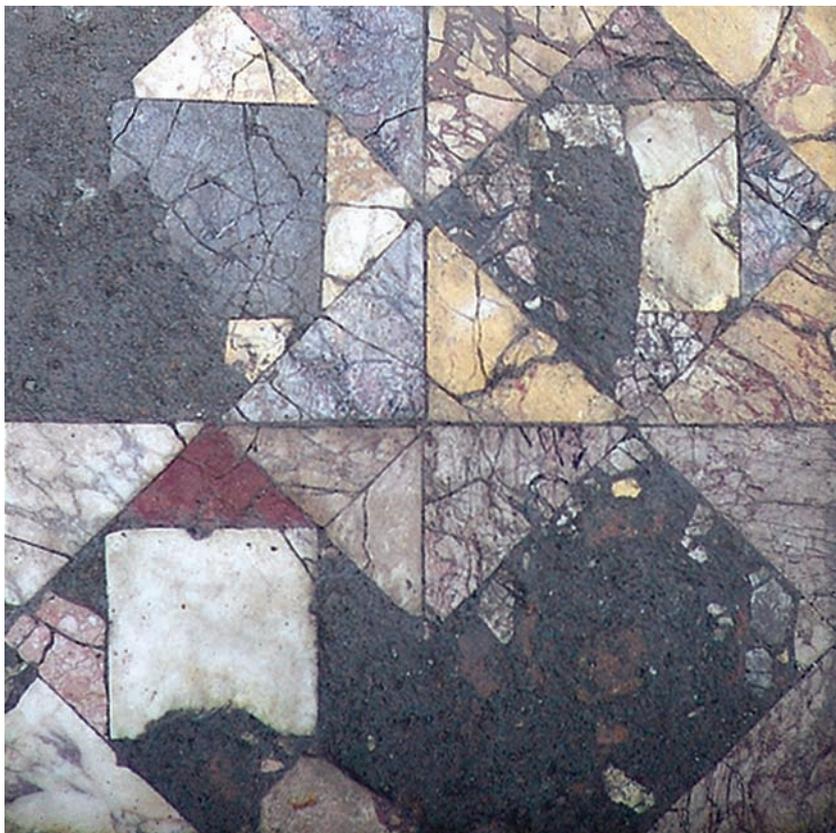
7. Vano D, pavimento in opus sectile: particolare dei marmi colorati. (R. Focareta)

pavimentali di questa tipologia rinvenuti nella casa. Del vano D attiguo non è stato interamente esposto il piano pavimentale, per l'impossibilità di recuperare adeguatamente i frammenti dell'intonaco caduto dal muro sul piano di abbandono. Nella zona libera da questo deposito, a ovest del vano, sono emerse lastre marmoree policrome disposte secondo gli schemi dell'*opus sectile*. Si riscontra un modulo di base di 30 cm e combinazioni di marmi diversi a formare disegni geometrici di quadrati inscritti in quadrati.⁵ La cornice del pavimento è realizzata con lastre monocrome di un materiale grigio scuro affine all'ardesia, mentre nella stesura dei riquadri, sono state impiegate a contrasto almeno quattro varietà di pregiato marmo colorato, giallo numidico, portasanta, pavonazzetto e rosso antico (fig. 7).⁶ Il pavimento, che ha subito azioni di spoglio e recupero, mostra all'interno dei negativi lasciati dalle lastre asportate frammenti lapidei annegati nella malta di allettamento: vengono attribuiti all'esigenza di rinforzare i giunti fra le lastre, prodotte in serie e preconfezionate per facilitarne la posa.⁷

- 11) F. Guidobaldi 1985, pp. 226-228. Nel *sectile* policromo del vano D, l'alternanza dei marmi nei triangoli di risulta non sembra sempre coerente: il numero di formelle conservate è esiguo, ma la disomogeneità potrebbe segnalare interventi di restauro integrativo e provare la lunga durata di queste pavimentazioni.

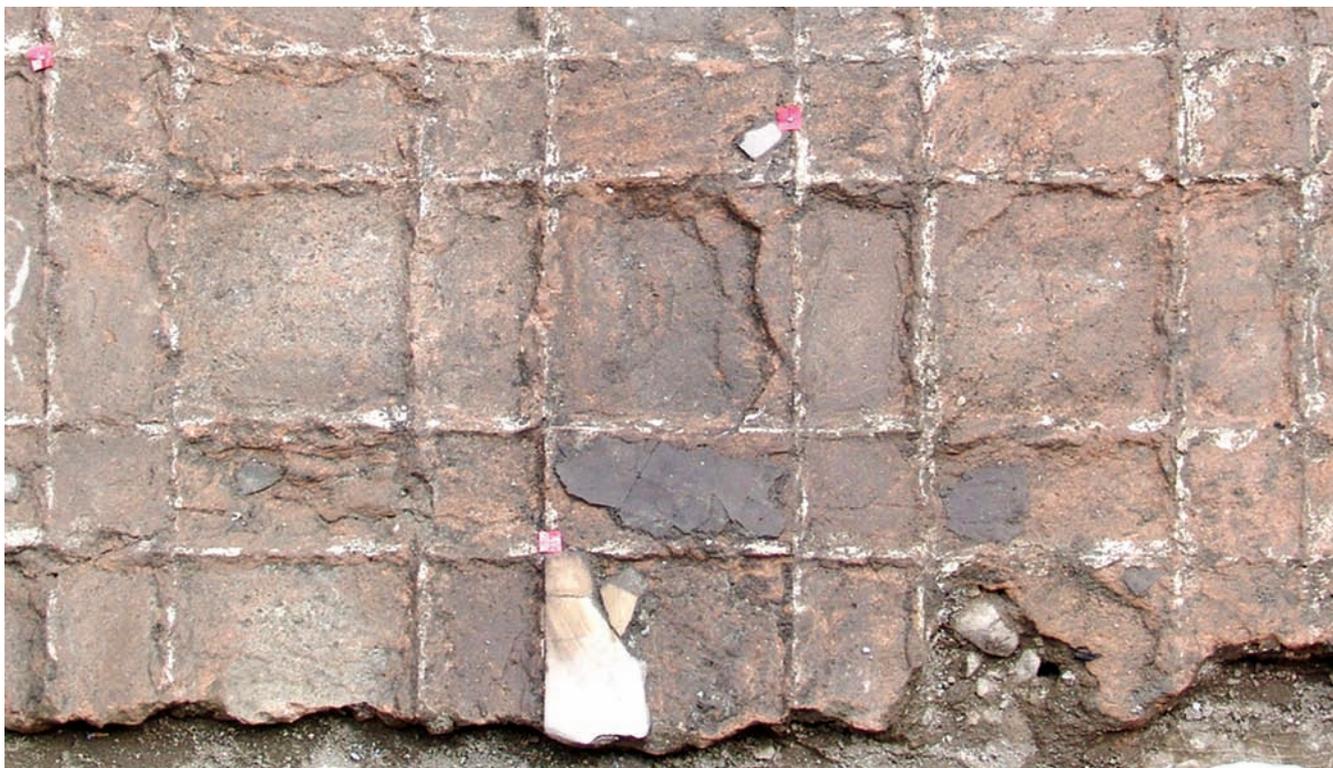
8. Vano H, pavimento a reticolo in opus sectile. (R. Focareta)

Il vano con l'*opus sectile* confina con il corridoio E, il cui piano pavimentale era rivestito da un tessellato grigio, bordato da fasce di tessere bianche a sottolinearne la funzione di passaggio. Il corridoio si colloca tra i vani D e H, ambiente anch'esso rivestito in *opus sectile*. Lo schema della decorazione si ricava dalle impronte lasciate dalle lastre asportate nella porzione messa in evidenza: si tratta di un pavimento a reticolo geometrico⁸ che in base ai pochi frammenti lapidei rinvenuti in posto, potrebbe aver combinato a contrasto del marmo bianco e una pietra grigio scura (ardesia? bardiglio?) allettate in un supporto di malta rosata analogo a quello riscontrato nel vano D (fig. 8). La sequenza descritta era conclusa ad est da un ulteriore spazio di disimpegno G, largo quanto il precedente E e pavimentato nella stessa maniera, tramite un

- 12) Per un pavimento a reticolo di modulo analogo appartenente all'ambiente 21 della villa suburbana della Consolata viene proposta una datazione compresa tra l'età augustea e quella adrianea, cfr. R. Mollo Mezzena 2004, p. 14 che cita anche un caso lunense datato tra 40/70 d.C.
