## INDAGINI ARCHEOLOGICHE AL SITO FORTIFICATO DI CHÂTEL-ARGENT (VILLENEUVE) TRA TARDA ANTICHITÀ E MEDIOEVO

Gaetano De Gattis, Mauro Cortelazzo\*

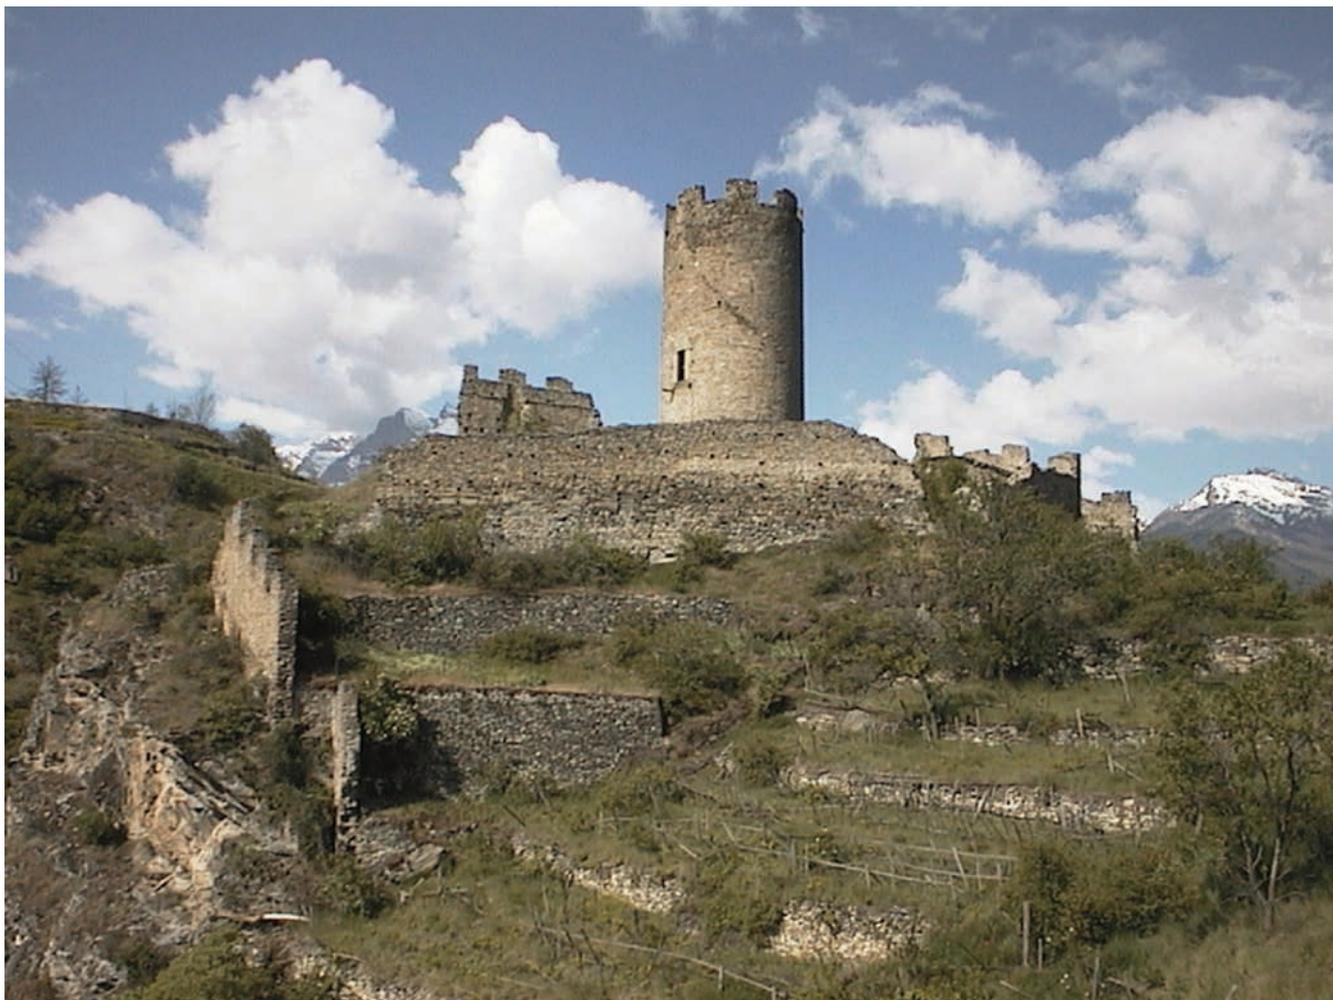
1. Veduta della parte sommitale del complesso fortificato con la torre del 1261-1269. (M. Cortelazzo)

Il sito fortificato di Châtel-Argent rappresenta per la Valle d'Aosta un esempio insediativo singolare sia per la sua posizione topografica, sia per l'attestazione del lungo periodo di occupazione (fig. 1).

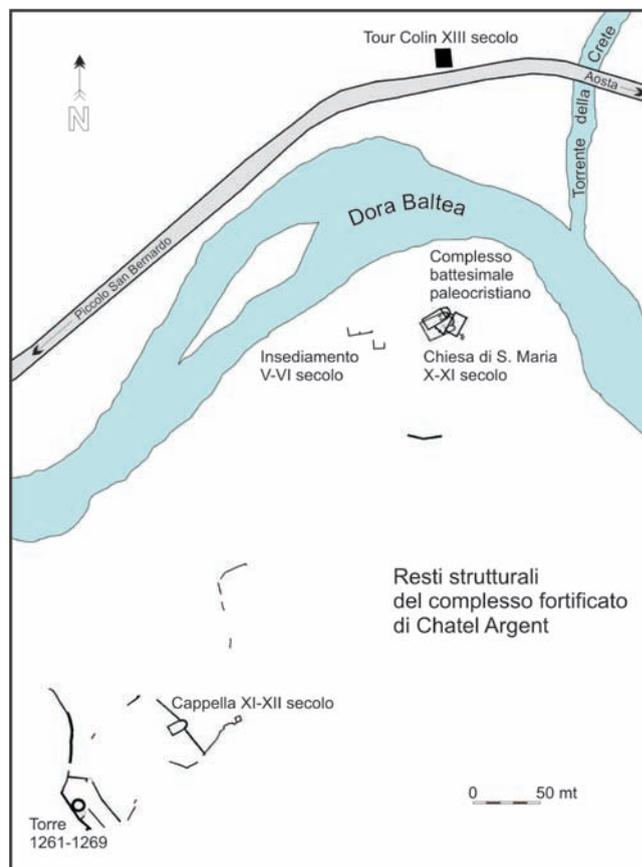
3. Piano topografico del sito di Châtel-Argent.  
(Rilievi P.C. Griséro, elaborazione M. Cortelazzo)

frutto della sommatoria di diversi apprestamenti difensivi. A seconda delle varie epoche furono probabilmente fortificate, e conseguentemente occupate, superfici differenti corrispondenti a gradi distinti di arroccamento (fig. 3).

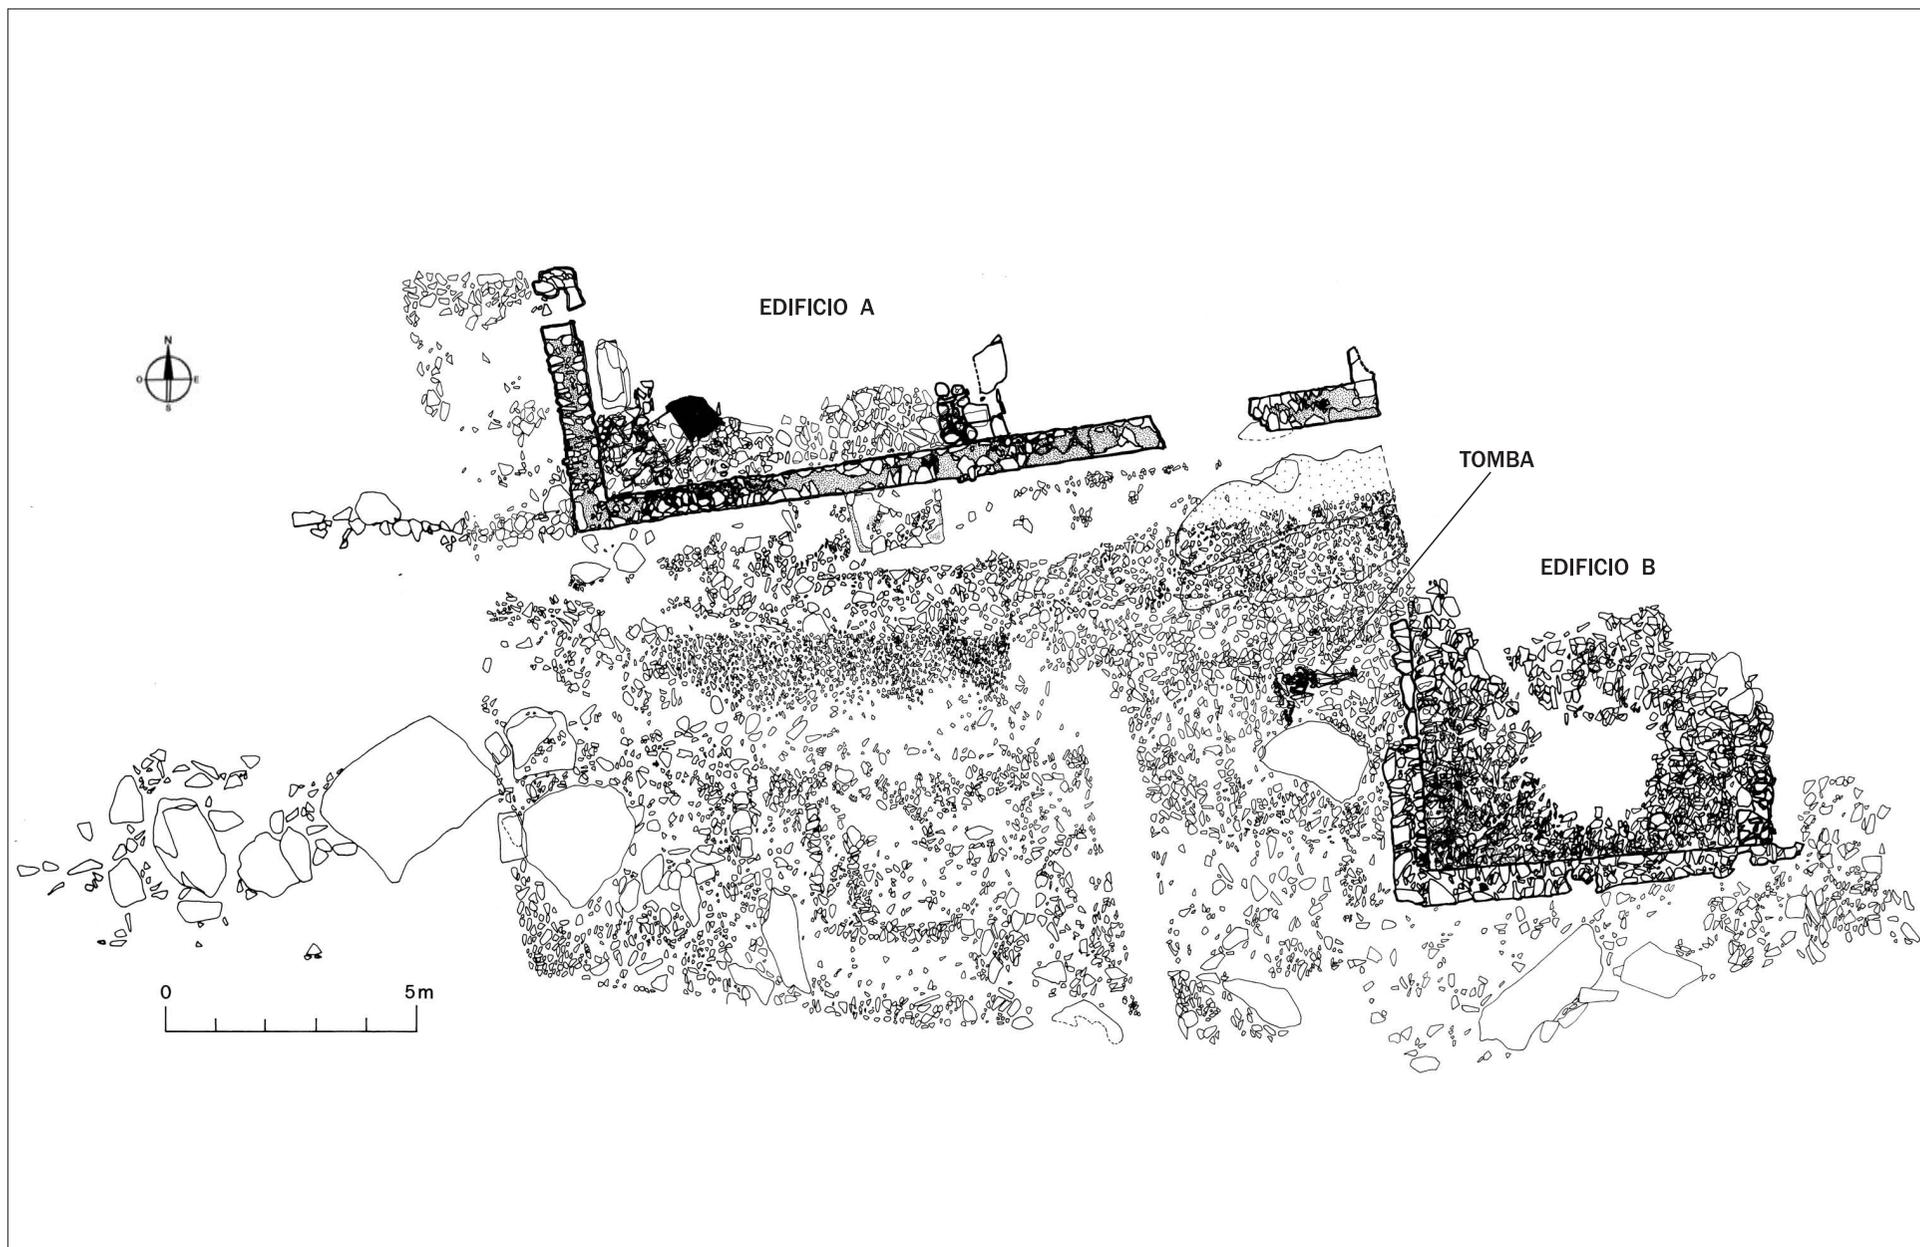
4. Pianta dello scavo del 1977.  
(Rilievo M. Casale, elaborazione M. Cortelazzo)

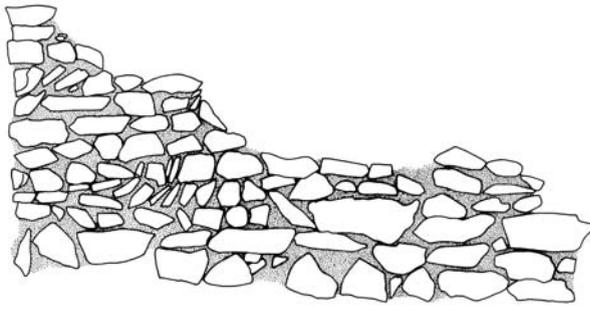
**Prospetto  $\alpha$**   
 muro legato con malta dell'edificio A  
 prospetto ovest interno (particolare)

5. Prospetti delle murature messe in luce nello scavo del 1977.  
 (Rilievo M. Casale, elaborazione M. Cortelazzo)

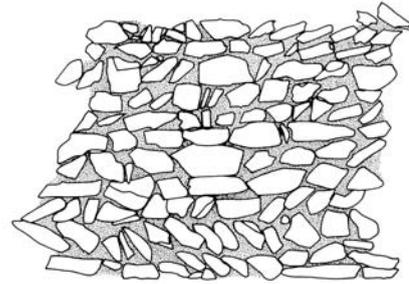
**Prospetto  $\beta$**   
 muro legato con malta dell'edificio A  
 prospetto sud interno (particolare)

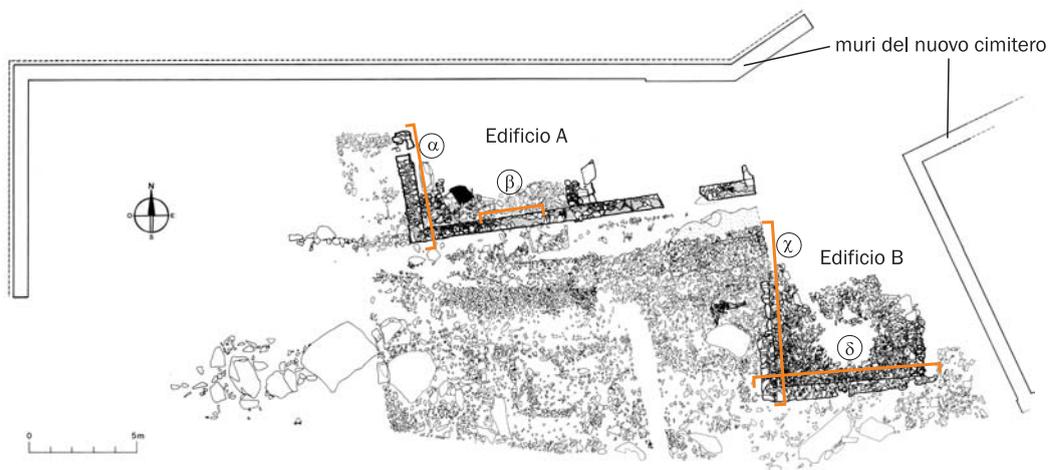
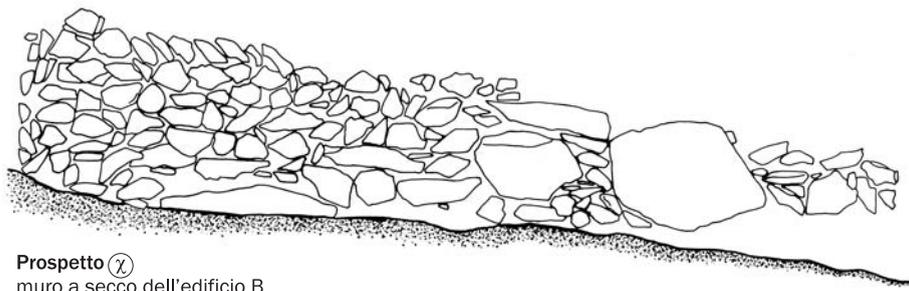
**Prospetto  $\gamma$**   
 muro a secco dell'edificio B  
 prospetto ovest interno (particolare)

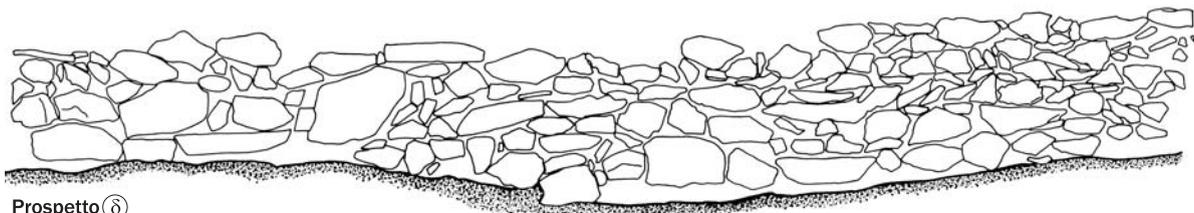
**Prospetto  $\delta$**   
 muro a secco dell'edificio B  
 prospetto sud interno (particolare)

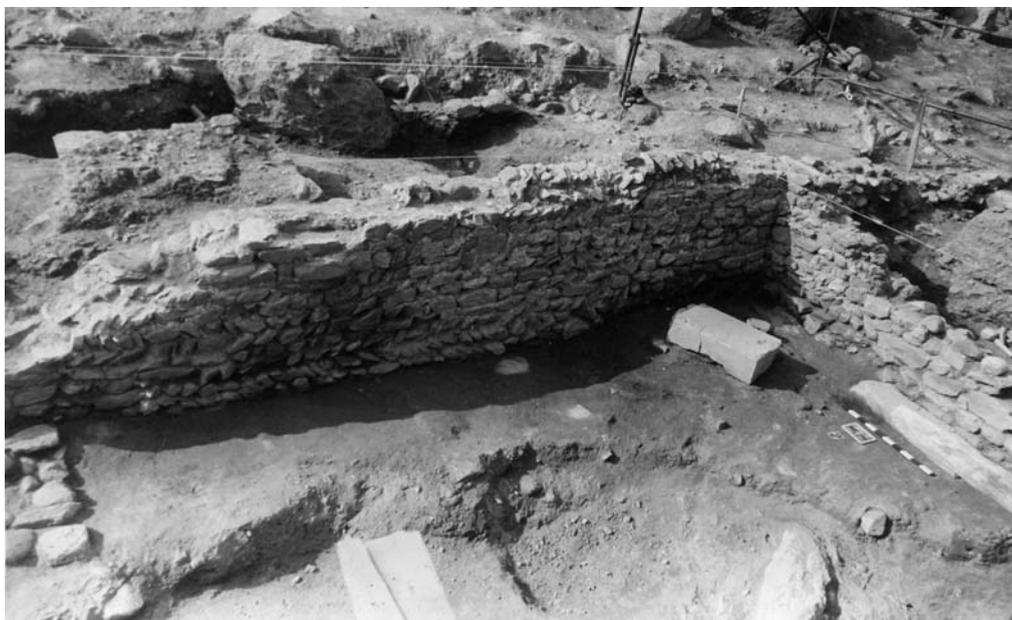
6. Scavo archeologico, maggio 1977: edificio A da nord.  
(Archivi Ufficio beni archeologici)

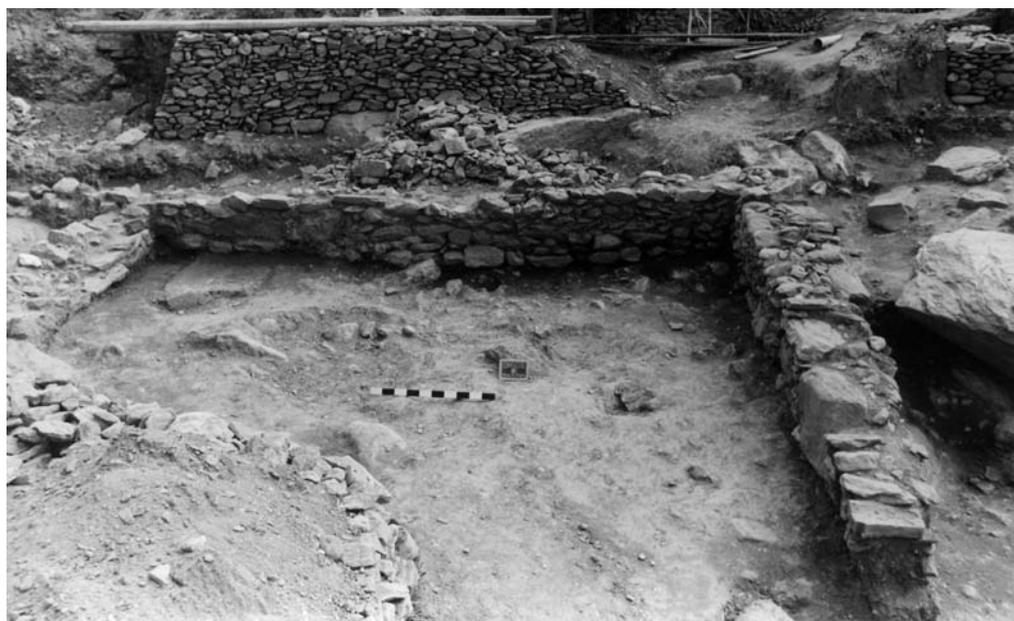
7. Scavo archeologico, maggio 1977: edificio B da nord.  
(Archivi Ufficio beni archeologici)

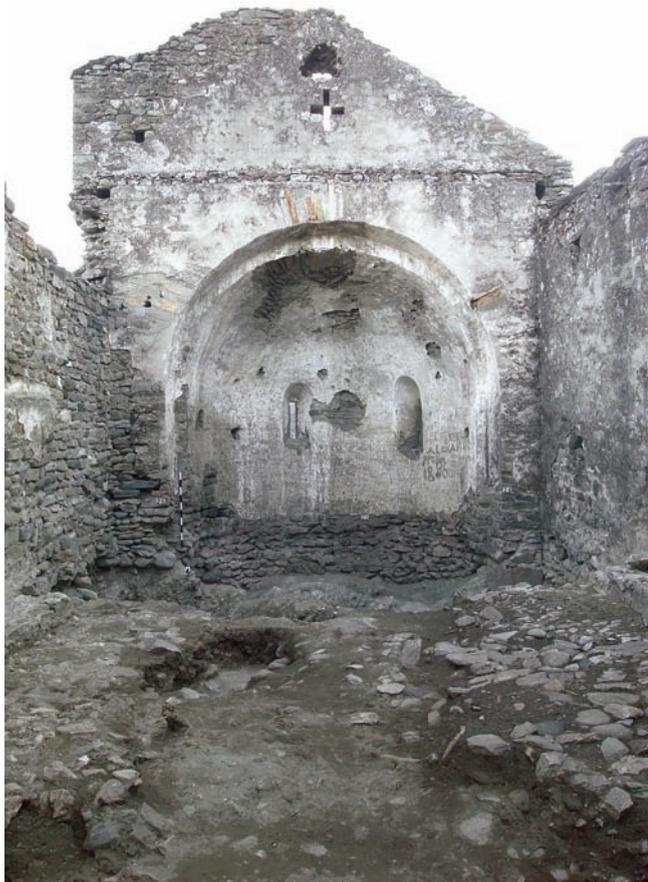
8. Cappella: veduta interna della cappella durante l'intervento di scavo. (S.E. Zanelli)

La prima menzione della cappella parrebbe risalire ad una data (1207) certamente più tarda rispetto a quella della sua costruzione come evidenziano molte delle caratteristiche architettoniche e strutturali.<sup>11</sup> La sua titolazione rimane ancora incerta pur essendo gli studiosi più propensi ad assegnarle la denominazione di *ecclesiam sancti iacobi de Castro Argenteo*,<sup>12</sup> potrebbe riguardare il priorato di Saint-Jaquème di Saint-Pierre. La chiesetta si trova collocata nel circuito murario della seconda cinta, con l'abside che sporge oltre il muro, all'interno di uno spazio molto ampio che doveva costituire l'area destinata ad altre cellule abitative o avente semplicemente funzioni di deposito o rifugio per la popolazione.<sup>13</sup>

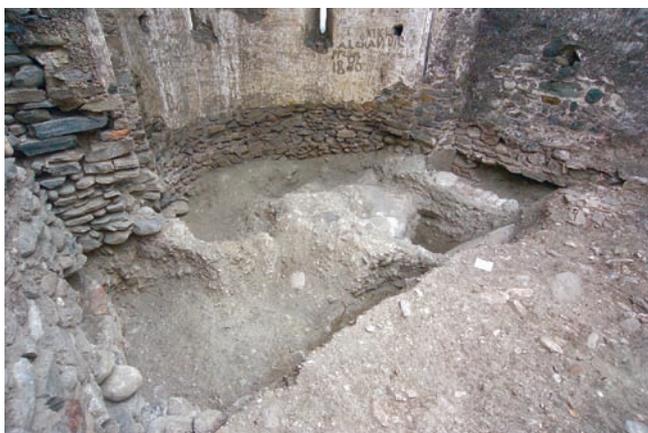
9. Cappella: zona absidale con l'asportazione dei depositi praticata da scavi abusivi. (S.E. Zanelli)

L'indagine posta in essere<sup>14</sup> ha purtroppo dovuto constatare come gli scavi clandestini avessero profondamente asportato il deposito stratigrafico in corrispondenza di tutta la parte absidale (fig. 9) e in alcuni punti della navata raggiungendo il substrato roccioso (fig. 11). Si sono potute osservare, ad ogni modo, le fondazioni dell'abside constatando la loro omogeneità e la posa non sempre a diretto contatto con la superficie rocciosa. Della base d'altare, pur essendo sottintesa la posizione, non si sono recuperate tracce. Diversamente alla base dell'arco di collegamento tra abside e navata, lato nord, si è portato alla luce il lacerto di una struttura, realizzata con frammenti di sesquipedali legati con malta di colore biancastro. Tale struttura può essere con molta probabilità riferibile alla cassa in muratura di una tomba che occupava il settore settentrionale dell'area absidale. Nella navata, asportata una spessa coltre vegetativa ed un deposito disomogeneo di materiali lapidei frutto prevalentemente del materiale di risulta dagli scavi praticati in vari punti, era ancora possibile leggere porzioni di stratigrafia e della pavimentazione. Ad eccezione di una parte centrale, probabilmente più consunta e danneggiata dal calpestio, nelle porzioni lungo le pareti laterali era ancora leggibile una stesura di malta di colore leggermente rosato posata sopra un vespaio di ciottoli e pietrame di spacco (fig. 10). Su entrambi i lati, le pavimentazioni rispettavano due strutture murarie addossate alle pareti perimetrali della cappella. Queste strutture rappresentano ciò che è rimasto dei sedili in pietra utilizzati dai fedeli durante lo svolgimento delle funzioni religiose (fig. 12). In uno dei due casi il pietrame che costituisce il muretto, legato con malta piuttosto povera, si addossa all'intonaco della parete perimetrale, a dimostrare come la sua realizzazione forse non deve essere messa necessariamente in fase con la prima edificazione della chiesa e che la sistemazione della pavimentazione e degli stessi muretti appartengono ad un rifacimento dell'interno della cappella. L'assenza di materiali non ci permette di proporre ambiti cronologici per questi interventi che possono così spaziare all'interno di un intervallo di tempo piuttosto ampio. Sempre all'interno della navata, in prossimità dell'angolo a nord-ovest è stato riconosciuto il taglio praticato per la deposizione di una sepoltura. Nel realizzare la tomba venne tagliata la pavimentazione praticando una semplice fossa senza la sistemazione di pareti in muratura. Nel corso dello scavo, si è potuto verificare come la tomba fosse appartenuta ad

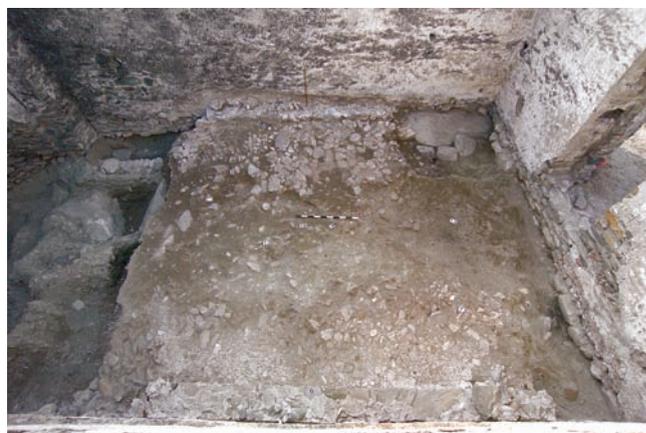
10. Cappella: tracce della pavimentazione. (S.E. Zanelli)

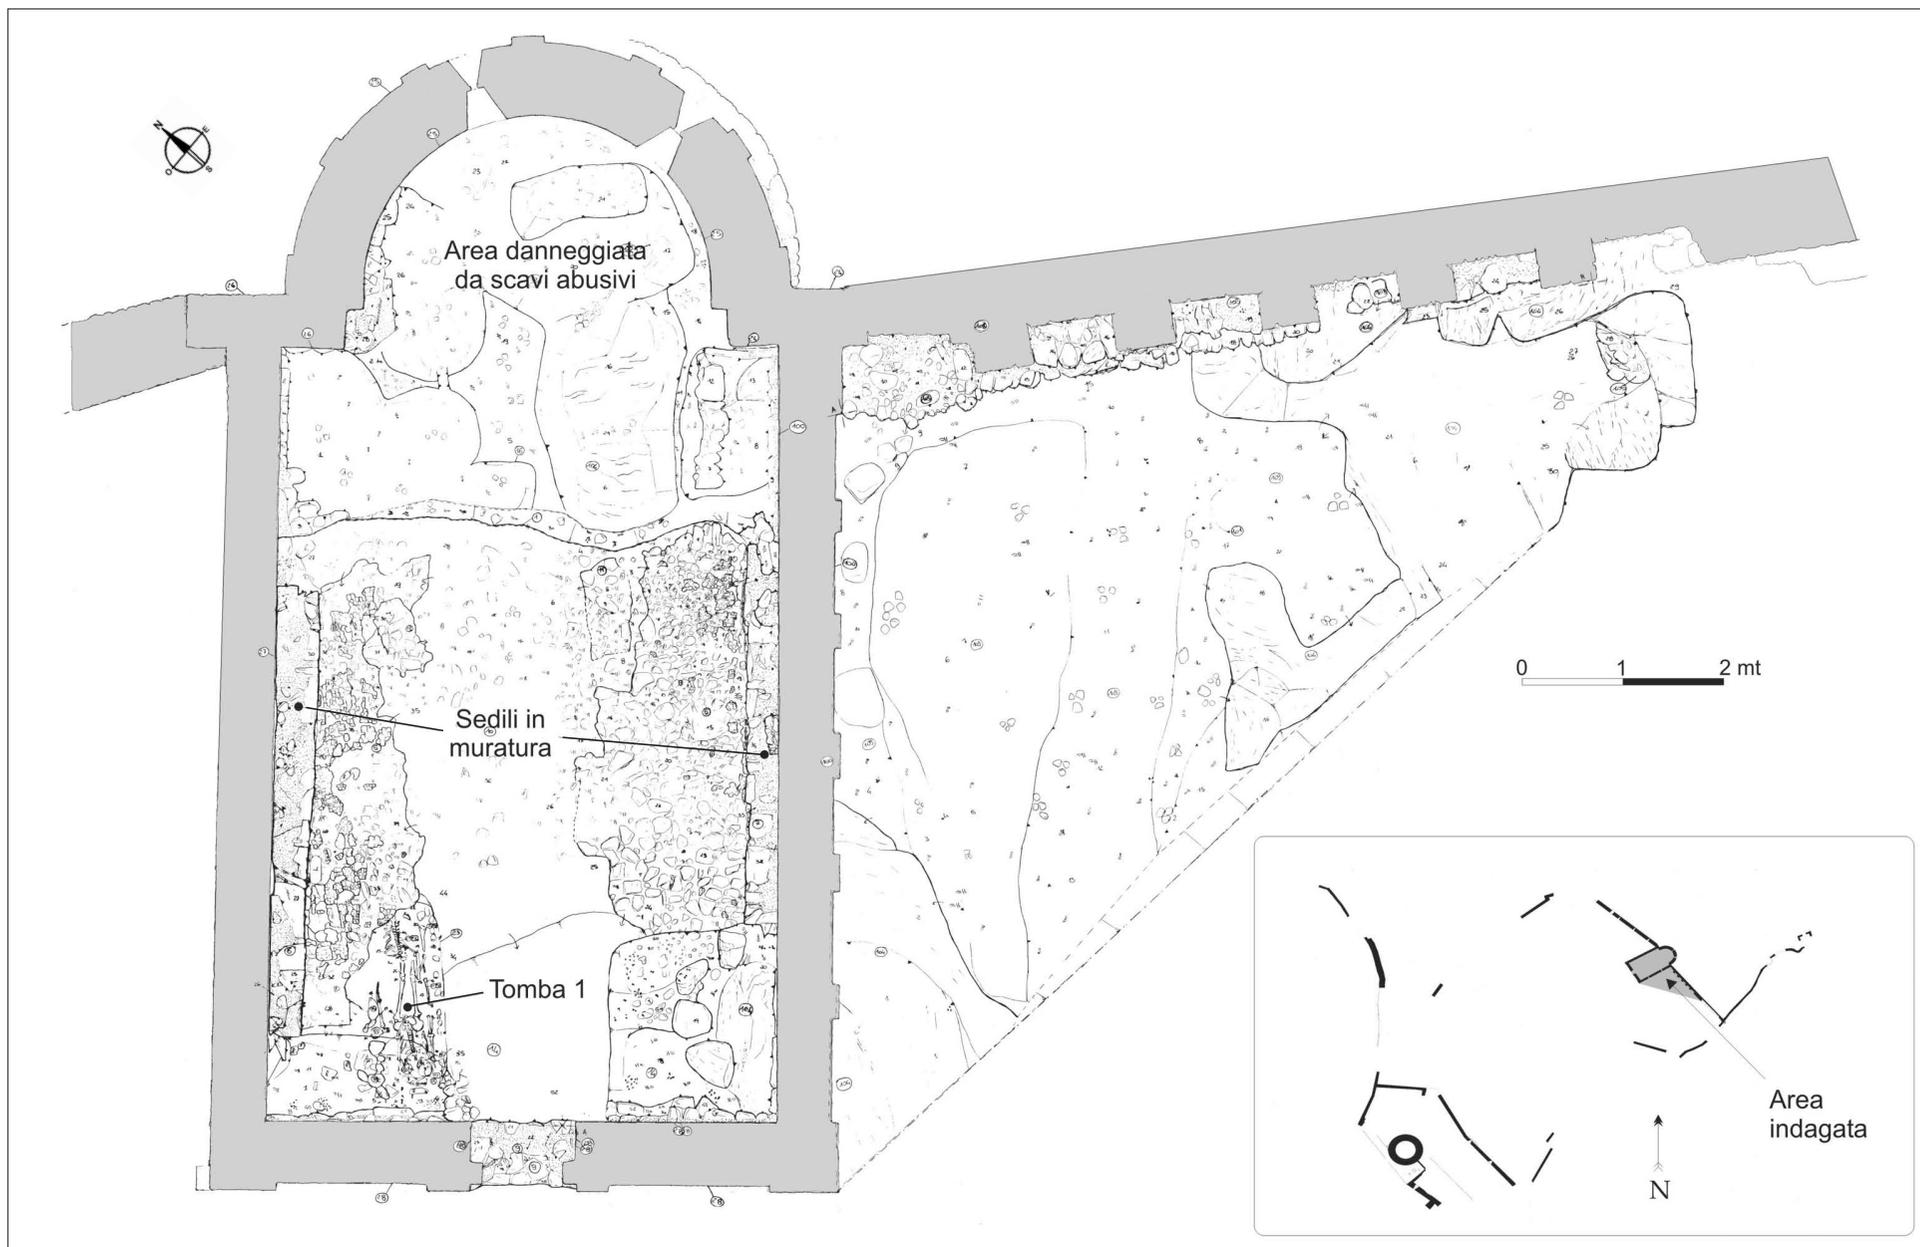
11. Rilievo planimetrico dell'area indagata.  
(Rilievi G. Abradi, E. Calcagno, elaborazione M. Cortelazzo)

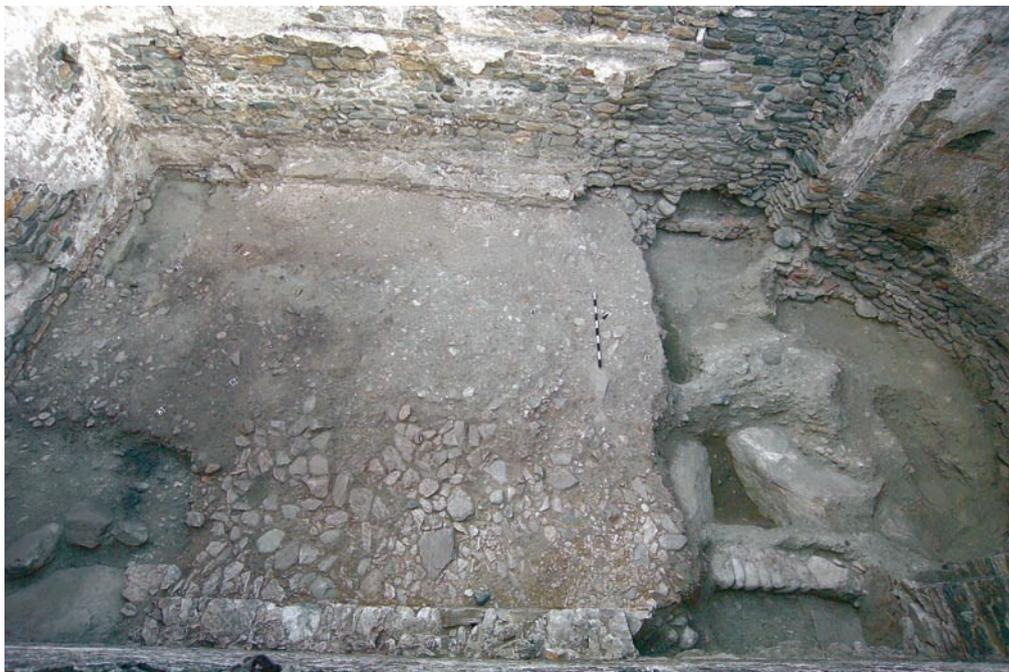
12. Cappella: i due muretti appartenenti ai sedili addossati alle pareti laterali con tracce della pavimentazione. (S.E. Zanelli)

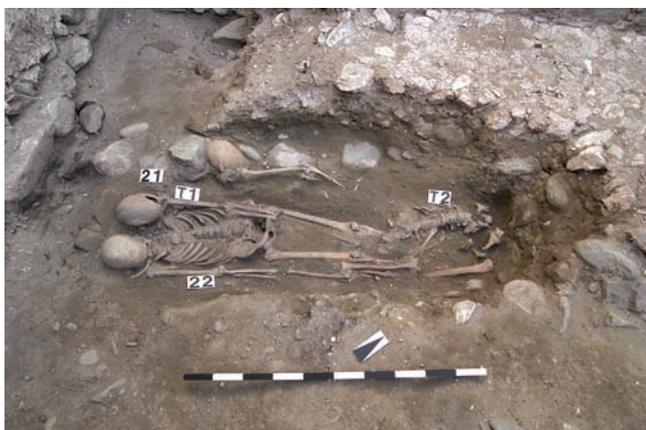
13. Cappella: tomba 1 e relative riduzioni. (S.E. Zanelli)

almeno tre individui seppelliti nello stesso punto ma in tempi diversi (fig. 13). Ad ogni sepoltura venne praticata una riduzione della precedente con la sistemazione delle ossa sui fianchi o sui lati brevi. L'unico elemento strutturale relativo all'assetto interno della fossa, è riferibile alla sistemazione di un ampio frammento di sesquipedale impiegato come cuscino.

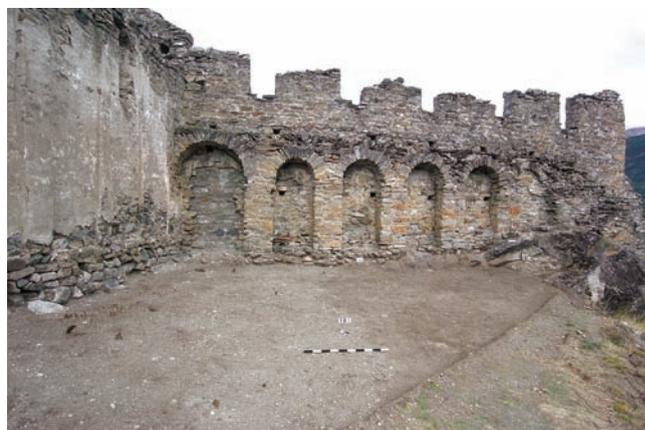
14. Area esterna alla cappella in corso di scavo, con la serie di arcate a reggere il camminamento di ronda. (S.E. Zanelli)

Il saggio praticato all'esterno della cappella sul lato sud (fig. 14), aveva lo scopo di verificare la presenza di deposito stratigrafico a contatto con la parte di cinta interessata dalle basi collegate da archi a tutto sesto. In questo caso asportato il deposito riguardante l'utilizzo di quest'area a scopi agricoli, si è appurato che la porzione di terreno rimanente, per quanto contenuta nello spessore, era assolutamente riferibile a terreno sterile di formazione naturale. Le basi delle arcate posavano direttamente sul

substrato roccioso e ad esse si addossava unicamente il deposito agricolo. Come conseguenza di questi risultati diviene improponibile avanzare proposte di datazione ad eccezione di una presumibile anteriorità del muro di cinta rispetto alle murature della cappella. La mancanza di un riscontro puntuale è dovuta alle intense attività di risistemazione e restauro subite dalla porzione di struttura che si trova a diretto contatto con la parete della cappella (fig. 15). È possibile osservare che, proprio in questo punto, l'interasse tra i vari archi viene modificato, quasi che si rendesse necessario ampliarne l'estensione per raggiungere la parete dell'edificio. Lo stesso arco inoltre presenta un estradosso ad una quota nettamente superiore rispetto agli archi precedenti. Questa serie di considerazioni fa sì che, per il momento, non sia possibile stabilire con certezza la relazione cronologica tra muro e cappella e che la prospettata ipotesi di anteriorità del muro di cinta, vada considerata con estrema cautela.

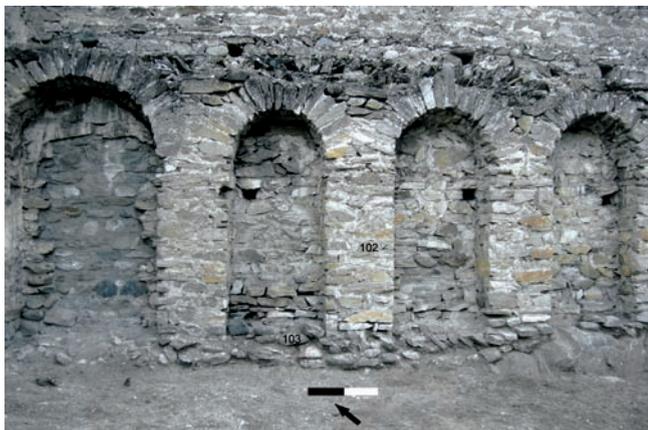
15. Area esterna alla cappella in corso di scavo, particolare delle arcate a contatto con il muro sud della cappella. (E. Calcagno)
